5・6号設備運用状況

5・6号機 滞留水処理設備 N 5 タンク水位上昇について

2021年12月23日

東京電力ホールディングス株式会社

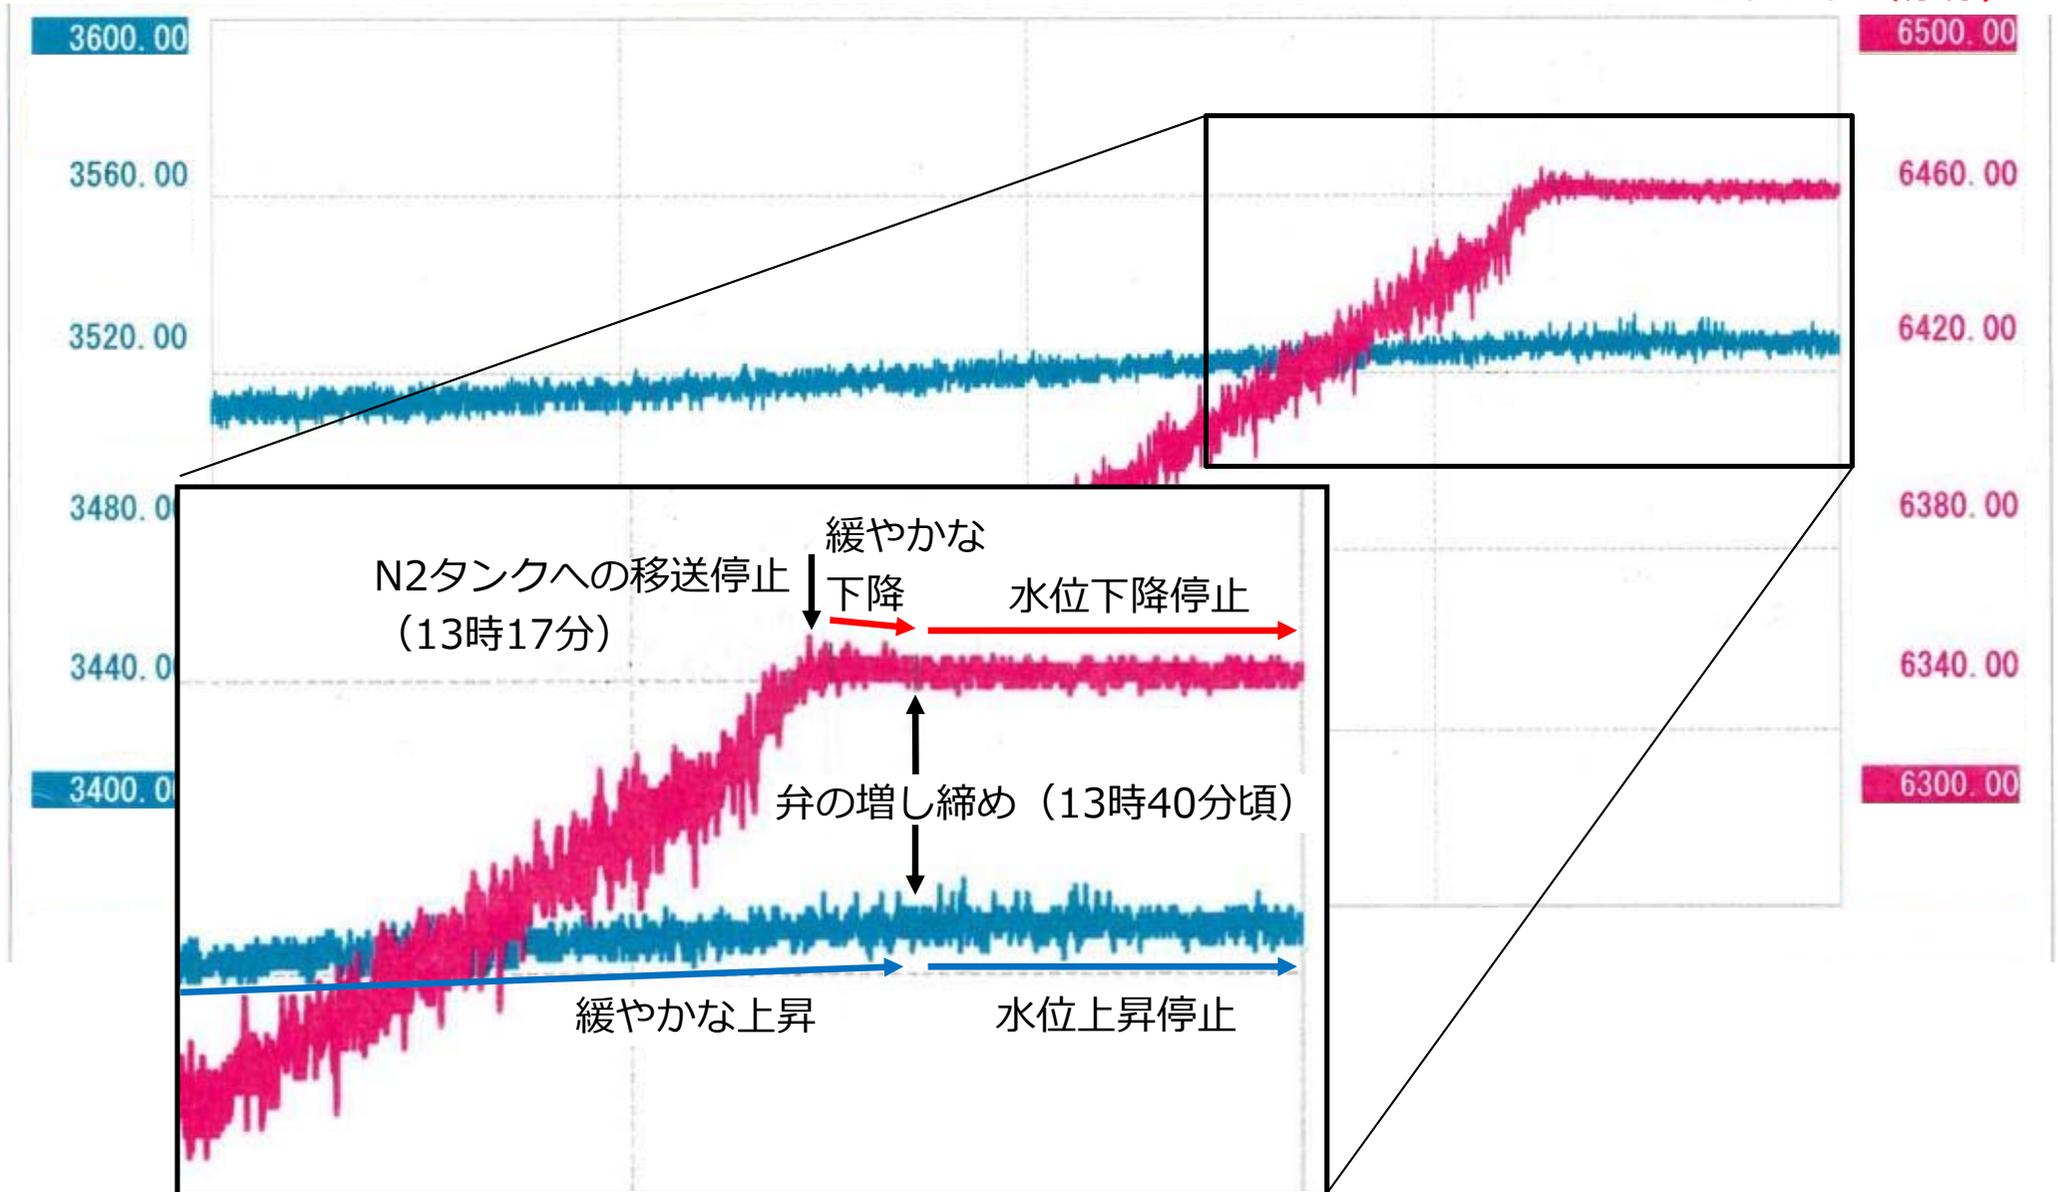
(関連資料) N2タンク、N5タンク水位トレンド (2) <11月25日>

- 2021年11月25日、5・6号機滞留水処理設備のN5タンク水位が前日の散水後より50mm程度上昇していることを10時40分頃に確認。浄化ユニットにて浄化した水をN2タンクへ移送中であったことから、13時17分に当該設備を停止した。
- N2タンクへの移送停止後、N5タンクの水位を監視していたところ、N5タンクの水位上昇は、N2タンクからN5タンクへ水が流入した可能性があること、11月25日15時00分に判断した。
- N5タンクについては11月22日から順次散水を実施しており、11月24日の散水時において、分析していないN2タンクの水が流入し、分析前の水が散水された可能性があることを確認した。
- 5・6号機滞留水は、5・6号機の建屋周辺の地下水が建屋内に流入した水をくみ上げたものであるが、N2タンクの水について分析を行い、散水基準を下回っていることを確認した。

N5タンク (青線)

N2タンク (赤線)

- N2タンクへの浄化した水の移送を停止し、水位変化の挙動を確認した。
⇒ (結果) : N5タンクの緩やかな水位上昇は継続し、N2タンクは下降傾向であったことから、N2タンクへの浄化した水の移送がN5タンク側へも流れたものではなく、N5タンク入口側からの流入ではないと評価。
- 移送停止後もN5タンクの水位変動が見られたことから、タンクに連結する弁について、弁のシートパス確認のための増し締め（通常の閉操作力よりも強い力で締め込み）を実施。
⇒ (結果) : 増し締めは、F2029弁1/8T閉、F2030弁 1/5T閉、F2045弁 2/5T閉。F2044弁については増し締め出来ず。増し締め後、N5タンクの緩やかな水位上昇が停止したことを確認。

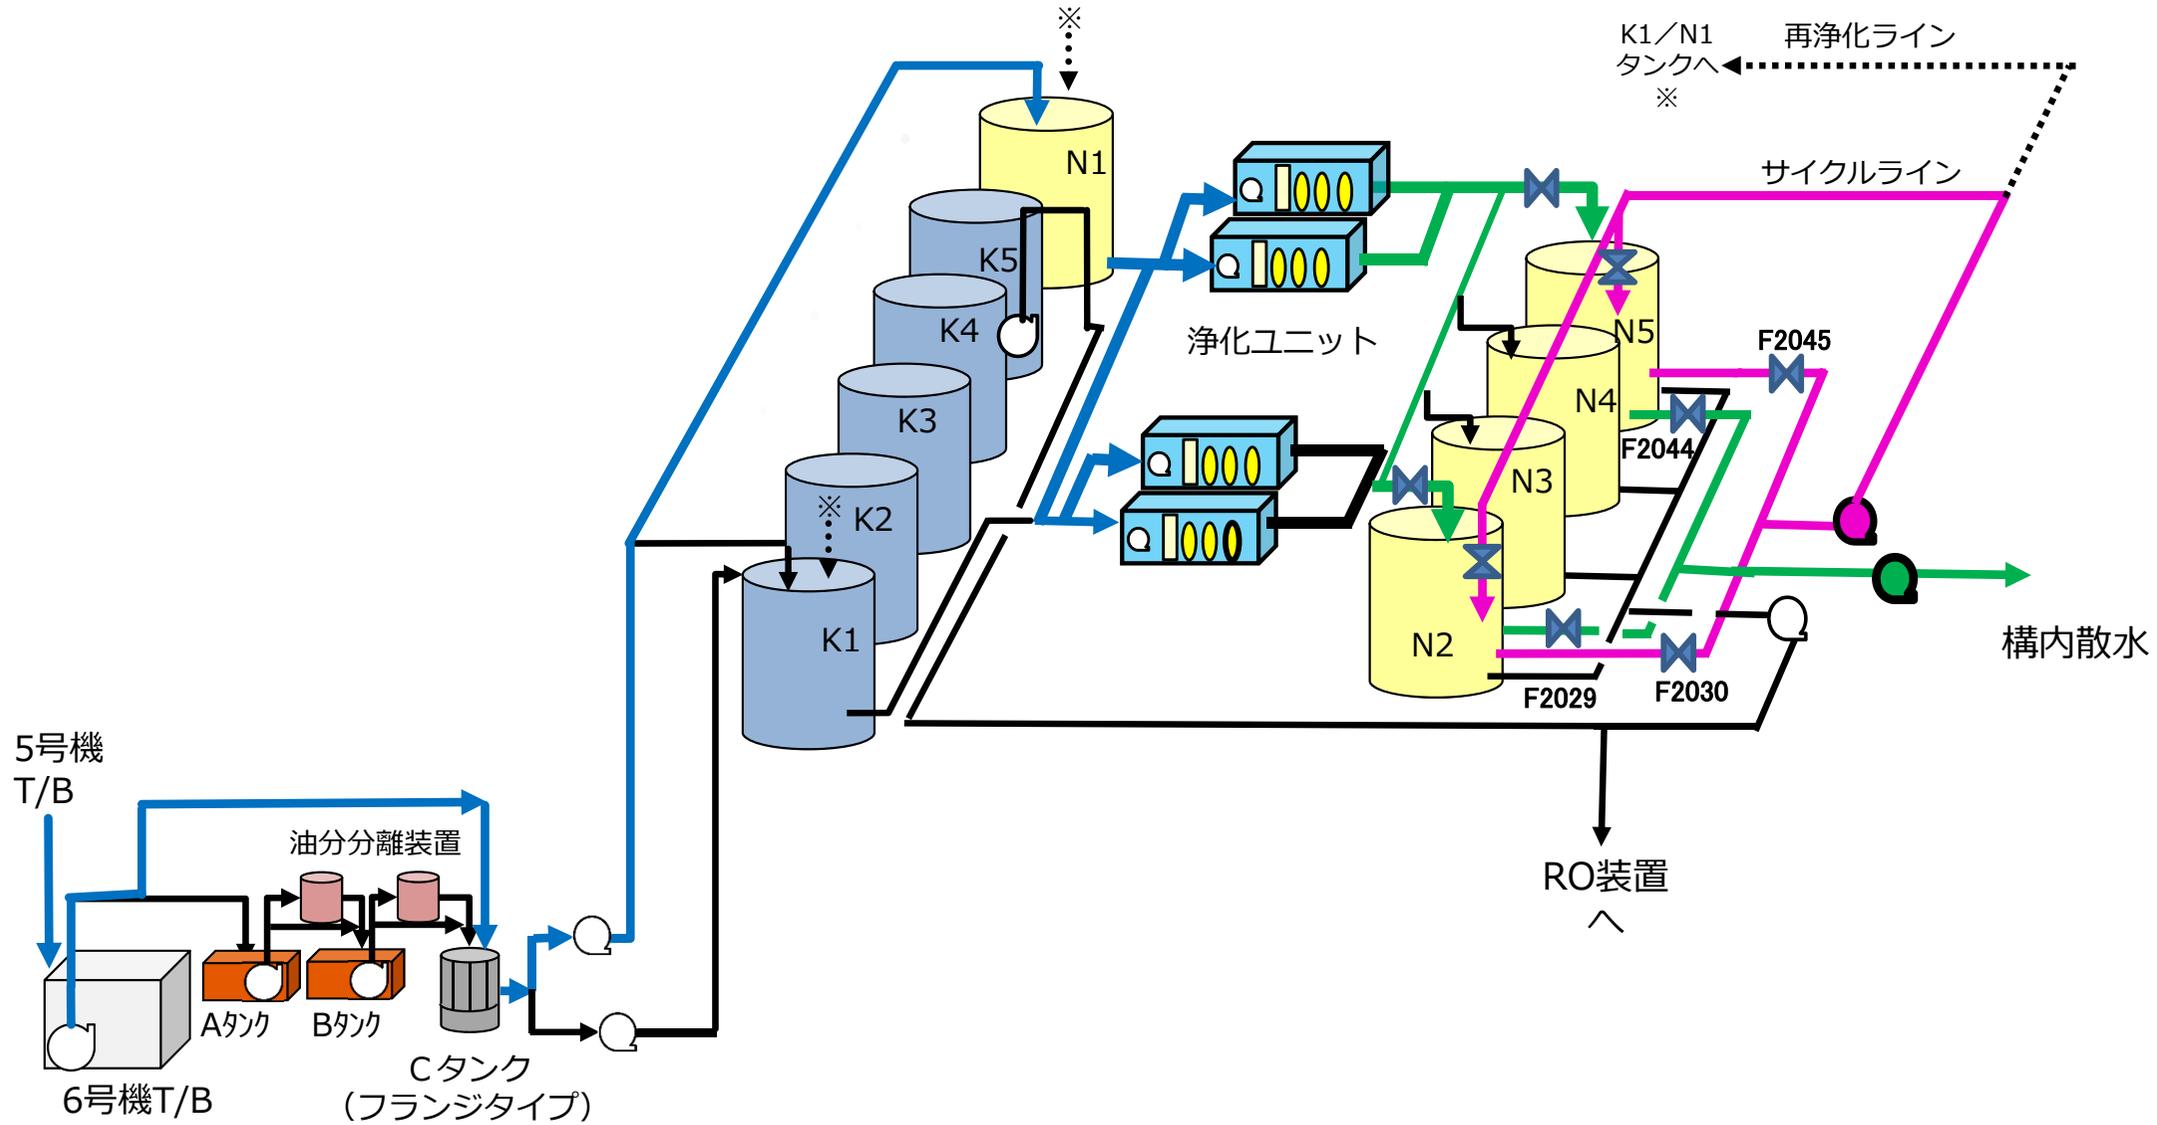
(関連資料) 5・6号機滞留水処理設備概略図

<凡例> — : 滞留水ライン — : 処理水ライン — : 処理水サイクルライン

N2タンクとN5タンクを連結する弁の増し締め後に水位変動が停止したことから、ソフトシール弁からの回り込みにより、N5タンクの水位が上昇したものと推定。弁内部の確認が出来ておらず特定には至らないが、弁の一時的なシートパスと考える。

- N2タンクとN5タンクを連結する弁の二重化を行い、他タンクからの回り込みを防止する。（タンクのバウンダリ機能を強化。改造工事を伴うことから、計画的に実施）

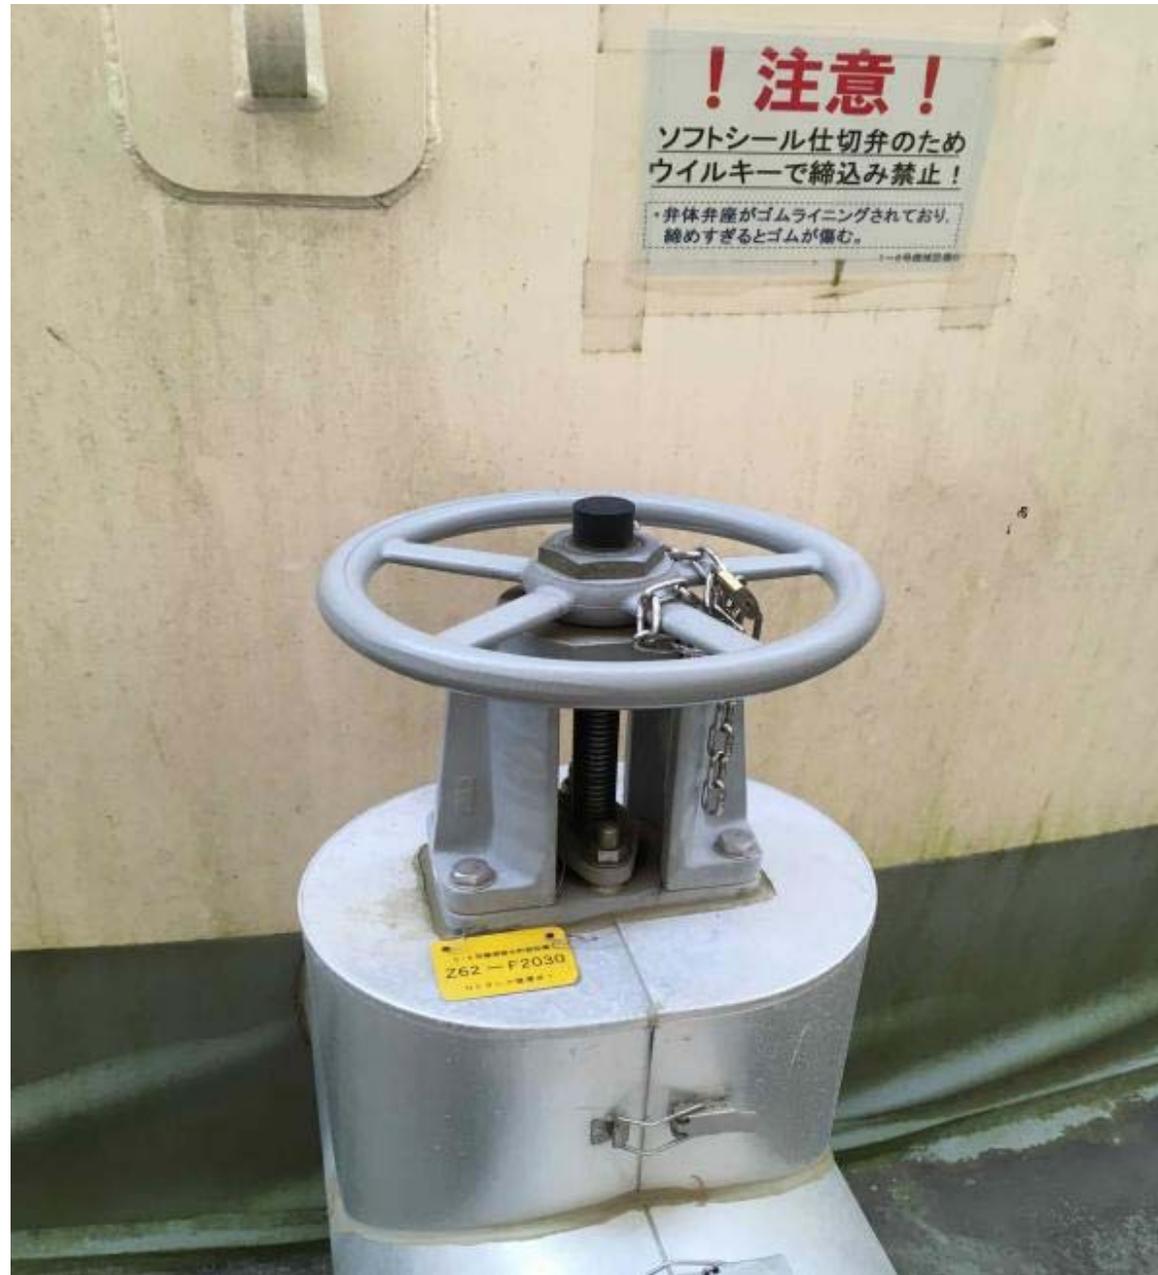
(参考) 11/25にシートパス確認のために 増し締めした弁一覧

弁番号	増し締め結果	増し締め前の最終操作者	
		当直	保全方委託員
F2029	1/8T閉	○	
F2030	1/5T閉	○	
F2044	増し締め出来ず	○	
F2045	2/5T閉	○	
F2017	1/3T閉	○	
F2018	1/3T閉	○	
F2027	1/4T閉		○
F2028	1/32T閉	○	
F2033	2/3T閉		○
F2038	2/3T閉		○
F2046	1/16T閉	○	
F2064	1/2T閉		○
F2082	2/5T閉		○

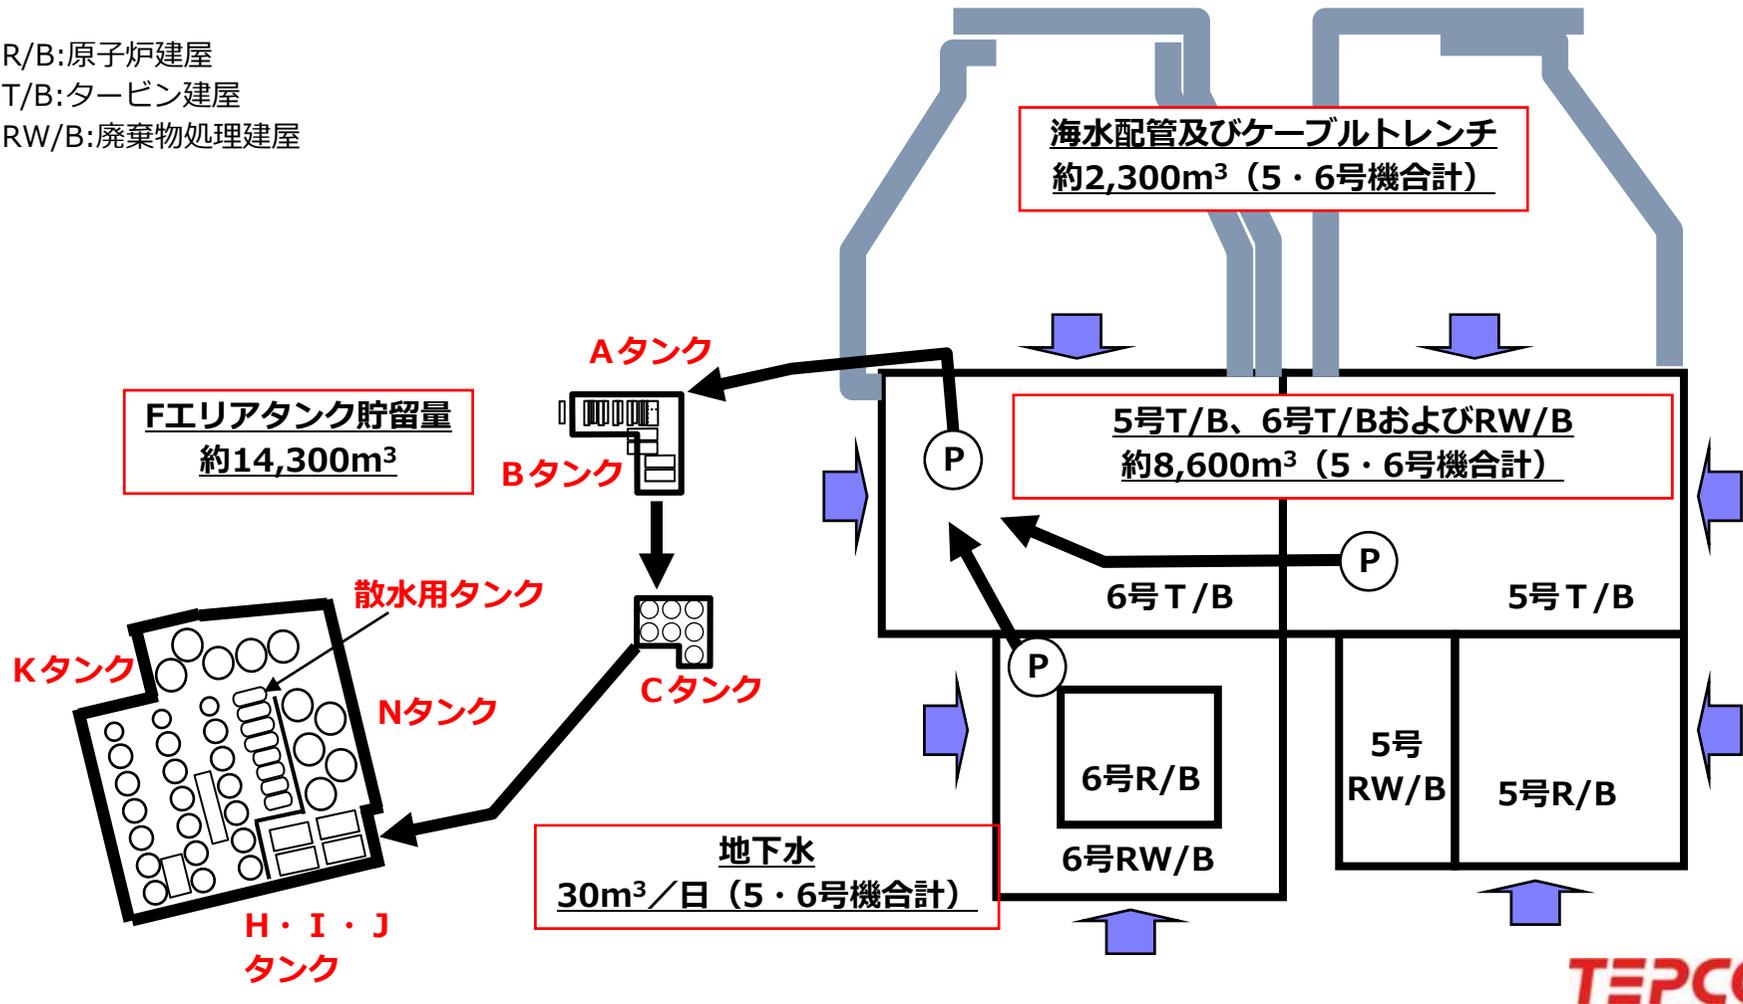
5・6号機 低レベル滞留水量※の状況

5・6号機 低レベル滞留水量の合計約25,200m³ (2021.12.21現在)

R/B:原子炉建屋
T/B:タービン建屋
RW/B:廃棄物処理建屋

※低レベル滞留水：5・6号機滞留水は、1-4号機滞留水と比べ放射能濃度が十分低いため、区別する目的で「低レベル滞留水」と記載する。

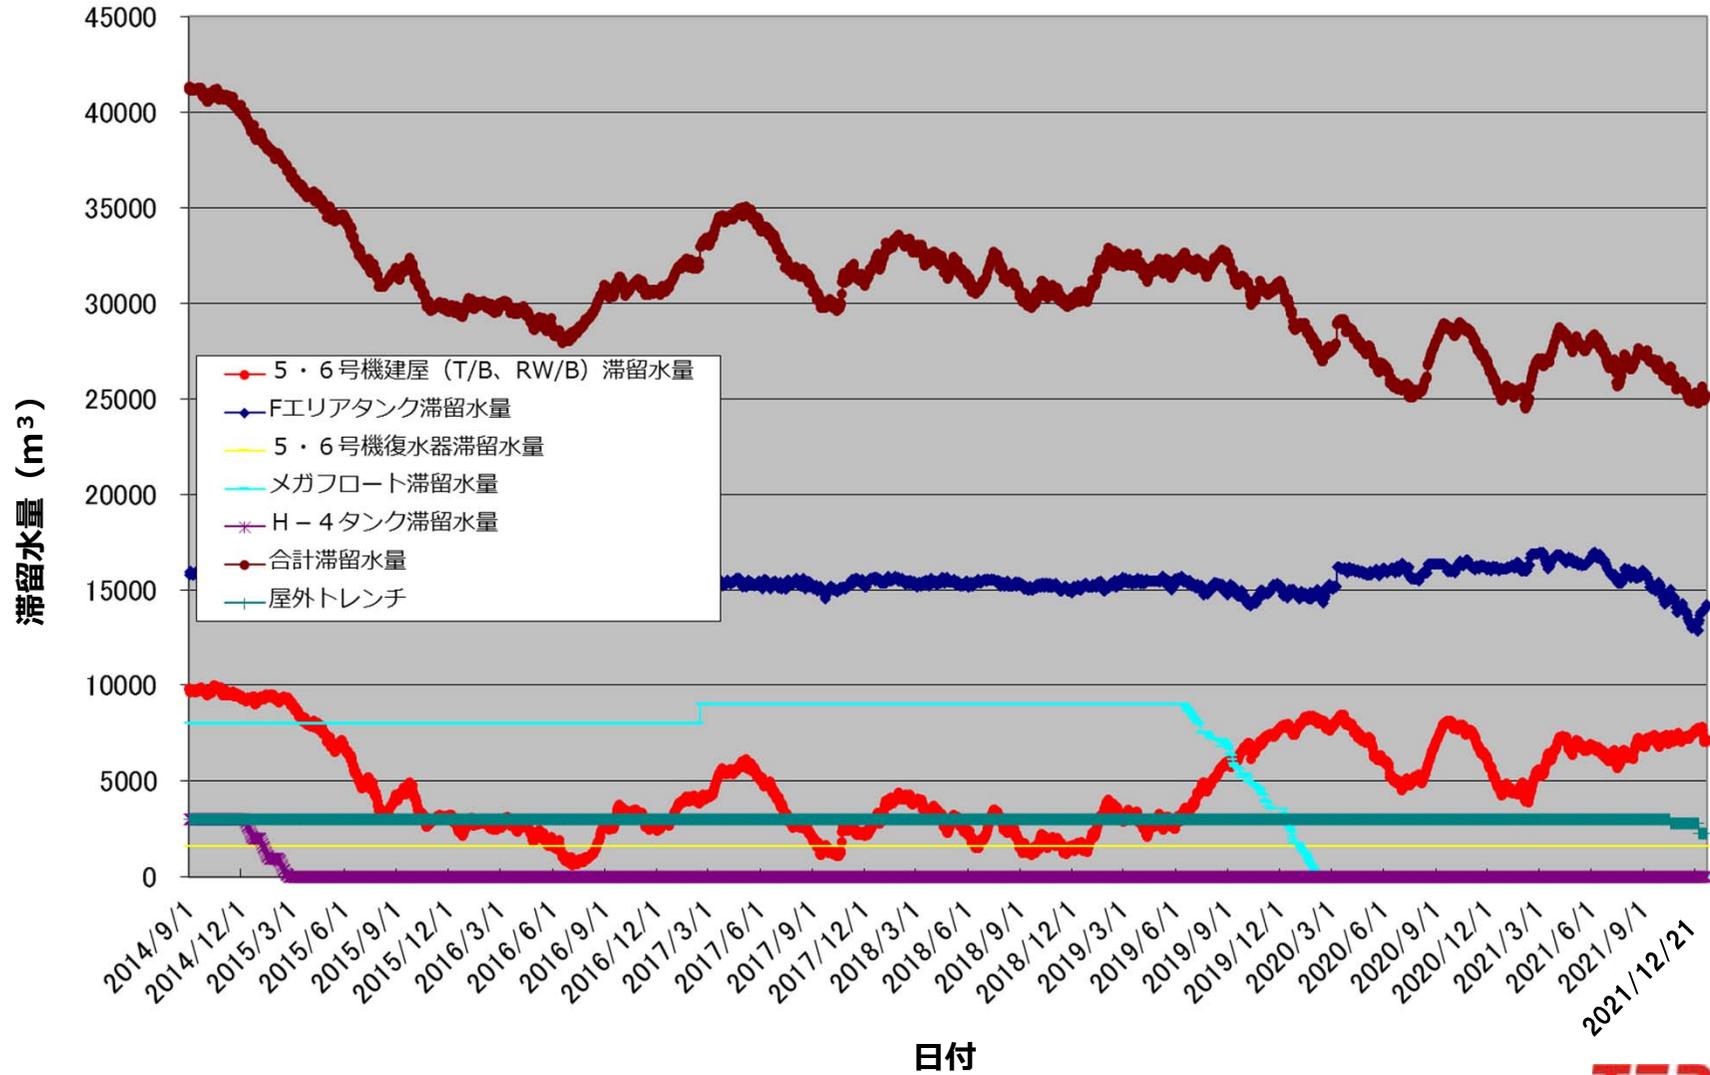
5・6号機 低レベル滞留水量の推移

- 2014年9月から2021年12月までの5・6号機 低レベル滞留水量の推移は以下のとおり
