分析前 J 3 雨水回収タンクの計画外散水について

2021年12月23日

東京電力ホールディングス株式会社

淡水化装置（RO-3）用の温風ヒータ吸気ダクト 取替作業における身体汚染の発生について

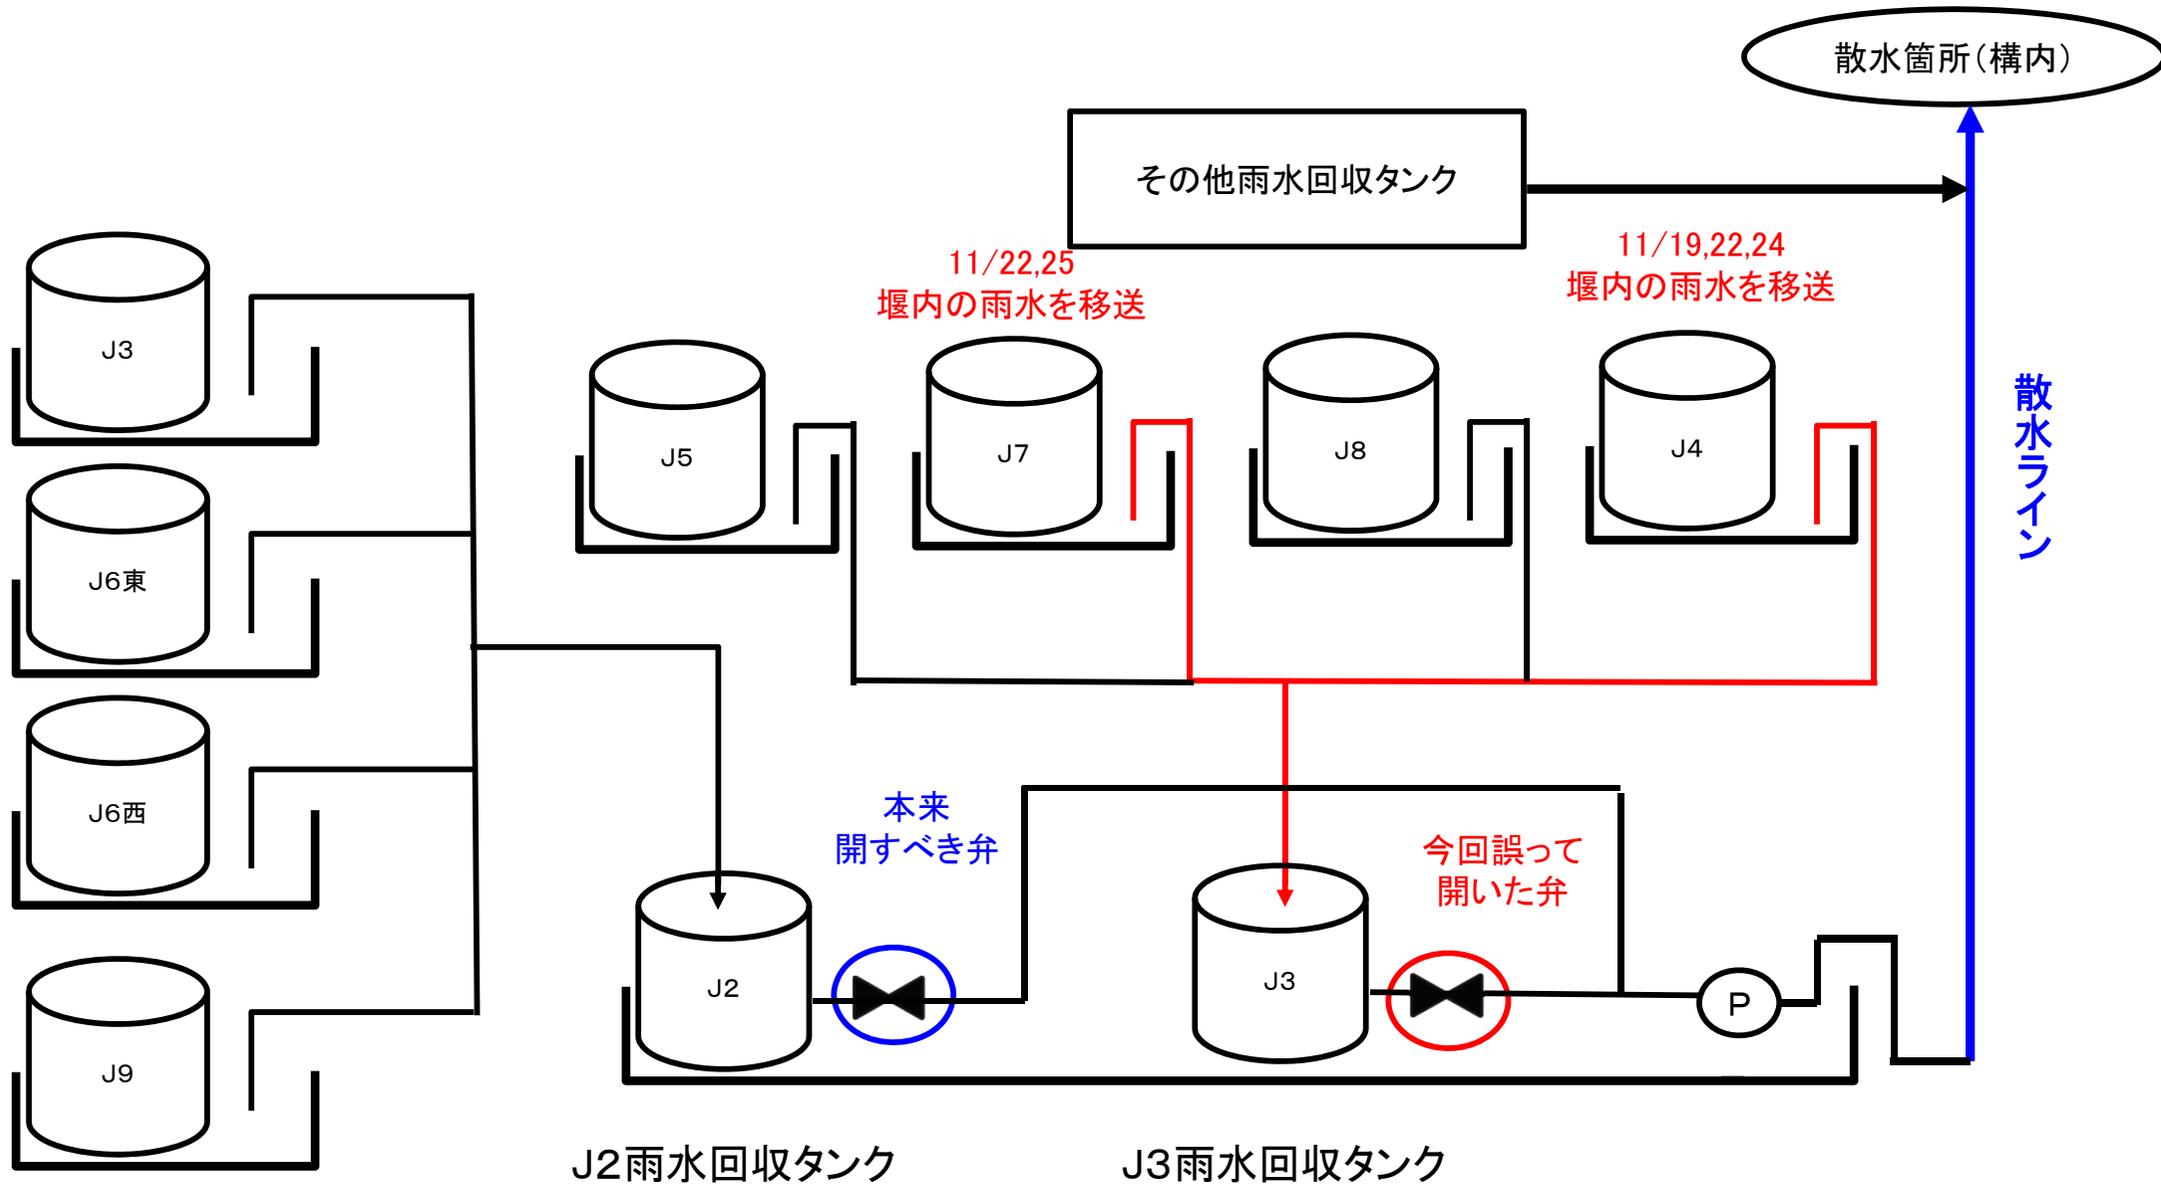
(関連状況) J2・J3雨水回収タンク系統図 (11/29 J2雨水回収タンク散水時)

- 2021/11/29 午前10時40分頃、J2雨水回収タンクの水を散水すべきところ、協力企業作業員（以下、作業班長および作業員）が誤って分析前のJ3雨水回収タンクの水を散水したことを当社社員が確認した。J3雨水回収タンクについては、J4, J7タンクエリアの堰内雨水を受け入れており、今回散水した量は、約37.5m³と評価している。（11/29、事象の発生について公表）
- 本来はJ3雨水回収タンクの払出弁を「全閉確認」し、J2雨水回収タンクの払出弁を「全開」すべきところ、J2雨水回収タンクの払出弁を「全閉確認」し、J3雨水回収タンクの払出弁を「全開」してしまったことにより、誤ってJ3雨水回収タンクの水を散水した。
- 散水停止後、J3雨水回収タンク内の残水について、11/29にサンプリングを実施し、排水基準としている告示濃度限度比の和「0.21以下」に対して「0.038」であり、排水基準を満足していることを11/30に確認した。

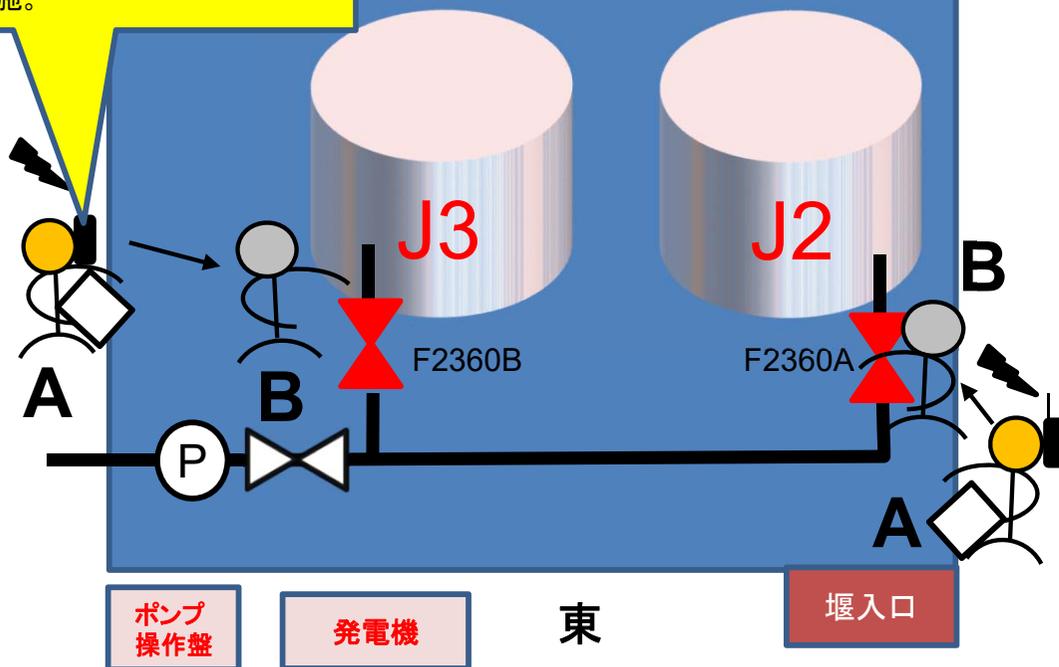
通常の作業配置

AはBの近傍で、手順書を基に目視による操作内容の確認を実施。

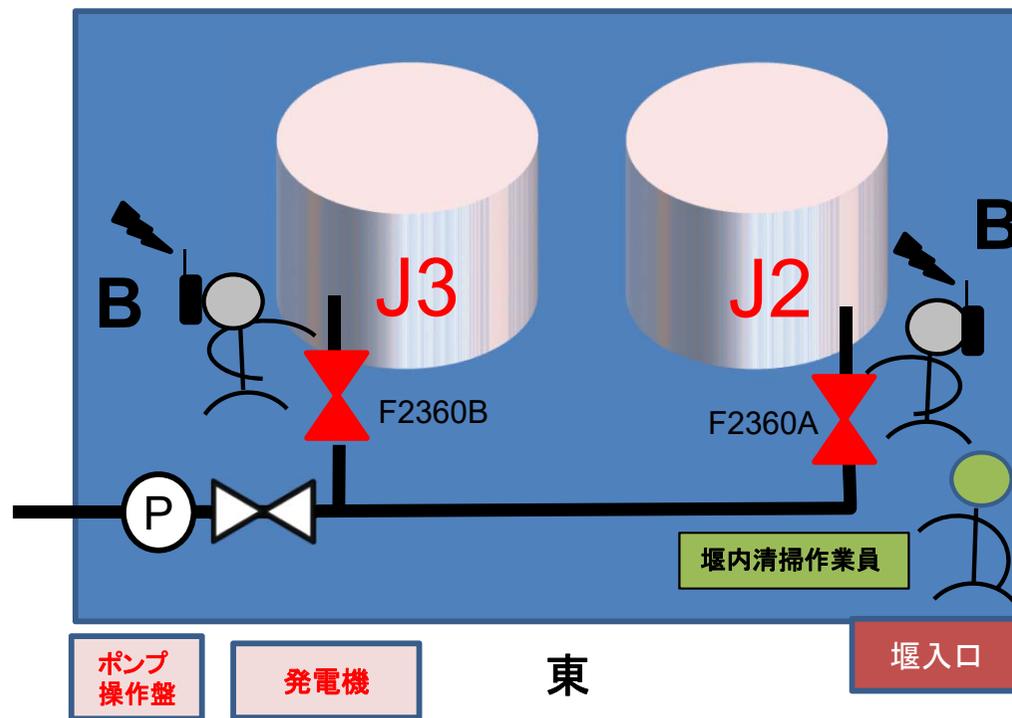
11月29日の作業配置

Aは駐車した車両の状況を確認するために、現場から離れており、連絡は必要に応じ無線機で行うこととして、作業者が操作する現場の対象弁を目視で確認しなかった。

- ① 作業班長は、駐車した車両の状況を確認するために、現場から離れた場所におり、作業員が操作する現場の対象弁を目視で確認しなかった。現場から離れる場合は操作を立ち止まるべきであった。
- ② 作業班長は、11/26にも同じ操作を実施していること、1つの弁（J 3）は閉を確認、もう1つの弁（J 2）を開操作するのみの単純操作だったことから、一人で操作できると考え、指示した。
- ③ 作業員は、11/26にも同じ操作を実施していたことから、一人で操作できると考えた。
- ④ 作業員は、作業エリアで別な作業員と作業調整の会話をした際に、同一エリア内の同様であるタンクの弁（J 3）と対象弁（J 2）の閉と開を思い違いをしてしまった。
- ⑤ 作業班長および作業員は、エラーを起こさないための弁操作の目視確認などの基本動作と立ち止まりが出来ず、誤りに気付くことが出来なかった。

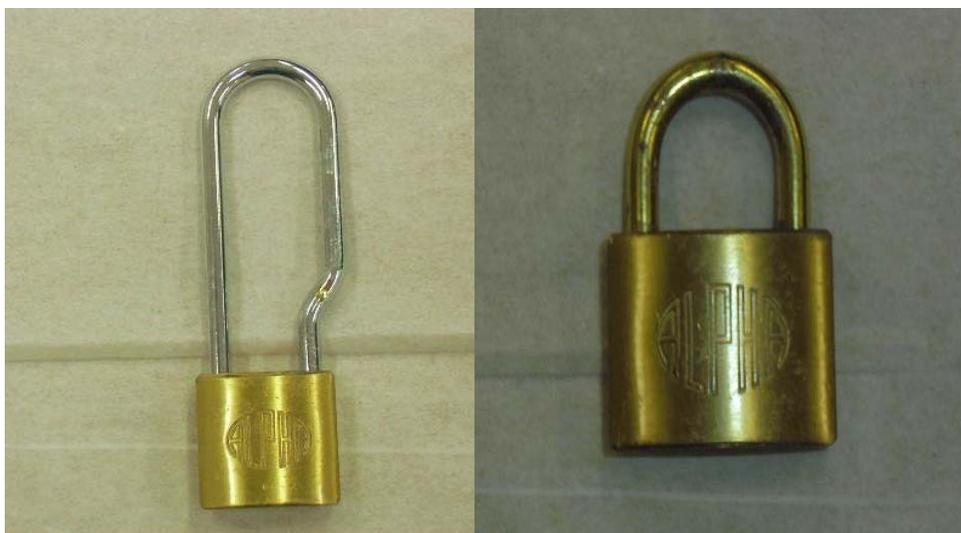
事象発生時

これまでは作業に関係ない人の操作防止を目的として、
2種類の鍵で施錠（鍵が共通）

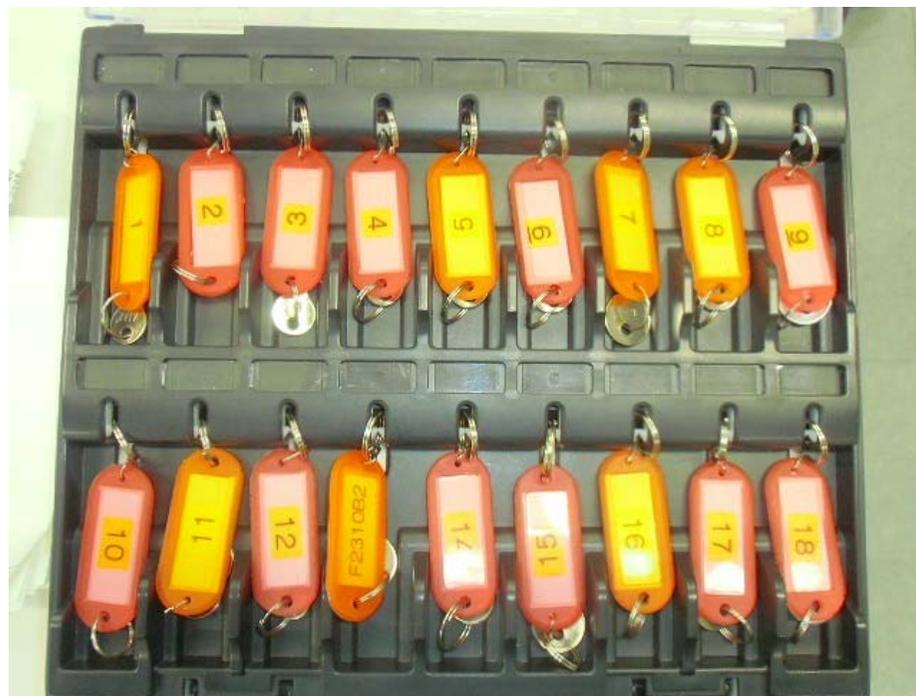
対策後

当該操作に関わる作業員の誤操作防止を目的として、
タンク23基毎に違う種類の鍵で施錠（鍵を専用化）

- (1) 物理的対策（人はミス（思い違い）をするということを踏まえて）
- ・当社にて、雨水回収タンク払出弁の鍵について、雨水回収タンク毎に違う鍵の取り付けを実施。これまでの作業に関係しない人の操作防止を目的として共通の鍵にて施錠していたものから、今回の事象を踏まえ、当該操作に関わる作業員の誤操作防止を目的として、タンク毎に違う専用の鍵にて施錠した。（11/30にJ2・J3雨水回収タンクについて施錠。12/1にその他対象タンクの全ての施錠を完了）
- (2) 管理的対策（基本動作と立ち止まりが出来ずに確認が不足していたことに対して）
- ・当社当直長が、散水対象となるタンクのための専用化した鍵を貸し出すフローに変更することで、現場で誤った払出弁を操作できない管理とした。（11/30に変更した鍵貸し出しフローを施行）
 - ・雨水回収タンク払出弁の近傍に当該タンクの識別表示を取り付け、どのタンクの払出弁であるかの視認性を向上させる。また、ウェブカメラを設置し、タンク水位を監視する免震棟等でも弁の開閉状態が確認出来るようにし、確実に操作が実施されることを確認出来るようにする。（表示の取り付けは対象タンクの全てについて12/9完了。ウェブカメラは2022年度上期設置予定）

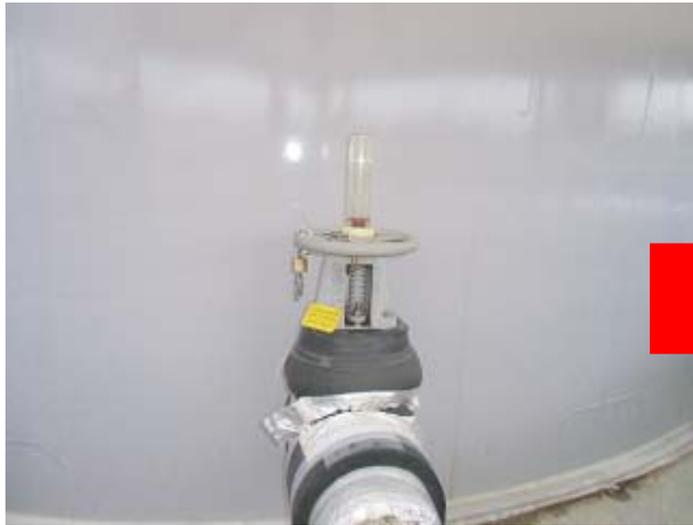
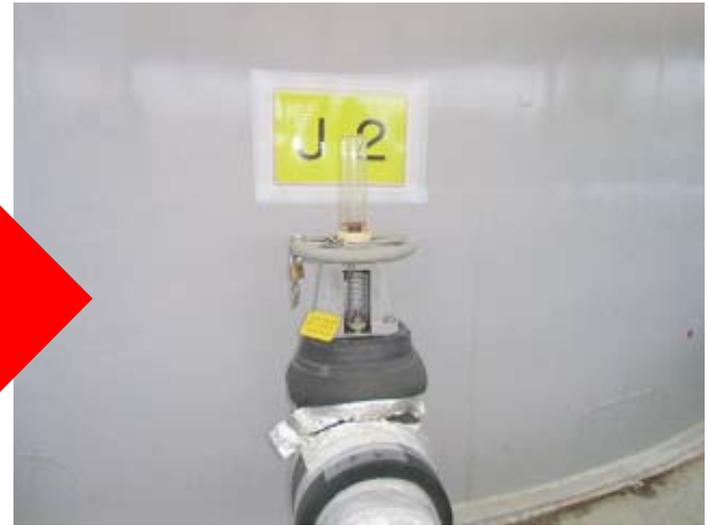
J2雨水回収タンク

(参考) 雨水回収タンクの払出弁近傍にタンク識別表示を取り付け

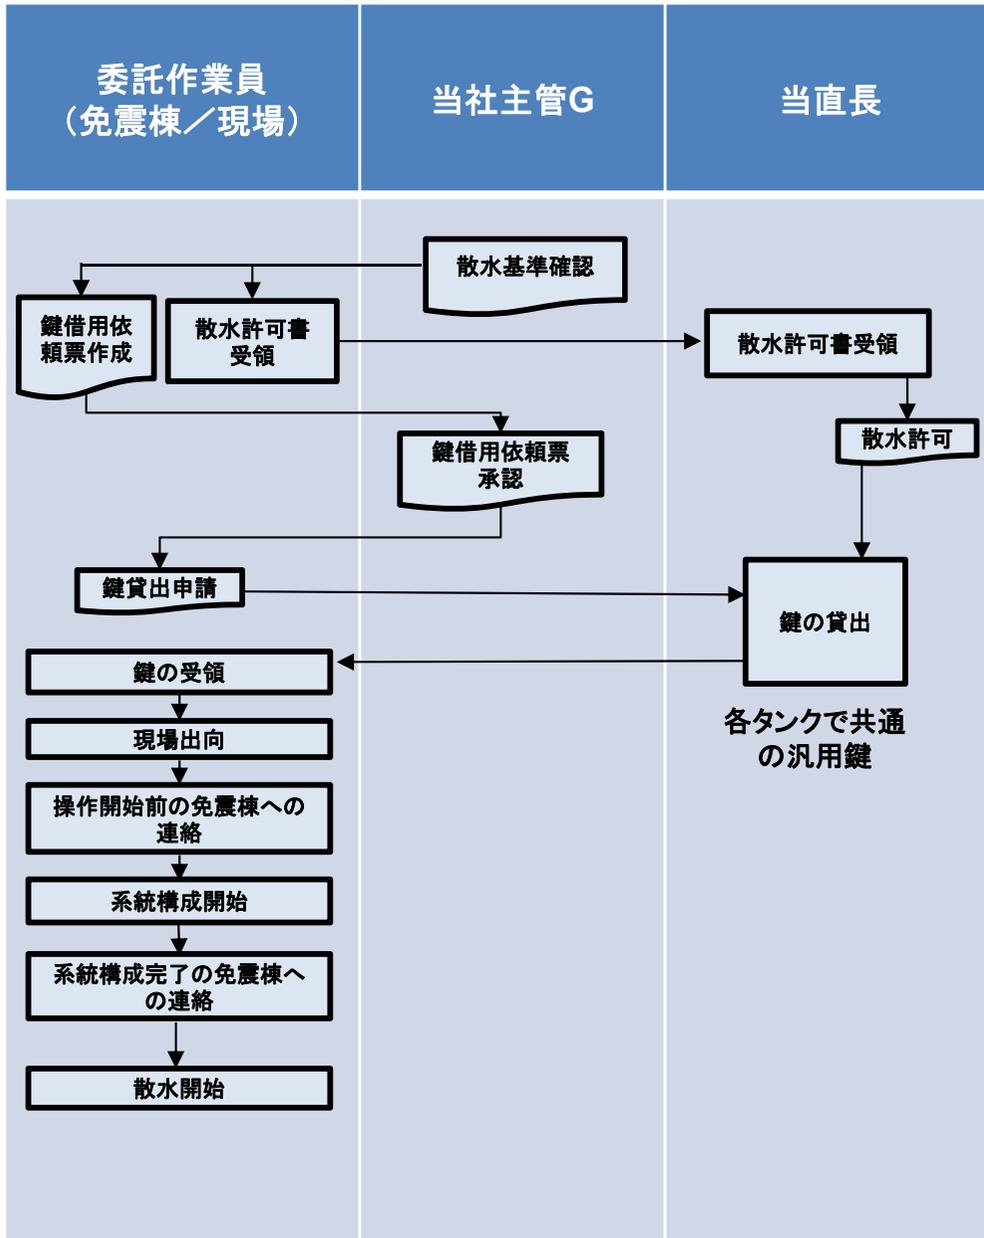
変更前

(参考) 対策前後の運用フローイメージ

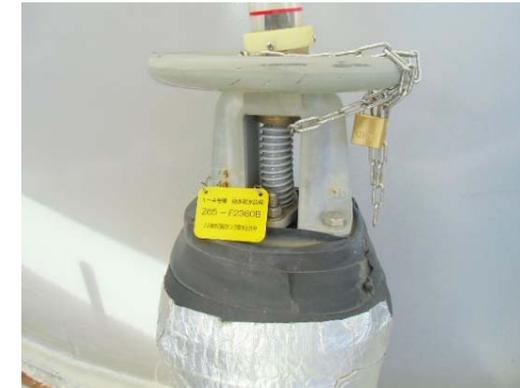
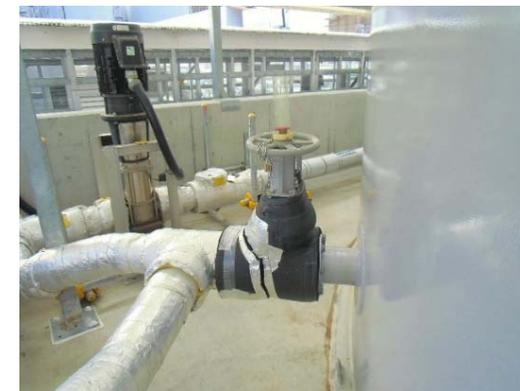
J3雨水回収タンク払出弁

【暫定対策】
払出弁の鍵をタンク
毎に違う鍵にて取り
付け実施。

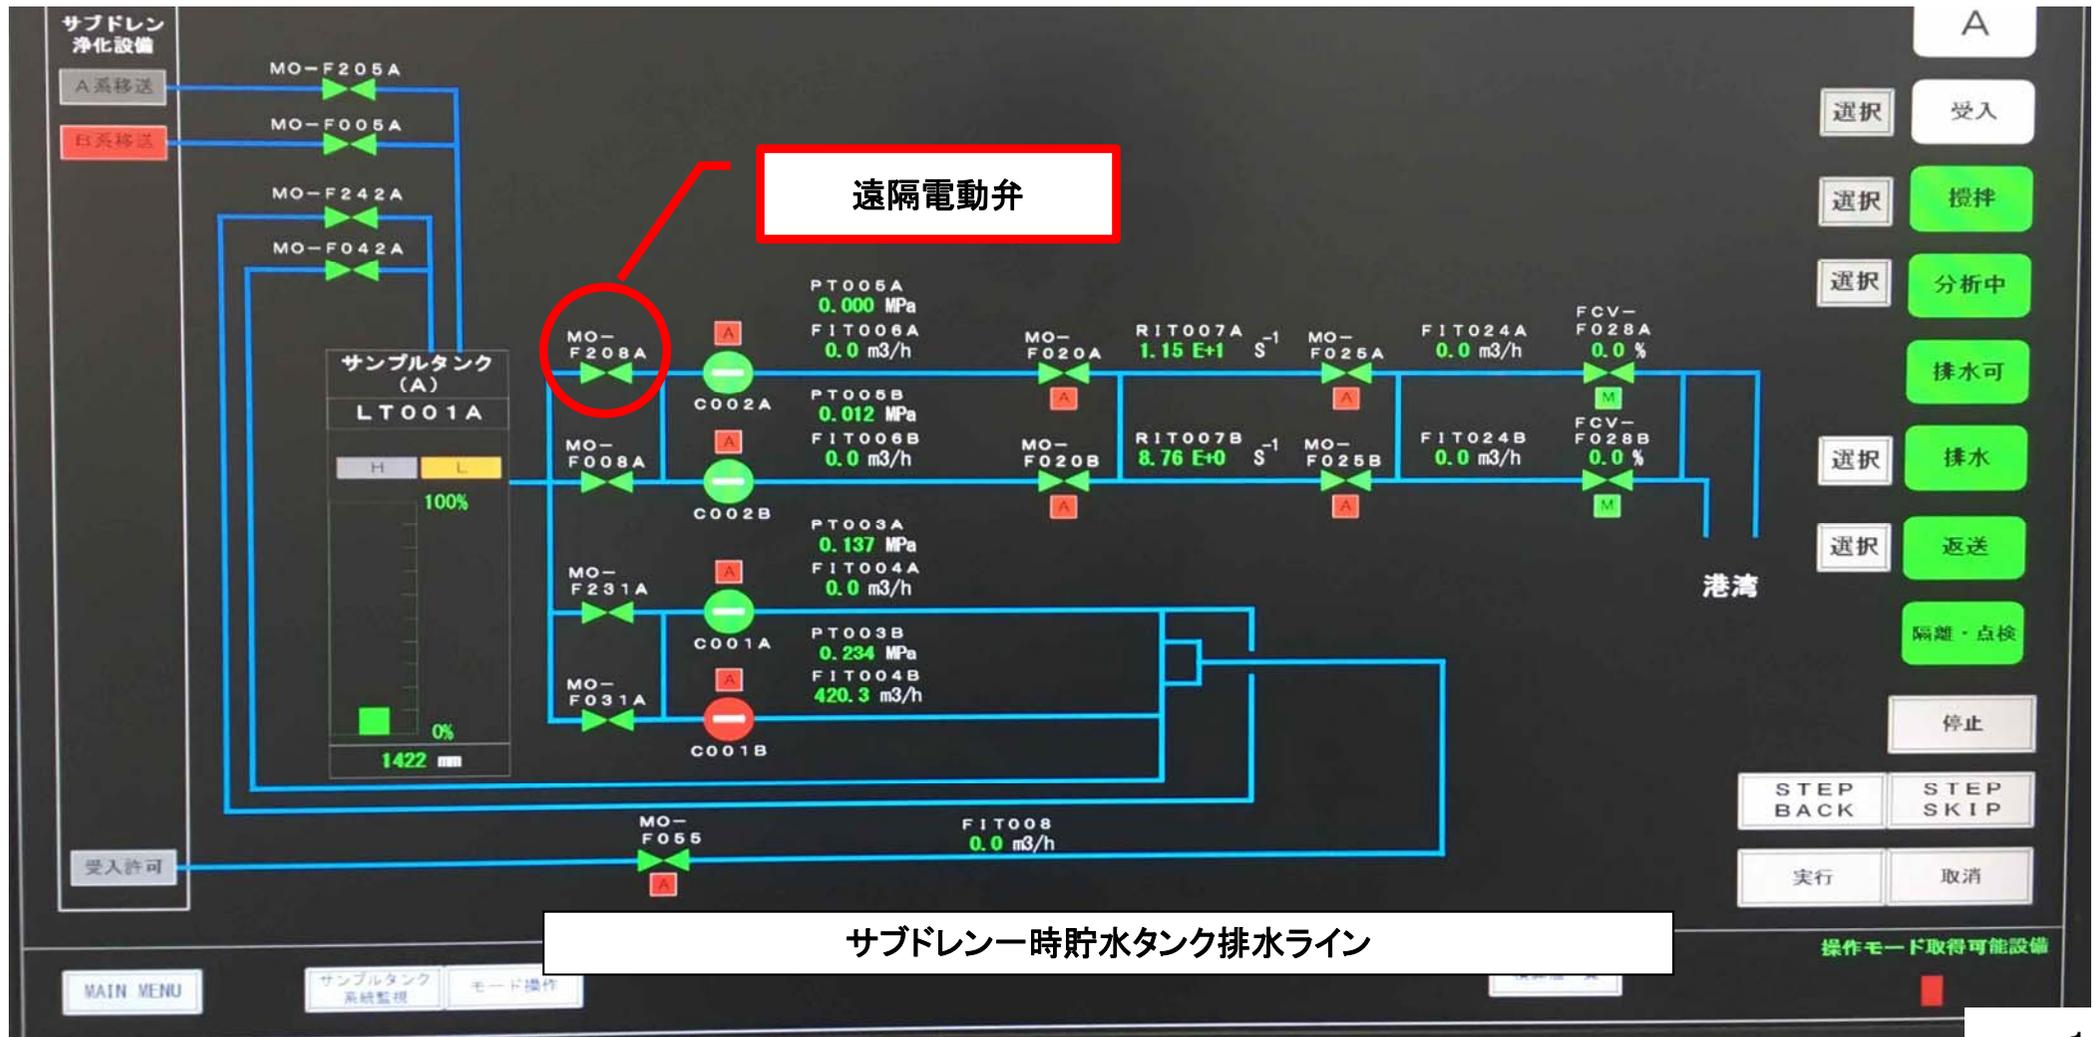
(参考) 他設備の免震棟操作画面 (サブドレン設備)

- ▶ サブドレン浄化設備及び地下水バイパス設備は、敷地外への管理されない放出を防止するため、インターロック回路等を設けた設備である。また、払出弁(出口弁)が手動弁と電動弁のダブル構造である。当社運転員が現場にて手動弁を操作し、免震棟の当社運転員が現場でのライン構成が完了したことを確認した上で電動弁を遠隔で操作する。ダブルでの弁状態が一致していないと、排水がされない設備構成となっている。

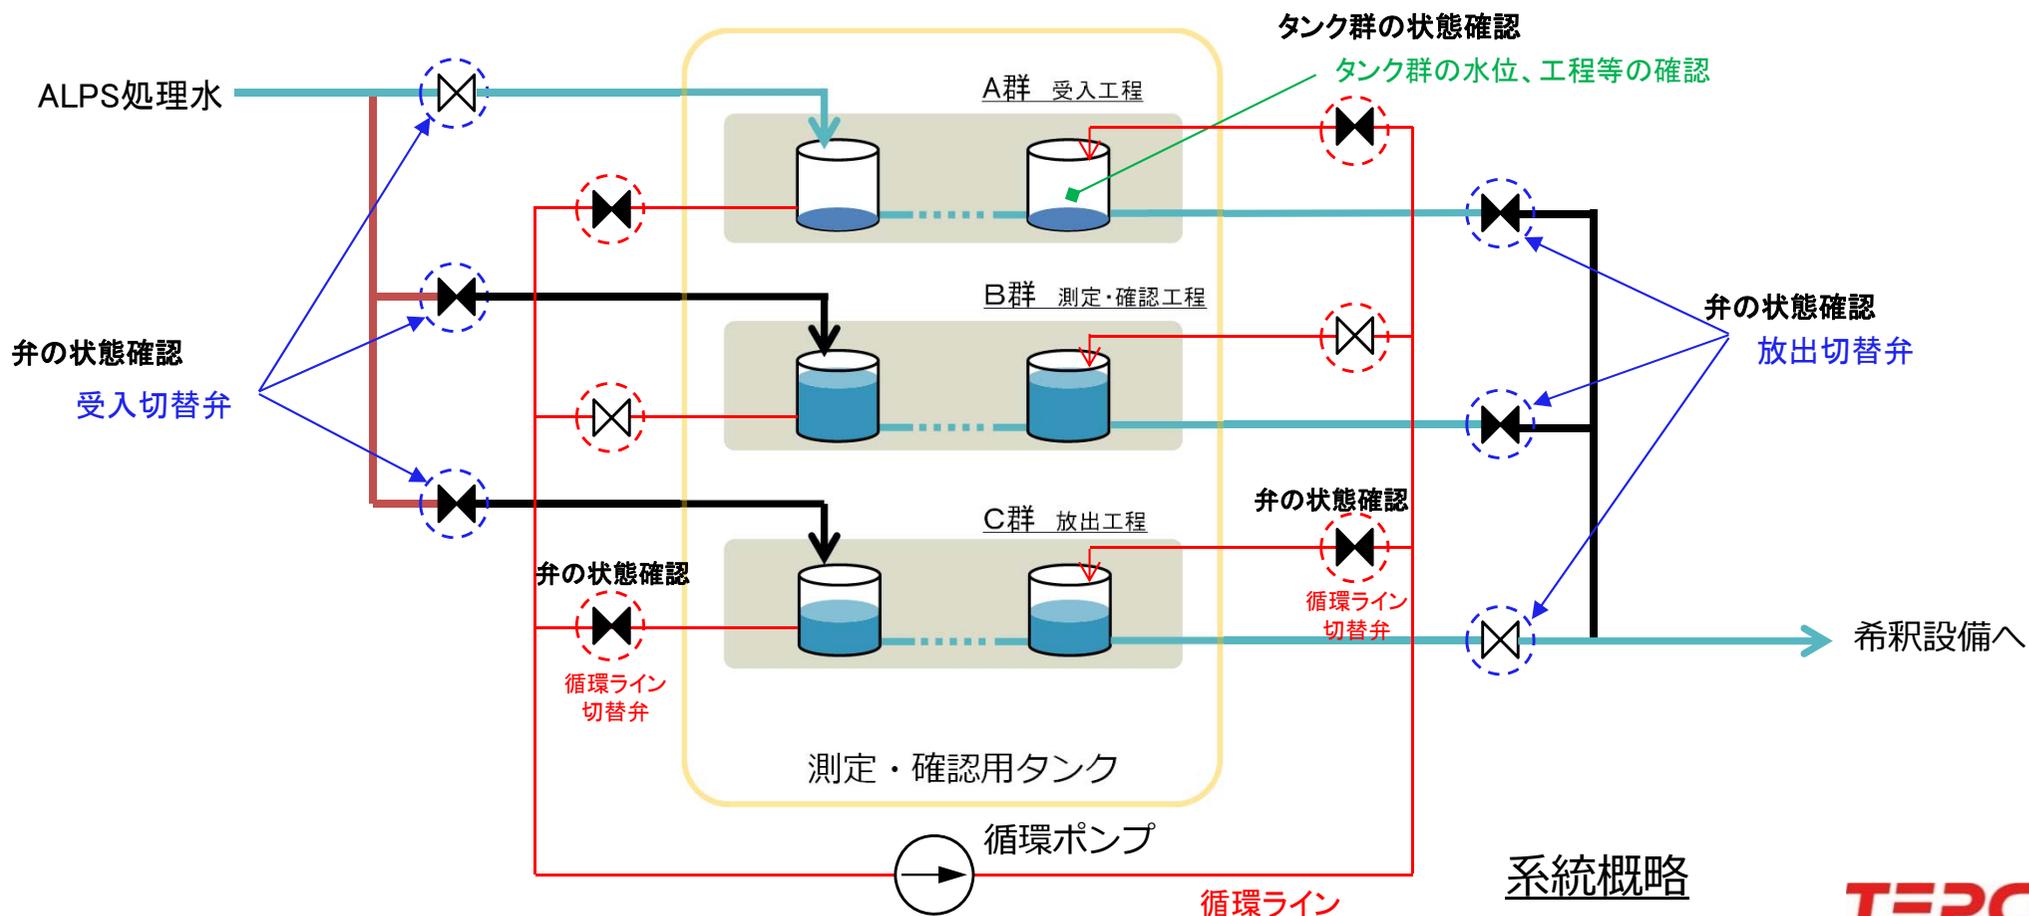
(参考) ALPS処理水の放出に関わる設備構築について (1 / 2)

- ALPS処理水放出に関わる設備は、ヒューマンエラー防止も考慮して構築する。
- サンプルタンクは、3つのタンク群に分割して、「受入工程」・「測定・確認工程」・「放出工程」の3工程をローテーション運用する計画。
- 運用の際、人的ミス（受入タンク群と放出タンク群を間違える等）を防止するため、タンク群の工程操作には各々の作業工程におけるタンク群や弁の状態確認等のインターロックを設ける。
- これによりタンク群間の混水や分析前のALPS処理水の放出を防止する設計としている。

- ALPS処理水放出に関わる設備は、タンク払出弁がインターロックを持たない現場の手動弁のみで構成している雨水散水設備と異なり、インターロックを有する遠隔操作弁で構築される。インターロックにより各タンク群の状態（工程）も、弁が開可能となる条件となる。
- 仮に人的ミスにより、分析前の他のタンク群や放出対象外の他のタンク群を実行操作したとしても、次工程に進めない(放出工程に進まない)。

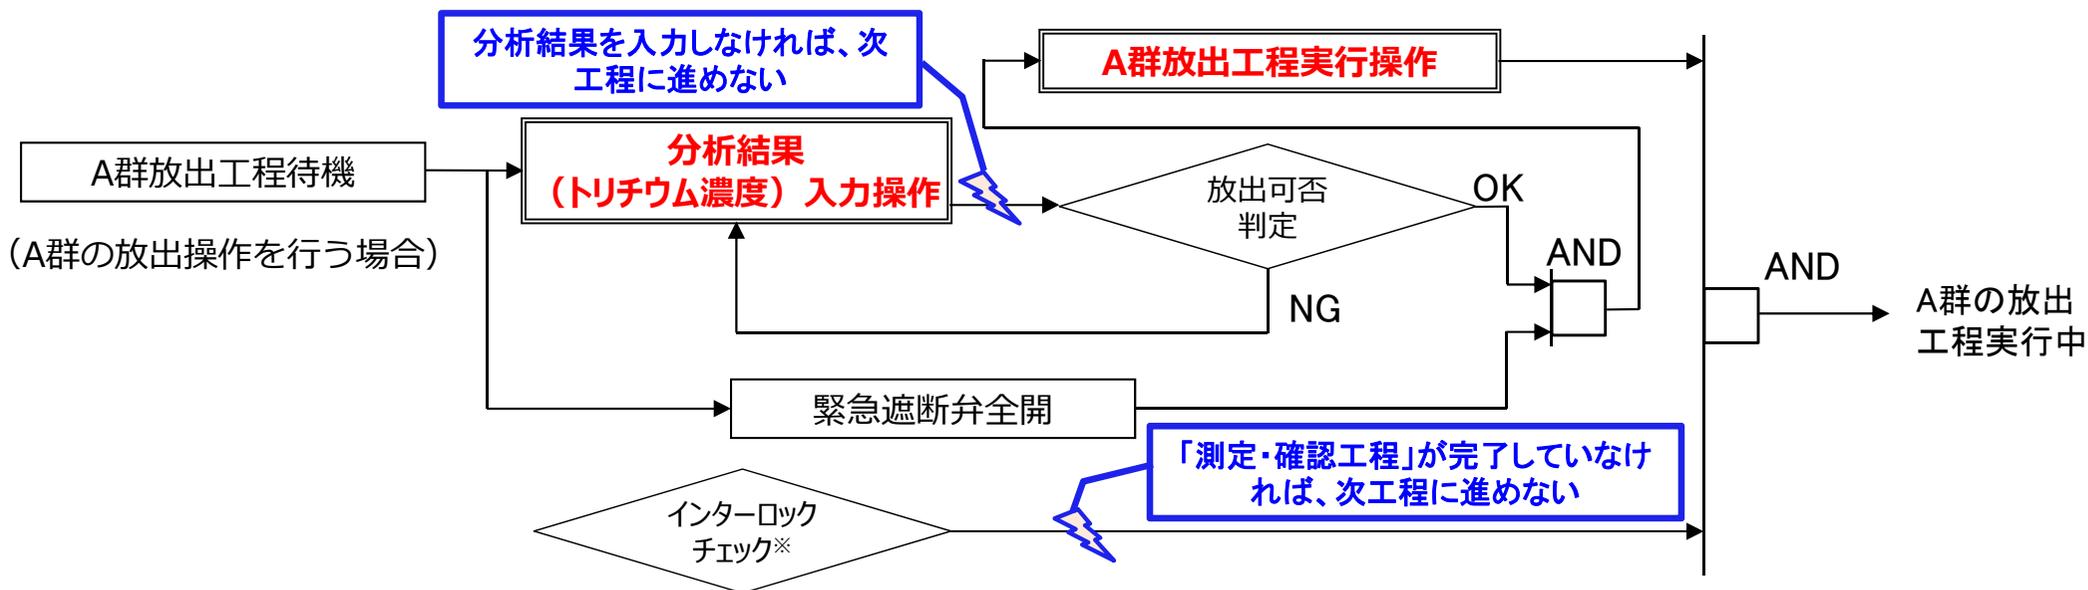
インターロック概略

- 放出操作におけるインターロック概略は以下の通り。

※：前工程が完了していること、受入弁が全閉であること、放出対象外の切替弁が全閉であることなど

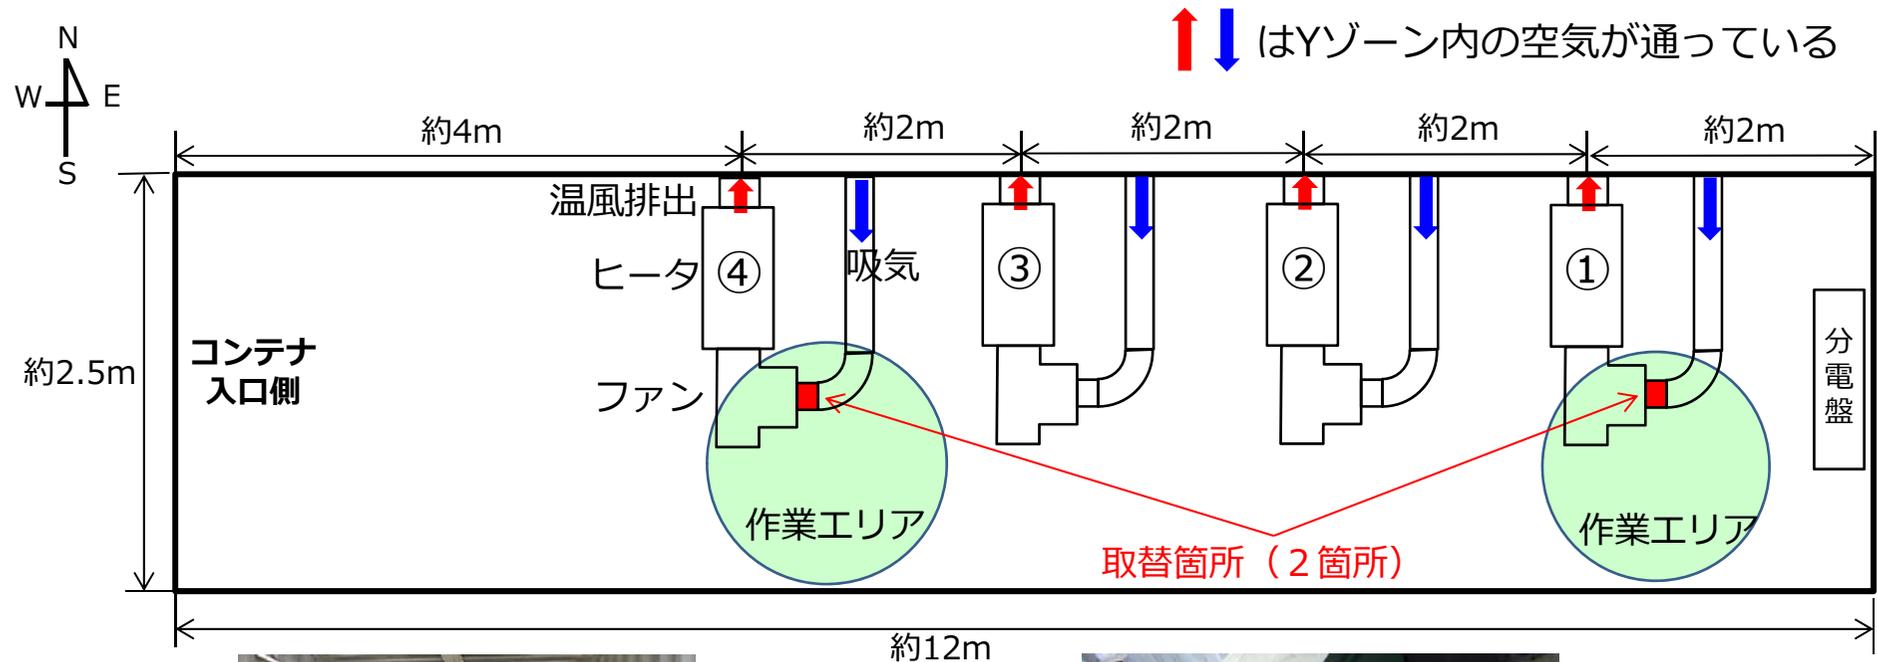
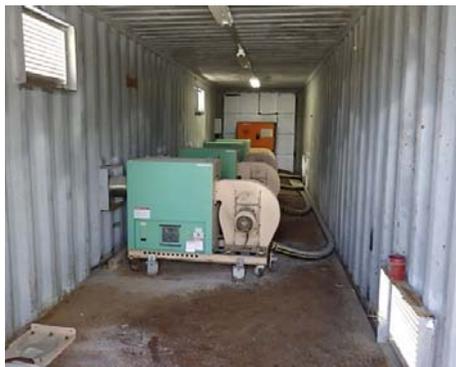
2-3.作業内容・エリア拡大図

➤ ヒータ①④の吸気ダクト接続部の取替を実施

破損ダクトの取替作業は、破損ダクト両端のホースバンドのボルトを緩めて破損ダクトを取り外し、新品ダクトを取り付けてホースバンドで止め直す作業であった。

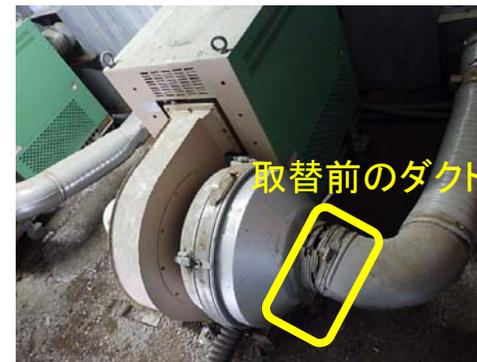
コンテナ入口側から見た写真

吸気ダクト

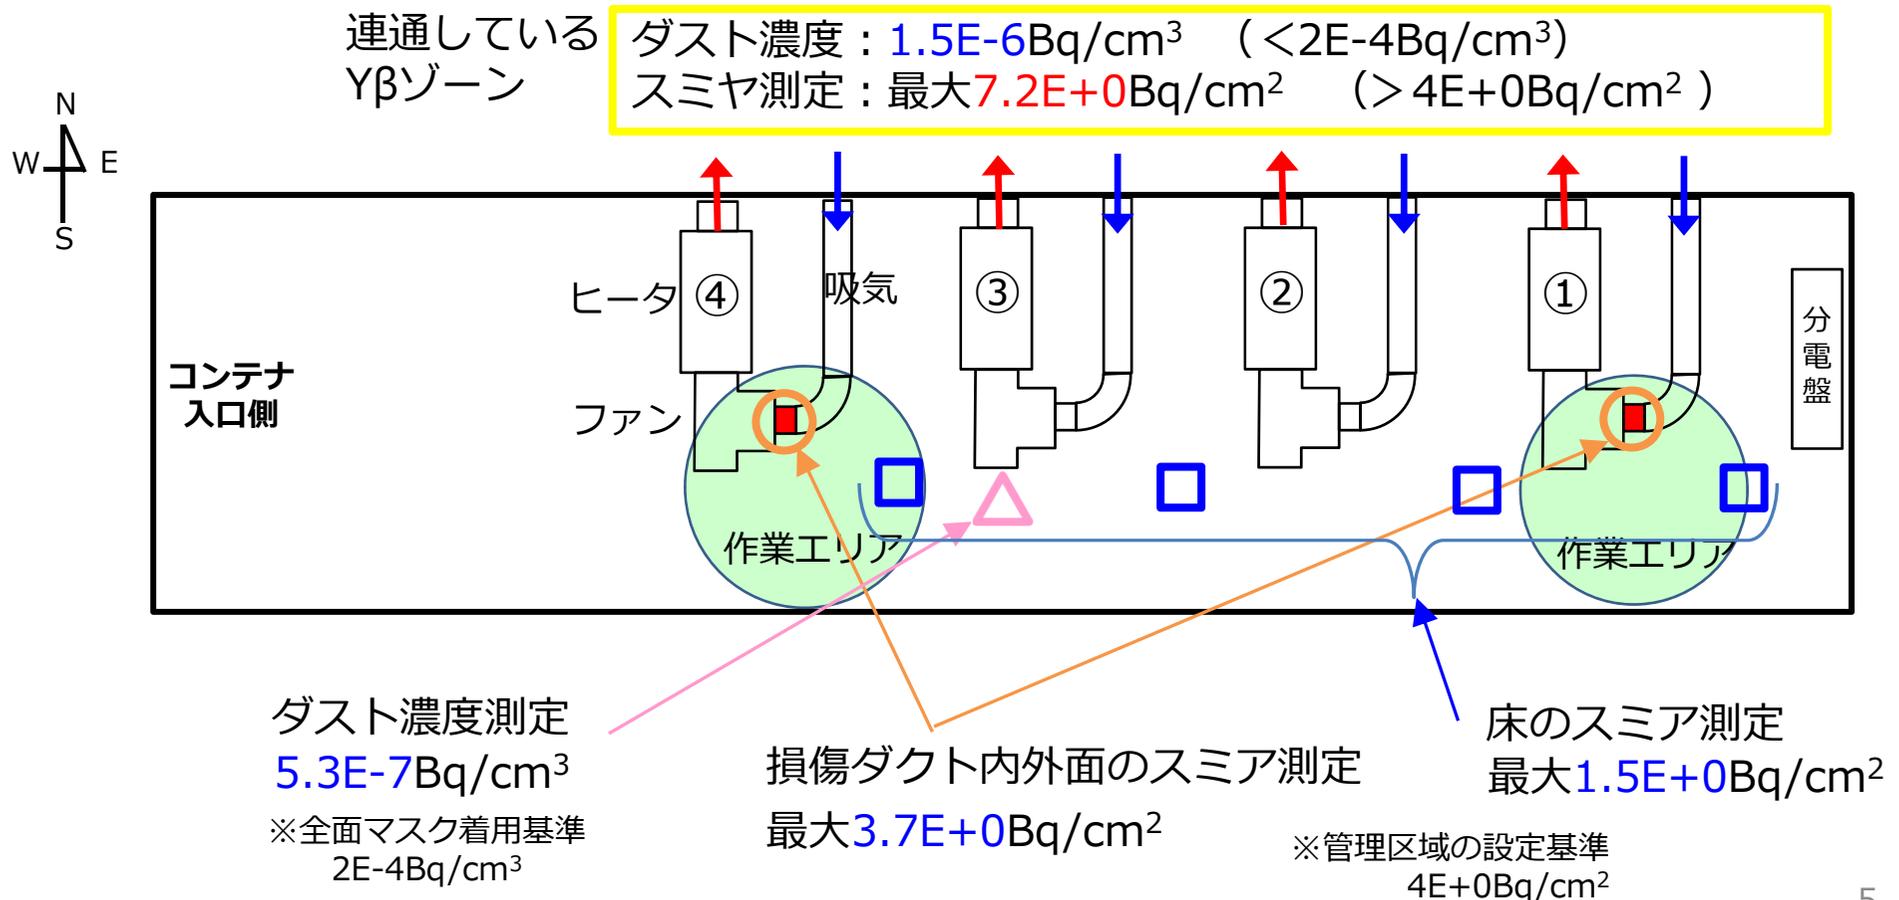
2-4.作業環境測定の様況

- **作業計画**：Yβゾーンの環境測定データより、ダスト濃度が全面マスク着用基準未満であることを確認し問題ないと判断していたため、環境測定を実施しておらず、Gゾーンのまま作業を計画。
- **作業時**：ダクト内部の汚染がYβゾーンと同程度存在する可能性を考慮せず、汚染伝播リスクへの配慮が不足したまま作業実施。
- **作業後**：作業エリアのサーベイを実施した結果、当該作業を行うエリア近傍のダスト濃度及び表面汚染密度はG装備で作業可能な環境であることを確認。

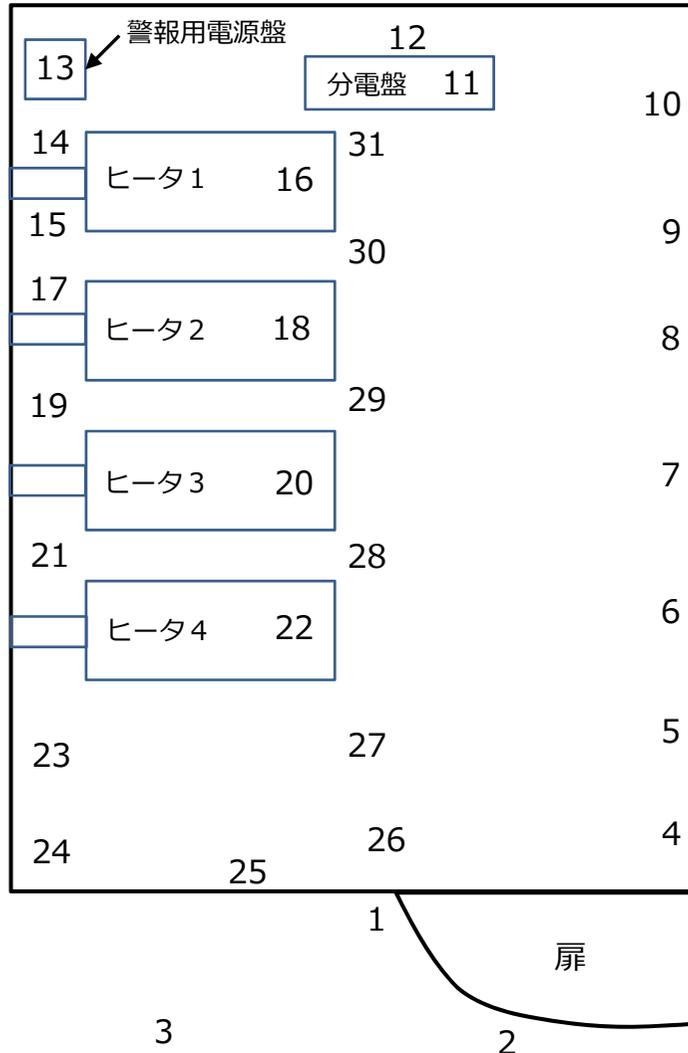
<表面汚染密度> (採取日時: 11/19 14:22~15:20)

No	採取箇所	Gross (cpm)	Net (cpm)	表面汚染密度 (Bq/cm ²)
1	扉	120	0	LTD
2	地面	120	0	LTD
3	地面	120	0	LTD

No	採取箇所	Gross (cpm)	Net (cpm)	表面汚染密度 (Bq/cm ²)
4	壁	240	110	1.7E+0
5	ガラリ	240	110	1.7E+0
6	壁	180	50	LTD
7	壁	200	70	LTD
8	壁	160	30	LTD
9	ガラリ	170	40	LTD
10	壁	210	80	LTD
11	電源盤	220	90	1.4E+0
12	壁	1200	1070	1.6E+1
13	警報用電源盤	420	290	4.4E+0
14	壁	150	20	LTD
15	ガラリ	3200	3070	4.7E+1
16	ヒータ	280	150	2.3E+0
17	壁	210	80	LTD
18	ヒータ	1200	1070	1.6E+1
19	壁	210	80	LTD
20	ヒータ	1800	1670	2.6E+1
21	壁	150	20	LTD
22	ヒータ	2800	2670	4.1E+1
23	ガラリ	220	90	1.4E+0
24	壁	170	40	LTD
25	壁	210	80	LTD
26	床	130	0	LTD
27	床	190	60	LTD
28	床	230	100	1.5E+0
29	床	160	30	LTD
30	床	130	0	LTD
31	床	180	50	LTD

No.	Cs-134	Cs-137	全β放射能	全α放射能	Sr-90
15	<3.2E-2	2.1E-1	1.8E+1	<8.6E-3	6.3E+0
22	<1.0E-1	3.9E-1	1.1E+1	<8.6E-3	4.6E+0

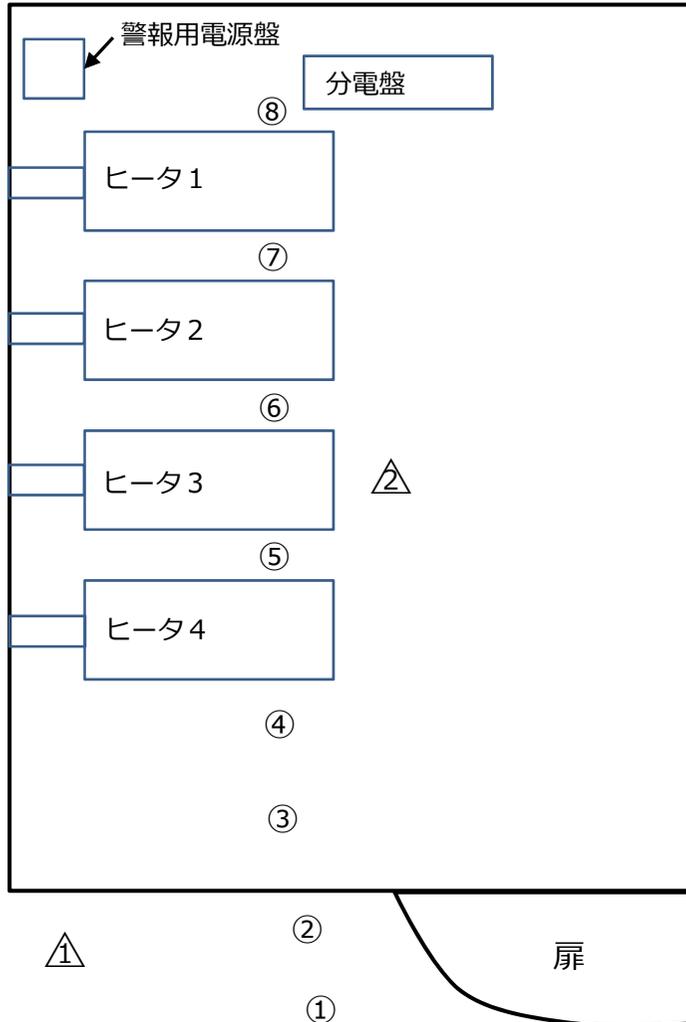
＜空間線量当量率＞（測定日時：11/19 14:00～15:20）

No	空間線量当量率【mSv/h】	
	1cm線量当量率	70μm線量当量率
BG	0.003	0.003
①	0.003	0.003
②	0.004	0.004
③	0.005	0.006
④	0.005	0.010
⑤	0.020	0.080
⑥	0.010	0.020
⑦	0.010	0.300
⑧	0.005	0.020

No	BG	Gross (cpm)	Net (cpm)	空气中放射性物質濃度 (Bq/cm ³)
△1	120	120	0	LTD ^{※1}
△2	130	140	10	LTD ^{※2}

No.	Cs-134	Cs-137	全β放射能	全α放射能	Sr-90
△2	<2.0E-7	<1.6E-7	5.3E-7	<1.8E-7	<7.6E-8

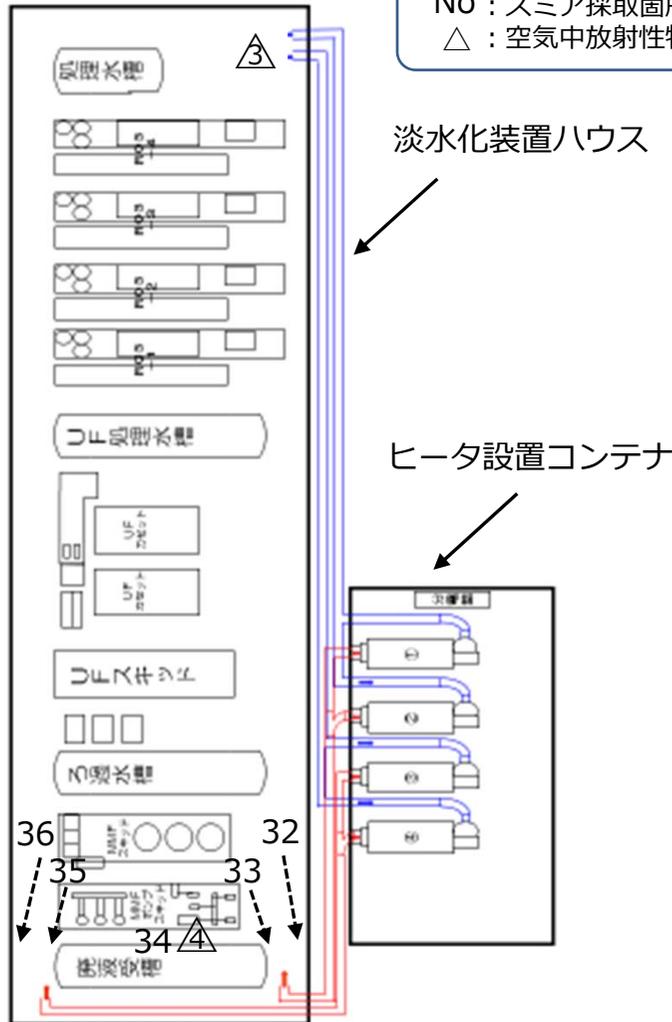
■ 淡水化装置ハウスの測定結果

No	採取箇所	Gross (cpm)	Net (cpm)	表面汚染密度 (Bq/cm ²)
32	壁	350	180	2.5E+0
33	床	1500	1330	1.9E+1
34	床	1200	1030	1.4E+1
35	床	1500	1330	1.9E+1
36	壁	700	530	7.4E+0

No.	Cs-134	Cs-137	全β放射能	全α放射能	Sr-90
32	<8.6E-2	<1.0E-1	1.5E+0	<9.2E-3	6.1E-1
33	<1.0E-1	3.3E-1	6.6E+0	<9.2E-3	2.7E+0
34	<1.1E-1	3.8E-1	6.8E+0	<9.2E-3	3.1E+0
35	<1.4E-1	4.7E-1	7.2E+0	<9.2E-3	3.0E+0
36	<1.0E-1	2.2E-1	3.5E+0	<9.2E-3	1.3E+0

No.	Cs-134	Cs-137	全β放射能	全α放射能	Sr-90
△3	<1.5E-7	<1.8E-7	3.5E-7	<1.9E-7	<7.3E-8
△4	<1.3E-6	<1.0E-6	1.5E-6	<2.0E-7	7.4E-7

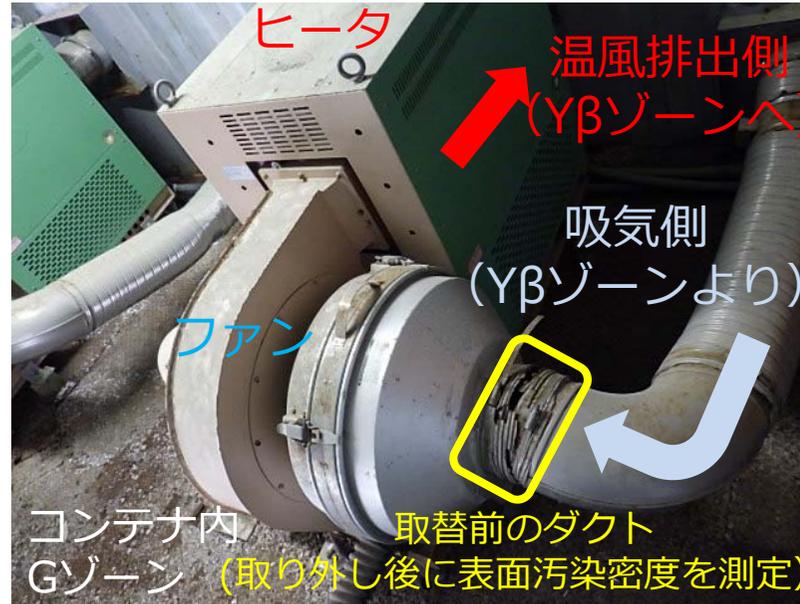
■取り外したダクトの測定結果

Cs-134	Cs-137	全β放射能	全α放射能	Sr-90
ダクト 1 内側	<1.0E-1	<9.7E-2	3.7E+0	<8.6E-3	1.7E+0
ダクト 2 内側	<1.1E-1	<8.4E-2	2.4E+0	<8.6E-3	1.1E+0
ダクト 1 外側	<1.0E-1	<9.3E-2	1.4E+0	<8.6E-3	8.1E-1
ダクト 2 外側	<1.3E-1	<8.9E-2	1.4E+0	<8.6E-3	5.1E-1

※ヒータ1とヒータ4から外した破損ダクトは一纏めに保管しており、ヒータ1か4の区別はつかない状態。
