「廃炉」の主な作業項目と作業ステップ

取り組みの状況

主な取り組みの配置図

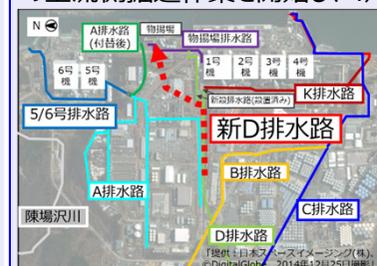
<新D排水路下流側>

豪雨リスクの早期解消のため、既設のD排水路から港湾内へ総延長約800mの新D排水路を新設する計画です。昨年9月より推進トンネル工法による掘進作業を開始し1月28日に下流側立坑に到達予定です。今後は、2本目の上流側掘進作業を開始し、4月下旬に完了予定です。

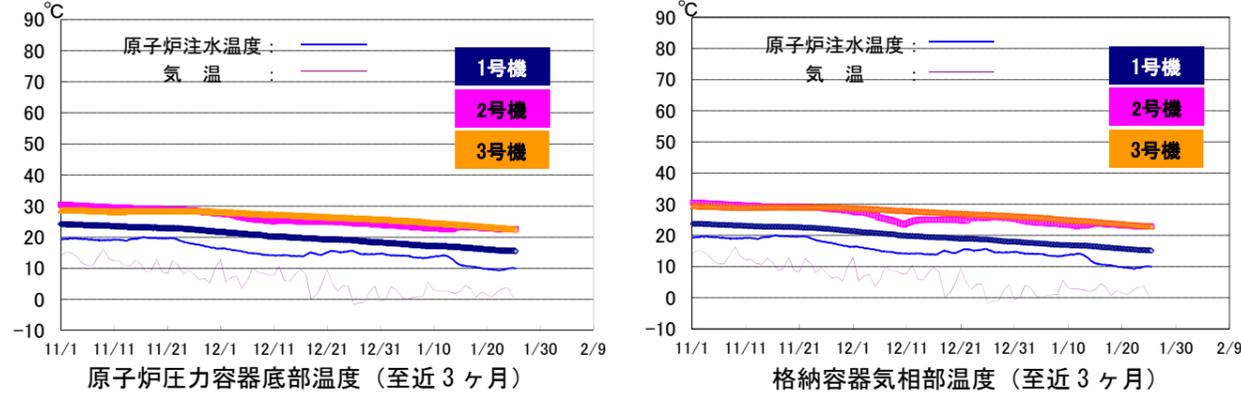
原子炉内の温度

注水冷却を継続することにより、原子炉压力容器底部温度、格納容器気相部温度は、号機や温度計の位置によって異なるものの、至近1ヶ月において、約15~30度で推移。

※1 トレンドグラフは複数点計測している温度データの内、一部のデータを例示
 ※2 設備の保守点検作業等により、データが欠測する場合あり

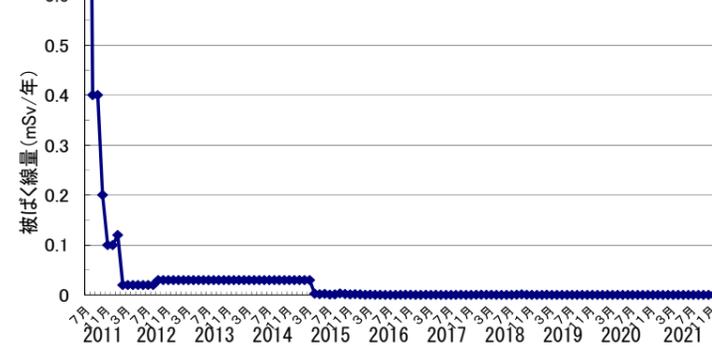
1~4号機原子炉建屋からの放射性物質(セシウム)による敷地境界における年間被ばく線量評価

(参考)
 ※周辺監視区域外の空気中の濃度限度:
 [Cs-134]: 2×10^{-5} ベクレル/cm³
 [Cs-137]: 3×10^{-5} ベクレル/cm³
 ※モニタリングポスト(MP1~MP8)のデータ
 敷地境界周辺の空間線量率を測定しているモニタリングポスト(MP)のデータ(10分値)は0.343μSv/h~1.093μSv/h(2021/12/22~2022/1/25)
 MP2~MP8空間線量率の変動をより正確に測定することを目的に、環境改善(周辺の樹木伐採、表土の除去、遮へい設置)を実施済み。

(注1) 線量評価については、施設運営計画と月例報告とで異なる計算式及び係数を使用していたことから、2012年9月に評価方法の統一を図っている。4号機については、使用済燃料プールからの燃料取り出し作業を踏まえ、2013年11月より評価対象に追加している。2015年度より連続ダストモニタの値を考慮した評価手法に変更し、公表を翌月としている。
 (注2) 線量評価は1~4号機の放出量評価値と5,6号機の放出量評価値より算出。なお、2019年9月まで5,6号機の線量評価は運転時の想定放出量に基づく評価値としていたが、10月より5,6号機の測定実績に基づき算出する手法に見直し。

2021年12月において、1~4号機原子炉建屋から新たに放出される放射性物質による、敷地境界における空気中放射性物質濃度は、Cs-134 約 2.1×10^{-12} ベクレル/cm³ 及び Cs-137 約 1.8×10^{-12} ベクレル/cm³ と評価。放出された放射性物質による敷地境界上の被ばく線量は 0.00004mSv/年未満と評価。

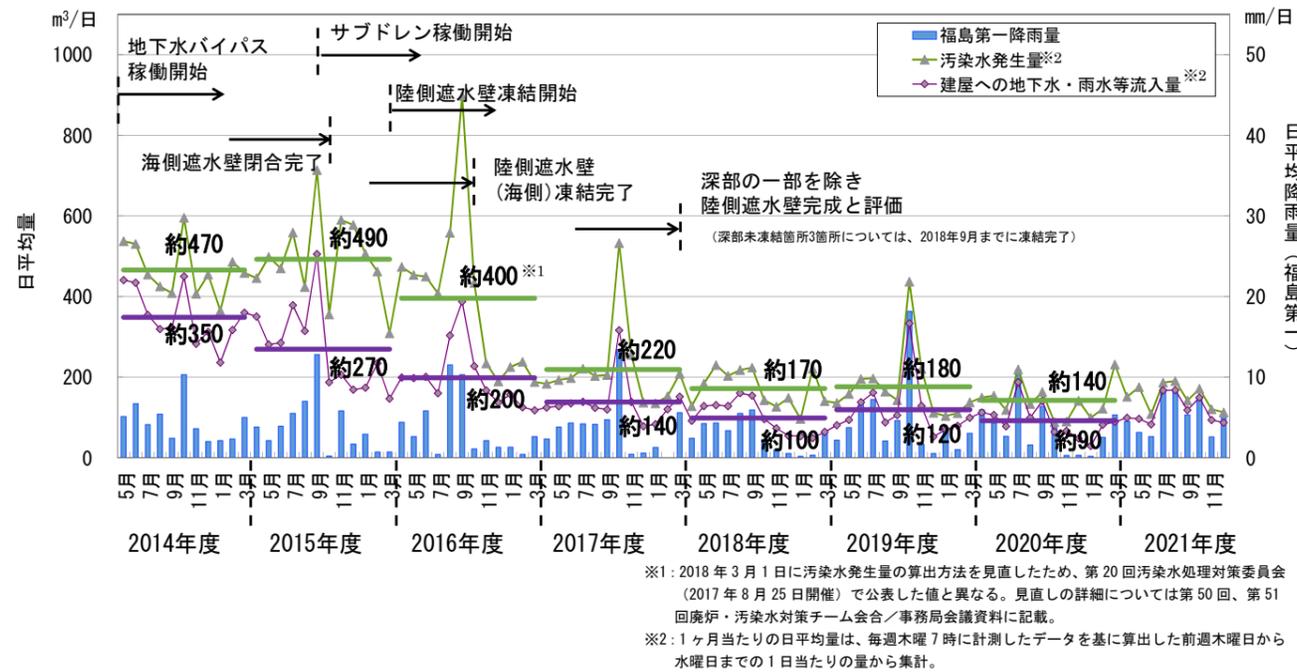
図1：汚染水発生量と建屋への地下水・雨水等の流入量の推移

- 日々発生する汚染水に対して、サブドレンによる汲み上げや陸側遮水壁等の対策を重層的に進め、建屋流入量を低減。
- 「近づけない」対策(地下水バイパス、サブドレン、陸側遮水壁等)や雨水浸透対策として建屋屋根破損部への補修等を実施してきた結果、2020年度の汚染水発生量は約140m³/日まで低減。
- 引き続き、汚染水発生量低減に向けて、対策に取り組む。

- 多核種除去設備以外で処理したストロンチウム処理水は、多核種除去設備での処理を行い、溶接型タンクで保管しています。
- 陸側遮水壁、サブドレン等の重層的な汚染水対策により、建屋周辺の地下水位を低位で安定的に管理しています。また、建屋屋根の損傷部の補修や構内のフェーシング等により、降雨時の汚染水発生量の増加も抑制傾向となり、汚染水発生量は、対策前の約540m³/日(2014年5月)から約180m³/日(2019年度)、約140m³/日(2020年度)まで低減しています。
- 汚染水発生量の更なる低減に向けて対策を進め、2025年内には100m³/日以下に抑制する計画です。

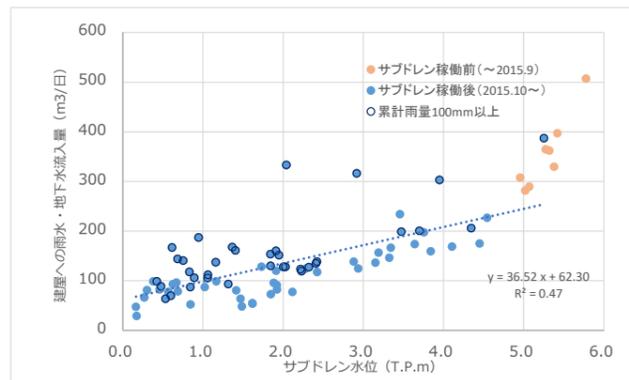
図2：建屋への地下水・雨水等流入量と1～4号機サブドレン水位の相関

- サブドレン他水処理設備においては、2015年9月14日に排水を開始し、2022年1月18日まで1,769回目の排水を完了。
- 一時貯水タンクの水質はいずれも運用目標を満足している。

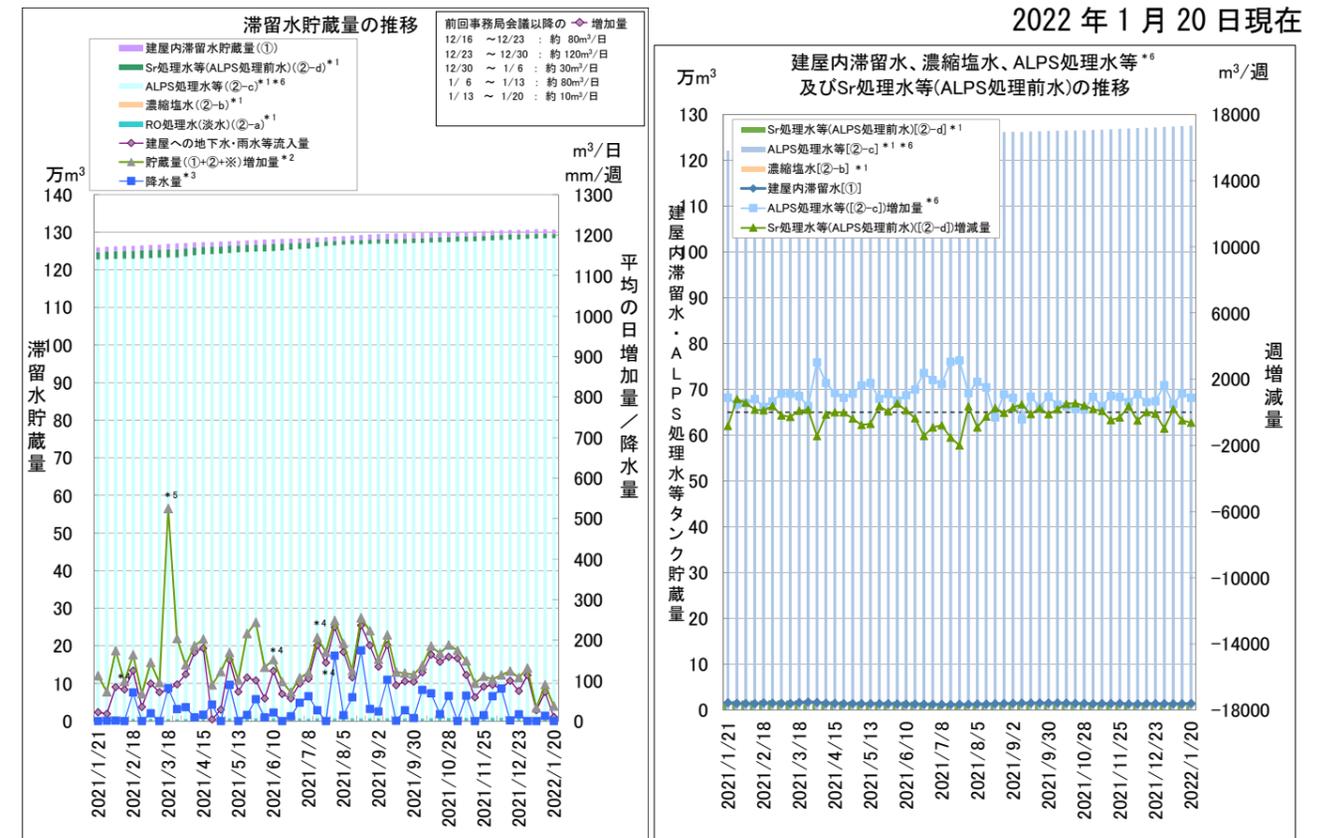
図3：滞留水の貯蔵状況

*1：水位計0%以上の水量
 *2：貯蔵量増加量の精度向上として、2017/2/9より算出方法を以下の通り見直し。(2018/3/1見直し実施)
 [(建屋への地下水・雨水等流入量) + (その他移送量) + (ALPS薬液注入量)]
 *3：2018/12/13より浪江地点の降水量から1F構内の降水量に変更。
 *4：建屋内滞留水の水位低下の影響で、評価上、建屋への地下水・雨水等流入量が一時的に変動したものと推定。
 (2021/2/4～2/11, 6/3～6/10, 7/8～7/22)
 *5：2021/3/18廃炉作業に伴う建屋への移送により貯蔵量が増加。
 (移送量の主な内訳は①タンク堀内の滞留水(物揚場排水路から移送した水)をプロセス主建屋へ移送：約390m³/日、②タンク堀内の滞留水(物揚場排水路から移送した水)を高温焼却建屋へ移送：約10m³/日、③3号増設FSTRから3号廃棄物処理建屋へ移送：10m³/日、他)
 *6：多核種除去設備等の処理水の表記について、国のALPS処理水の定義変更に伴い、表記を見直し(2021/4/27)

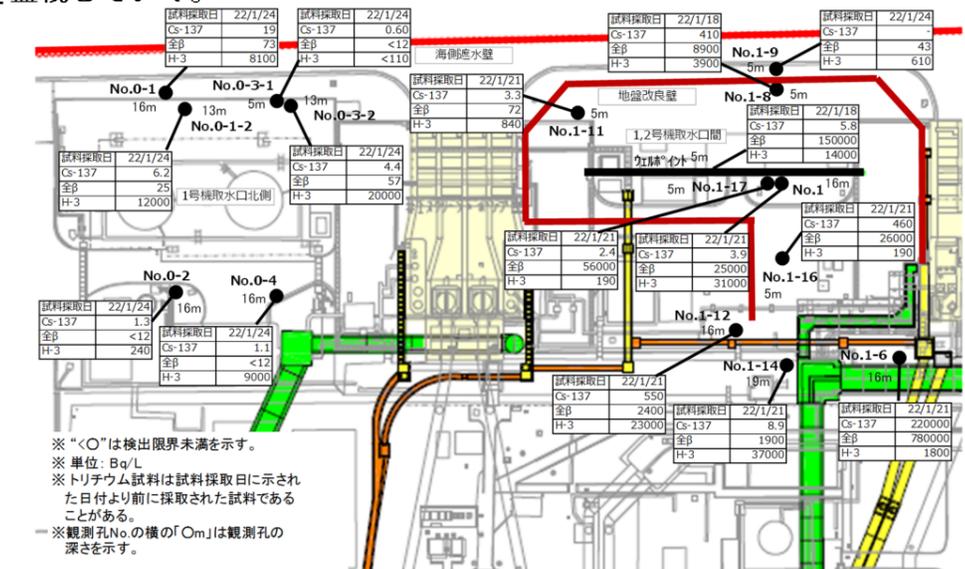
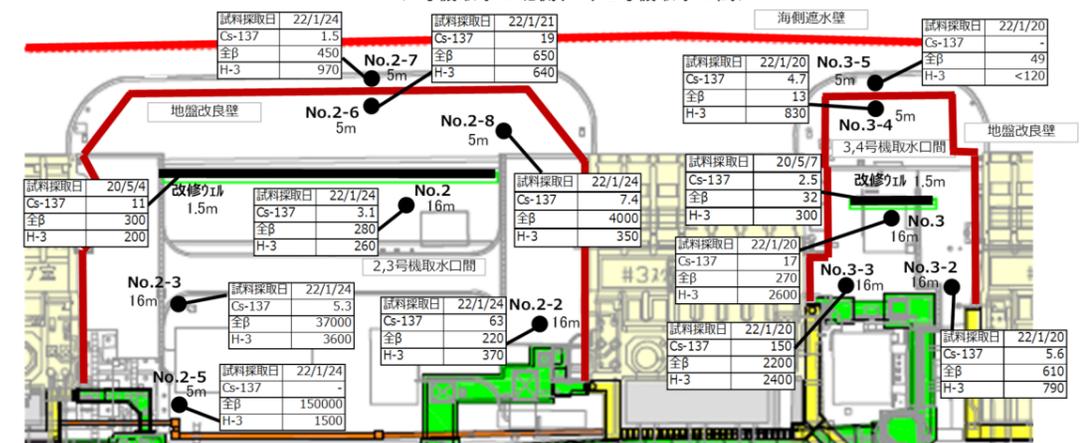
図4：タービン建屋東側の地下水濃度

- 1～4 号機タービン建屋東側における地下水・海水の状況
 - 1 号機取水口北側エリアでは、H-3 濃度は全観測孔で告示濃度 60,000Bq/L を下回り、全体としては横ばい又は低下傾向の観測孔が多い。全ベータ濃度は全体としては横ばい傾向にあるが、2020.4 以降に一時的な上昇が見られ、現在においても No.0-1-2、No.0-3-2、No.0-4 など多くの観測孔で上下動が見られるため、引き続き傾向を注視していく。

- 1,2 号機取水口間エリアでは、H-3 濃度は全観測孔で告示濃度 60,000Bq/L を下回り、No.1-17 など上下動が見られる観測孔もあるが、全体的に横ばい又は低下傾向の観測孔が多い。全β濃度は、全体としては横ばい傾向にあるが、No.1-6 では上昇傾向が見られ、No.1-9、No.1-11、No.1-12、No.1-14、No.1-16、No.1-17 など多くの観測孔で上下動が見られるため、引き続き傾向を注視していく。

- 2,3 号機取水口間エリアでは、H-3 濃度は全観測孔で告示濃度 60,000Bq/L を下回り、全体的に横ばい又は低下傾向の観測孔が多い。全β濃度は、全体としては横ばい傾向にあるが、No.2-2、No.2-5 では上昇傾向が見られ、No.2-3、No.2-6 など上下動が見られる観測孔もあり、引き続き傾向を注視していく。

- 3,4 号機取水口間エリアでは、H-3 濃度は全観測孔で告示濃度 60,000Bq/L を下回り、No.3-3 など上下動が見られる観測孔もあるが、全体的に横ばい又は低下傾向の観測孔が多い。全β濃度は、全体としては横ばい又は低下傾向であるが、No.3、No.3-2、No.3-4、No.3-5 など多くの観測孔で上下動がみられるため、引き続き傾向を注視していく。

- タービン建屋東側の地下水についてエリア全体として、全β濃度と同様にセシウム濃度についても全体としては横ばい傾向にあるが、上下動が見られ最高値を更新している観測孔もあり、調査を実施している。
 - 排水路の放射性物質濃度は、降雨時に濃度が上昇する傾向にあるが、全体的に横ばい傾向。
 - 1～4 号機取水路開渠内エリアの海水放射性物質濃度は告示濃度未満で推移しており、降雨時に一時的な Cs-137 濃度、Sr-90 濃度の上昇がみられるが、長期的には低下傾向。海側遮水壁鋼管矢板打設・継手処理の完了後、濃度が低下。メガフロート関連工事によりシルトフェンスを開渠中央へ移設した 2019 年 3 月 20 日以降、Cs-137 濃度について、南側遮水壁前が高め、東波除堤北側が低めで推移。

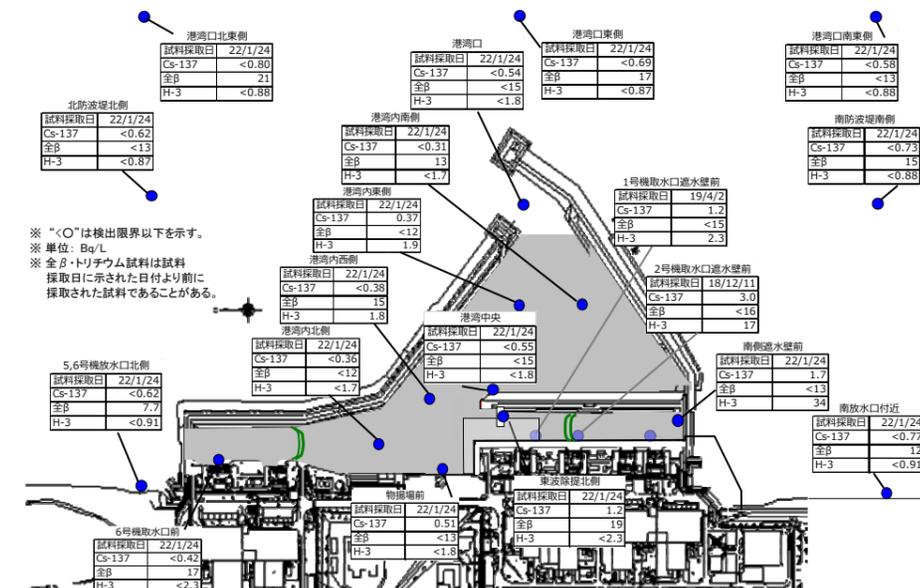
図5：港湾周辺の海水濃度

- 港湾内エリアの海水放射性物質濃度は告示濃度未満で推移しており、降雨時に一時的な Cs-137 濃度、Sr-90 濃度の上昇がみられるが、長期的には低下傾向であり、1～4 号機取水路開渠内エ

リアより低いレベル。海側遮水壁鋼管矢板打設・継手処理の完了後、濃度が低下。

- ・ 港湾外エリアの海水放射性物質濃度は、海側遮水壁鋼管矢板打設・継手処理の完了後、Cs-137 濃度、Sr-90 濃度が低下し、低濃度で推移。Cs-137 濃度は、5,6 号機放水口北側、南放水口付近で気象・海象等の影響により、一時的な上昇を観測することがある。Sr-90 濃度は、港湾外（南北放水口）で昨年より変動が見られるが、気象・海象等による影響の可能性など引き続き傾向を監視していく。

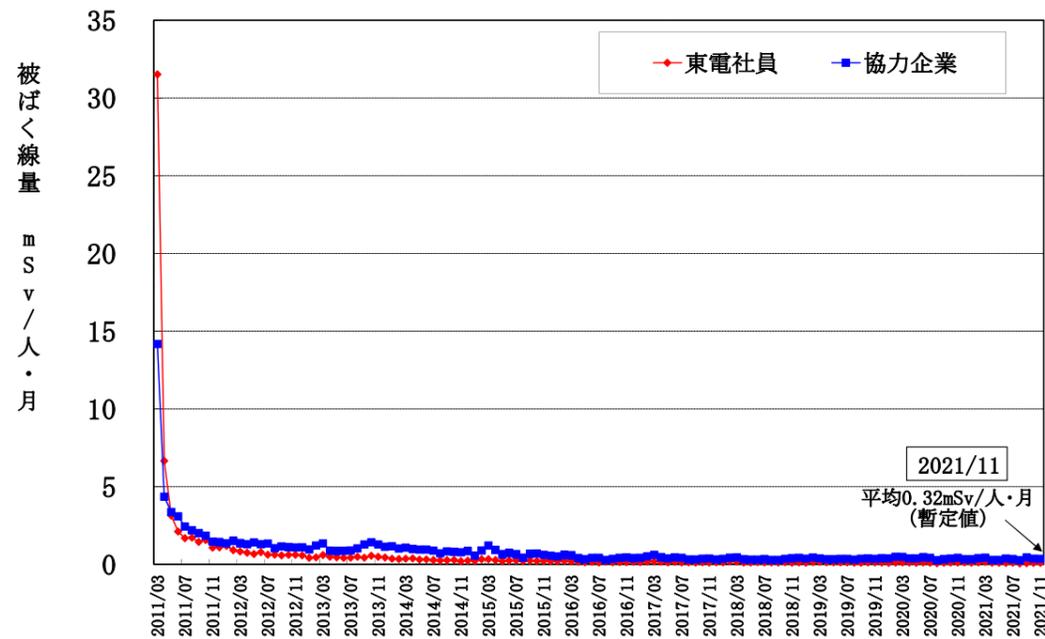
図7：作業員の各月における平均個人被ばく線量の推移（2011/3以降の月別被ばく線量）

- ・ 1ヶ月間のうち1日でも従事者登録されている人数（協力企業作業員及び東電社員）は、2021年9月～2021年11月の1ヶ月あたりの平均が約8,800人。実際に業務に従事した人数は1ヶ月あたりの平均で約6,600人であり、ある程度余裕のある範囲で従事登録者が確保されている。
- ・ 2022年2月の作業に想定される人数（協力企業作業員及び東電社員）は、平日1日当たり4,000人程度と想定され、現時点で要員の不足が生じていないことを主要元請企業に確認。なお、至近2年間の各月の平日1日あたりの平均作業員数（実績値）は約3,000～4,200人規模で推移。
- ・ 福島県内の作業員数は微減、福島県外の作業員数は微増。2021年12月時点における地元雇用率（協力企業作業員及び東電社員）は横ばいで約65%。
- ・ 2018年度平均線量は2.44mSv/人・年、2019年度平均線量は2.54mSv/人・年、2020年度平均線量は2.60mSv/人・年である（法定線量上限値は5年で100mSv/人かつ50mSv/人・年、当社管理目標値は20mSv/人・年）。
- ・ 大半の作業員の被ばく線量は線量限度に対し大きく余裕のある状況である。

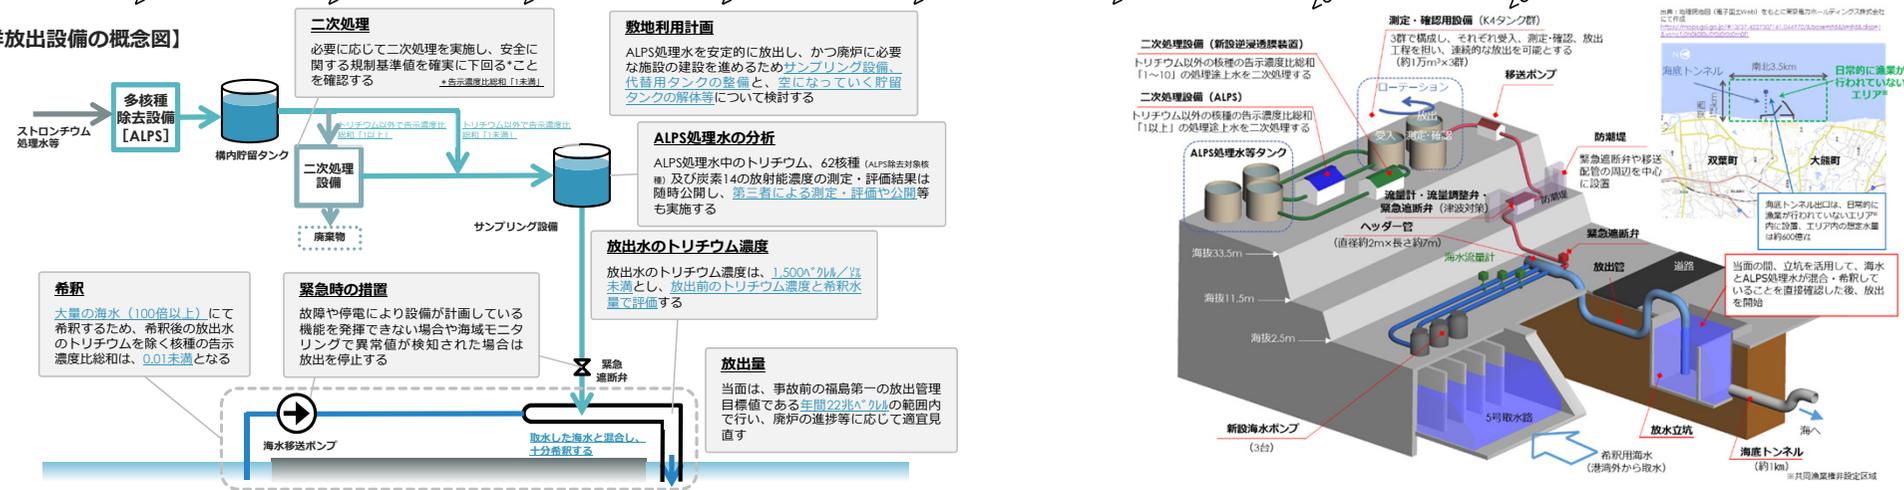
【海洋放出設備の概念図】

処理水の海洋放出にあたっては、安全に関する基準等を遵守し、人及び周辺環境、農林水産品の安全を確保してまいります。また、風評影響を最大限抑制するべく、モニタリングのさらなる強化や第三者による客観性・透明性の確保、IAEAによる安全性確認などに取り組むとともに、正確な情報を透明性高く、継続的に発信してまいります。

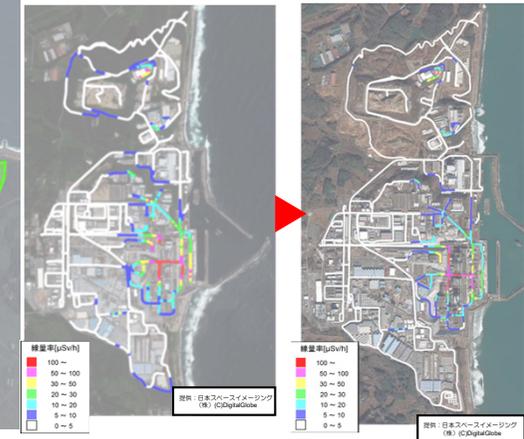
<構内主要道路の走行サーベイ結果>
年々、線量率は低下傾向となっている。

2016年8月測定

2018年8月測定
