1号機 PCV内部調査の状況について

2号機 PCV内部調査・試験的取り出し作業の準備状況

1号機及び2号機非常用ガス処理系配管一部撤去の準備状況について

3号機 PCV取水設備設置工事に関わる 滞留ガス パージ作業の完了について

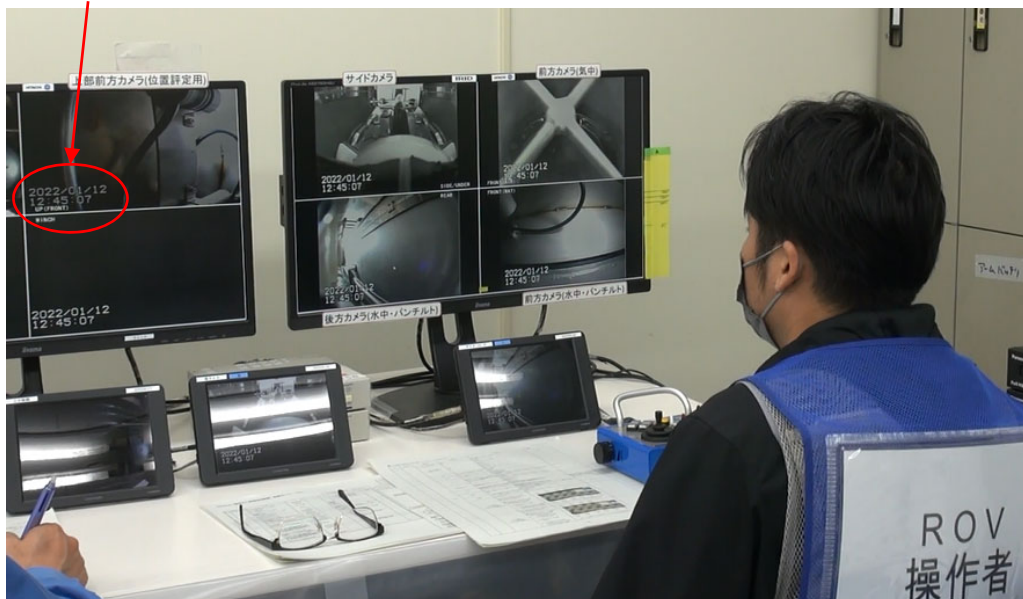
タイムスタンプが点滅し、時刻が停止

遠隔操作室における調査前準備作業の状況

- 1月12日、PCV内部調査を開始する予定であったが、調査前の準備作業においてケーブルドラムの電源を投入した際、以下の現象が発生することを確認
 - 水中ROVに内蔵されている線量データが正確に表示されない
 - 水中ROVに複数（6台）搭載されているカメラのうちの1台のカメラモニター（画面）のタイムスタンプ（現在の時刻表示）が点滅し、時刻が止まる
- 水中ROVに内蔵された線量データが正確に表示されない状態で調査を継続した場合、水中ROVが受けた放射線量を正確に計測できない可能性があることから、作業を一時中断
- 現在、事象の原因調査を実施中であり、本事象の対策を講じた上で調査を再開予定

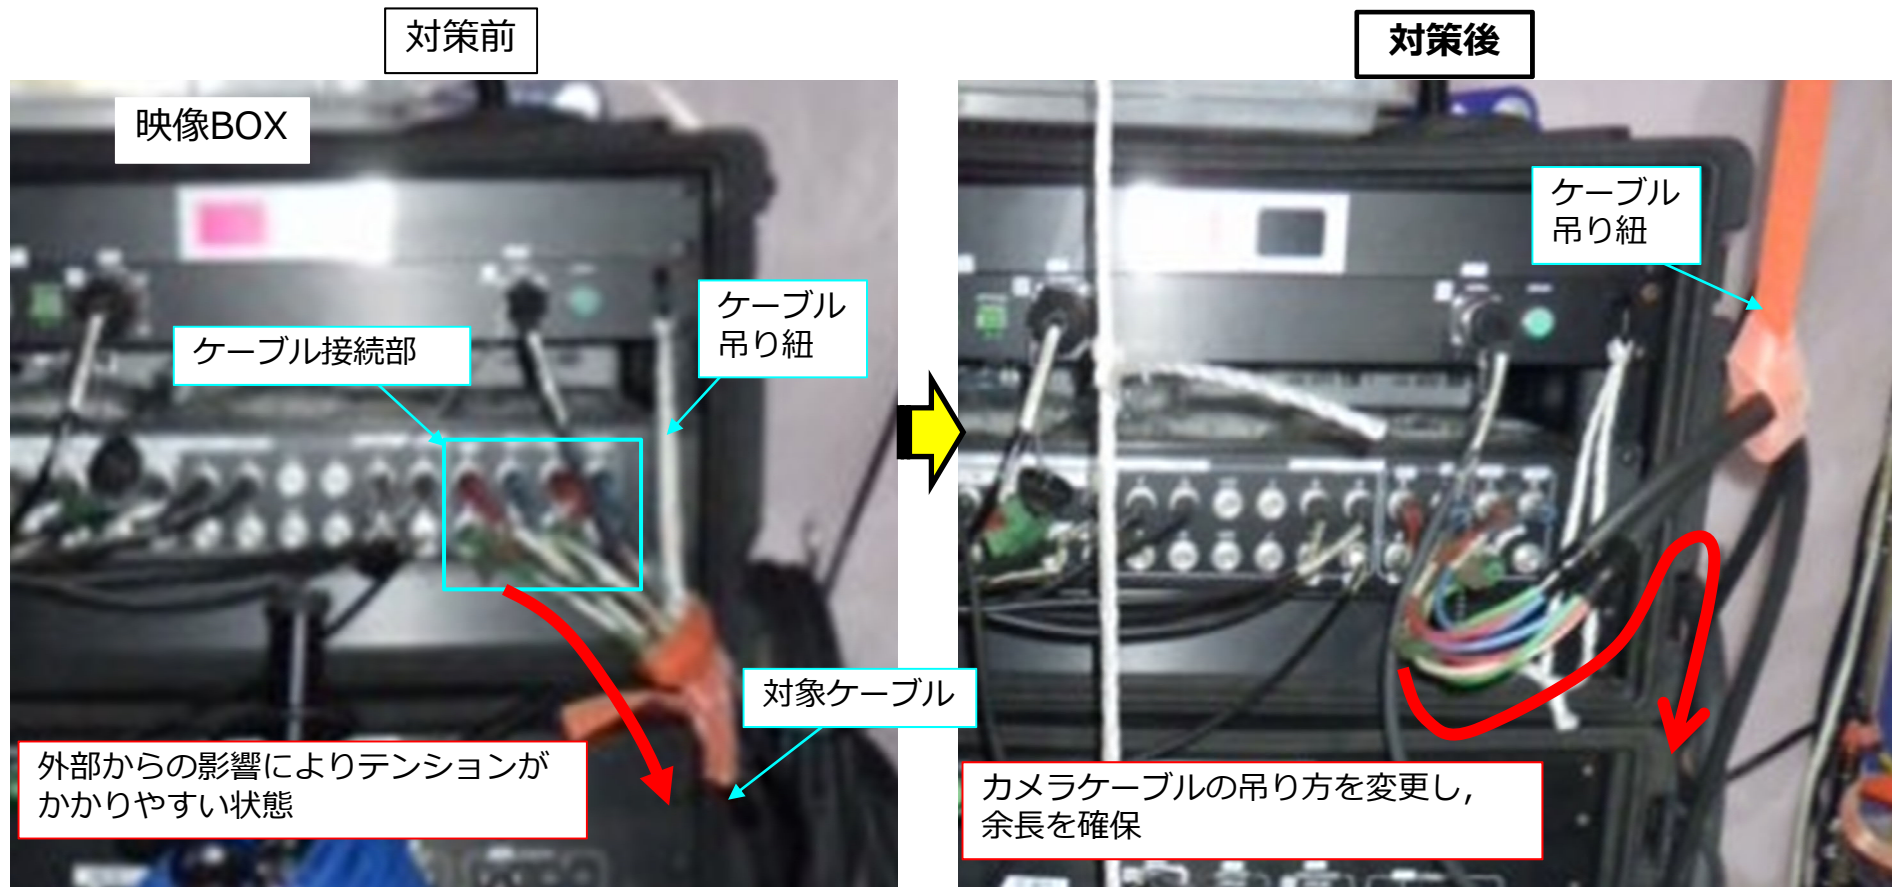
(参考) 現場写真 タイムスタンプが点滅・時刻が止まる事象

カメラ通信ラインのケーブルの状態

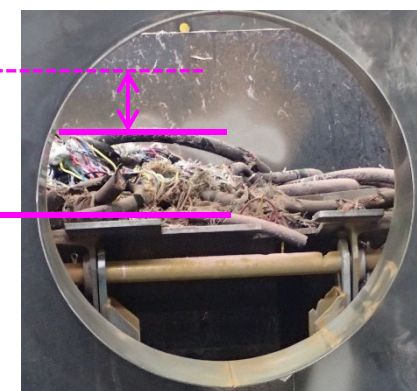
試験後

2. 2号機 燃料デブリの試験的取り出し装置の試験状況 ロボットアームの性能確認試験 (AWJによるX-6ペネ出口の障害物の撤去②)

- ・アームアクセス時に干渉するCRDレールの切断試験を実施し、アーム通過領域の障害物撤去の見通しを確認。

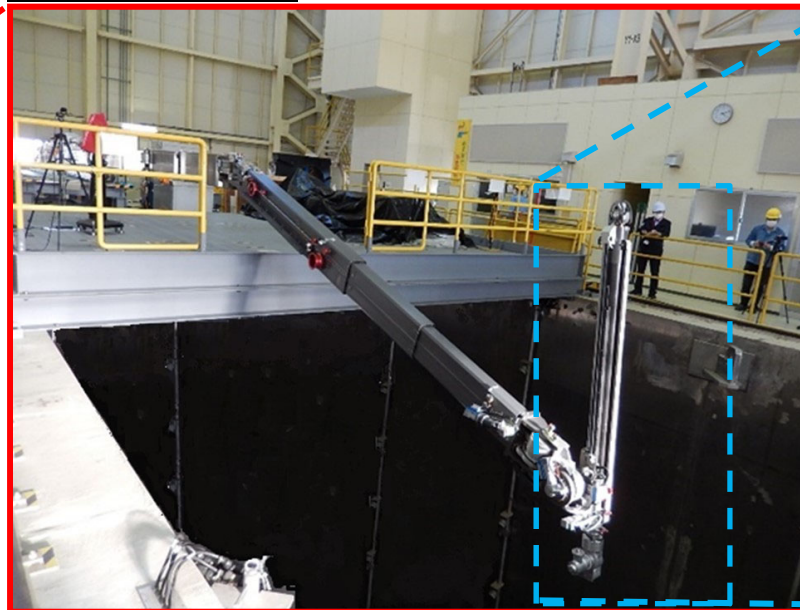
- ロボットアームを最大伸長などを行い、動作状況を確認し、たわみデータを取得。
- データはアーム運転システム (VRシステム) に反映し、楯葉モックアップを用いて検証予定。

アーム最大伸長時

アーム先端部伸長時

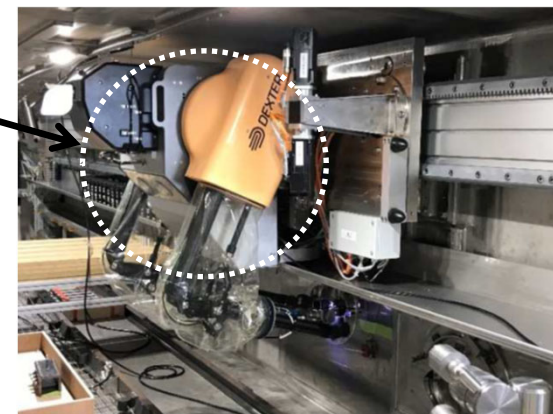
2. 2号機 燃料デブリの試験的取り出し装置の試験状況 双腕マニピュレータの試験状況（先端ツールとアームの接続）

- ・ 先端ツールとアームの接続作業の成立見通しを得た。
- ・ なお、今後の改善点として
先端ツールの取付位置の視野改善の観点でカメラ取付位置を追加 を抽出
- ・ 改善効果を楕葉にて確認していく予定

項目	実施結果	抽出した改善点／楡葉への反映事項
先端ツールとアームの接続	模擬アームへの先端ツールの接続作業を実施し、成立見通しを確認した。	○ 視野改善 ツールの取付位置の視認性が十分でないため、視野改善（ カメラ位置変更 ）が必要
外部ケーブルのアームへの取付/取外し	模擬アームに先端ツール用の外部ケーブルを取付/取外し作業を実施し、成立見通しを確認した。	○ 作業性改善 ケーブルトレイの下側は狭隘なため、 ケーブル取付金具構造、取付位置の改善 が必要
先端ツール等の搬入出	物品（先端ツールやケーブル）のエンクロージャ内への搬入出作業の成立性を確認	○ 作業性改善／視野改善 搬入した物品の吊上げ代が十分でないため、 吊り治具の構造改善 及びケーブルドラム背面の 視認性改善（切り欠き構造等） が必要
アームカメラの交換	模擬アームカメラの取付・取り外し作業を実施し、成立見通しを得た	○ 作業性改善 コネクタ把持部が滑りやすいため、 滑り防止処置 が必要
エンクロージャのカメラ位置変更	模擬カメラを使用した設置位置変更作業を実施し、位置変更可能な見通しを得た	○ 作業性改善 カメラ設置作業性を向上させるため、 把持部取付け位置・設置方向 の改善が必要

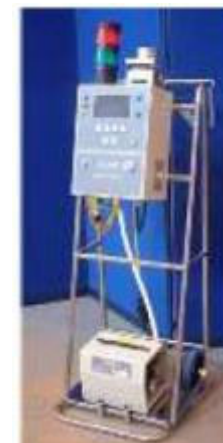
仮設ダストモニタ

参考資料2-5 仮設ダストモニタによる配管切断近傍における監視

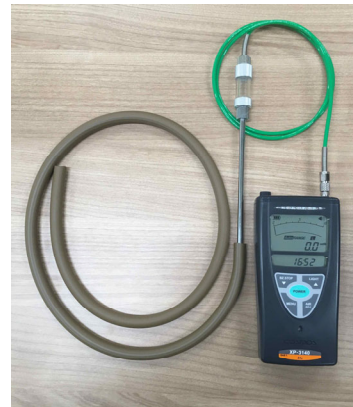
高濃度ガス検知器
（水素）

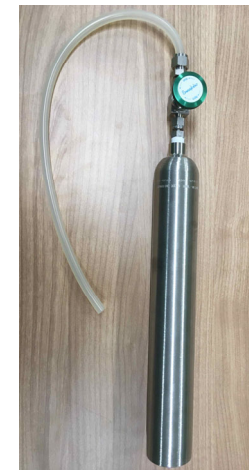
- 金属製試料採取容器（約500cm³）

金属製試料
採取容器

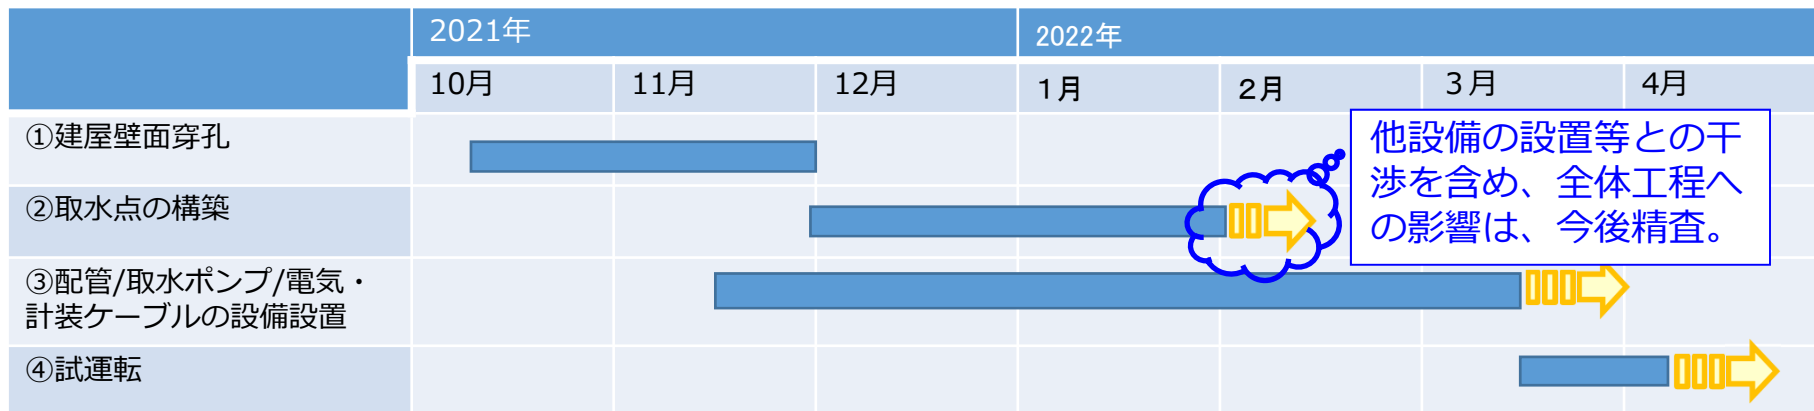
4. 設置工事全体の予定について

- 今後、既設配管における取水点構築を行った後、配管/取水ポンプ等の設置及び電気・計測ケーブルの敷設を実施の上、系統試験を行う予定。
- 当初、取水点構築を12月中に終え、2021年度内の取水設備設置、2022年度明けからの運用開始を計画。
- 系統の滞留ガスパーシ作業が完了したことから、配管の切断等の取水点の構築を再開。他設備の設置等を並行して進めているが、今後の干渉を含めた全体工程への影響を確認・調整の上、対応予定。
