廃炉・汚染水・処理水対策の概要

2022年2月24日

廃炉・汚染水・処理水対策チーム会合/事務局会議

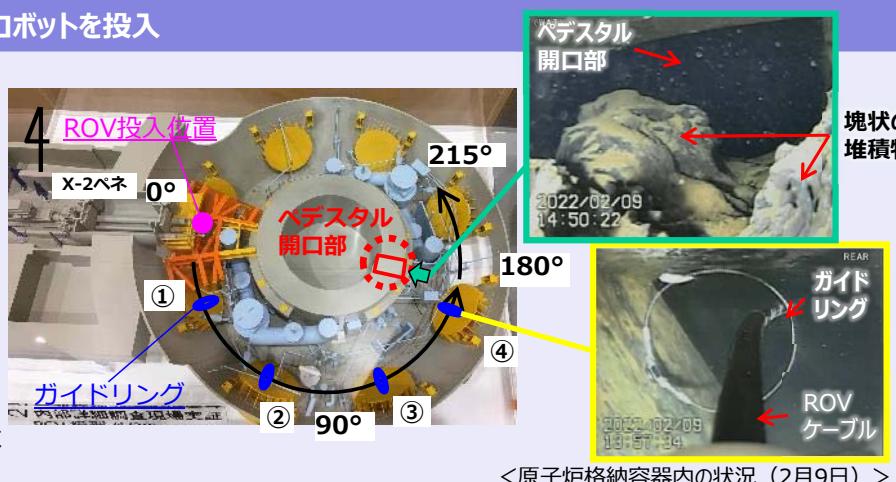
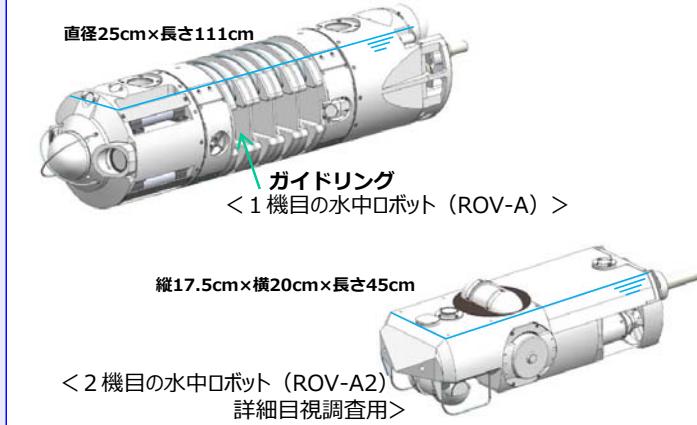
1号機 原子炉格納容器内部へ水中ロボットを投入

1号機原子炉格納容器（以下、PCV）内部調査に向け、調査を円滑に進める装置である「ガイドリング」を取り付けるため、2月8日に1機目の水中ロボット（ROV-A）を投入しました。2月9日に、PCV南側4箇所へのガイドリングの設置が完了し、目的を達成しました。

その際、PCV底部に堆積物があることや、ペデスタルの開口部、アクセスルート構築作業時に切断したグレーチングや鋼材、原子炉再循環系配管などが確認できました。

➤ 1号機 PCV内部調査に向けた進捗状況について

- ・燃料デブリ取り出しに向けた堆積物回収等の工事計画に係る情報収集のため、X-2ペネからPCV内地下階に水中ロボット（ROV）を投入し、ペデスタル内外の調査を予定。
- ・11月5日より、PCV内部調査に向けた作業エリア養生、現場本部や遠隔操作室に機材設置等の準備作業を実施。
- ・1月12日に調査開始前に水中ROV等の調査装置の電源投入を順次開始したところ、水中ROVに内蔵された線量計のデータが正確に表示されない等の不具合を確認したため、作業を一時中断。
- ・2月4日～7日、上記事象の対策を講じた上で動作確認を行い、事象の再現が無いことを確認したことから調査再開に向けた作業を実施。
- ・2月8日に水中ROV-AをPCV内に投入し、9日にかけて4か所のガイドリング取付を完了。
- ・準備が整い次第、ROV-A2によるPCV地下階（ペデスタル外側）の詳細目視調査を開始する計画。

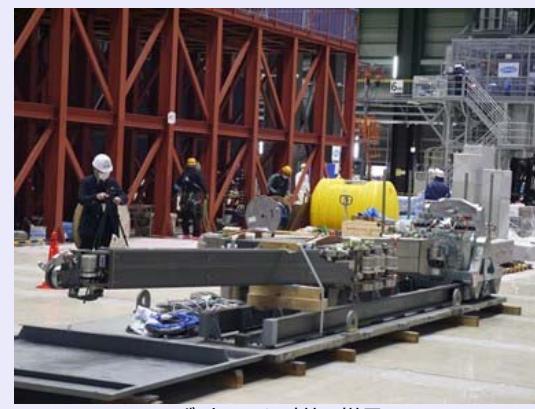
<ロボットアーム到着の様子>

2号機燃料デブリ試験的取り出しに向けて、ロボットアームの国内工場（神戸）における性能確認試験及び操作訓練が1月21日に終了したことから、日本原子力研究開発機構（JAEA）橋葉遠隔技術開発センターへ装置を輸送し、2月14日よりロボットアームの動作確認試験を開始しています。

- ・英国にて開発を進めていた2号機燃料デブリ試験的取り出し装置は7月10日に日本に到着。
- ・8月より開始している国内工場（神戸）での性能確認試験が1月21日に終了。
- ・1月28日より輸送を行い、1月31日にロボットアームが、2月4日にエンクロージャーが、日本原子力研究開発機構（JAEA）楳葉遠隔技術開発センター（以下、楳葉モックアップ施設）に到着
- ・2月14日より、楳葉モックアップ施設での性能確認試験及び操作訓練を開始。

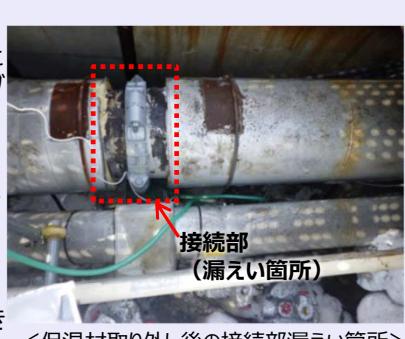
陸側遮水壁における冷媒漏えいの状況について

千島海溝津波襲来時の陸側遮水壁の冷媒（ブランイン※）漏えいのリスク低減を目的とした試験実施のため、2月15日にブランイン供給ポンプを停止したところ、ブランインタンクの液位低下を確認。応急処置のため弁を閉操作し、液位低下は停止しました。

その後、ブランイン配管の接続部から漏えいを確認したため、当該の配管接続部のゴムリングを取り換え、2月21日にすべてのエリアにおいてブランインの供給を再開しました。

※冷媒（ブランイン）：塩化カルシウム水溶液
(降雪時、道路上に散布する融雪剤と同じ成分)

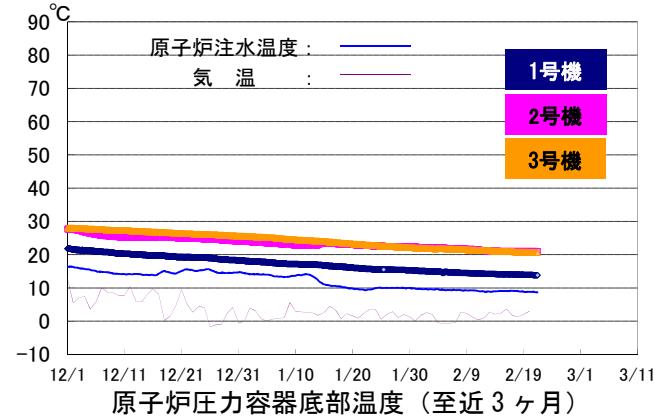
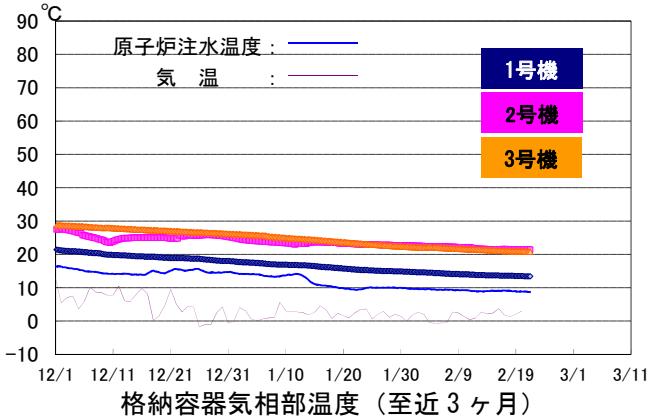
原子炉内の温度

注水冷却を継続することにより、原子炉圧力容器底部温度、格納容器気相部温度は、号機や温度計の位置によって異なるものの、至近1ヶ月において、約15~25度で推移。

※1 トレンドグラフは複数点計測している温度データの内、一部のデータを例示
※2 設備の保守点検作業等により、データが欠測する場合あり

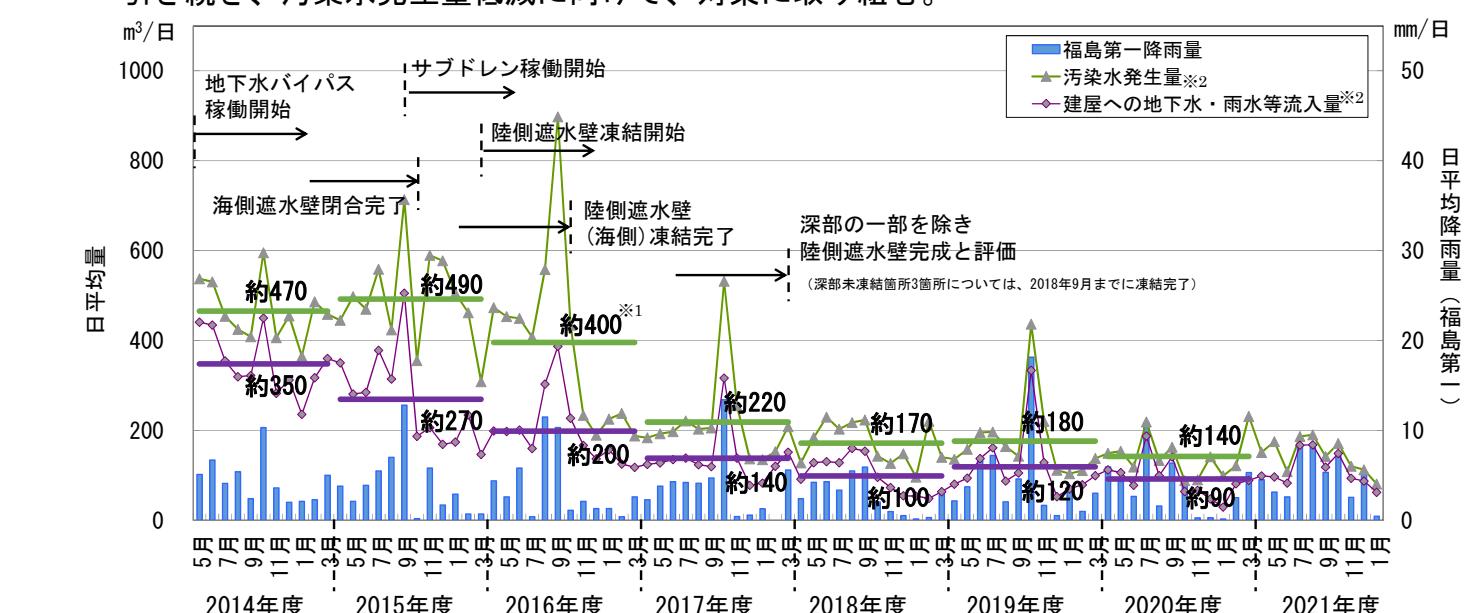
図1: 汚染水発生量と建屋への地下水・雨水等の流入量の推移

- 日々発生する汚染水に対して、サブドレンによる汲み上げや陸側遮水壁等の対策を重層的に進め、建屋流入量を低減。
- 「近づけない」対策(地下水バイパス、サブドレン、陸側遮水壁等)や雨水浸透対策として建屋屋根破損部への補修等を実施してきた結果、2020年度の汚染水発生量は約140m³/日まで低減。
- 引き続き、汚染水発生量低減に向けて、対策に取り組む。

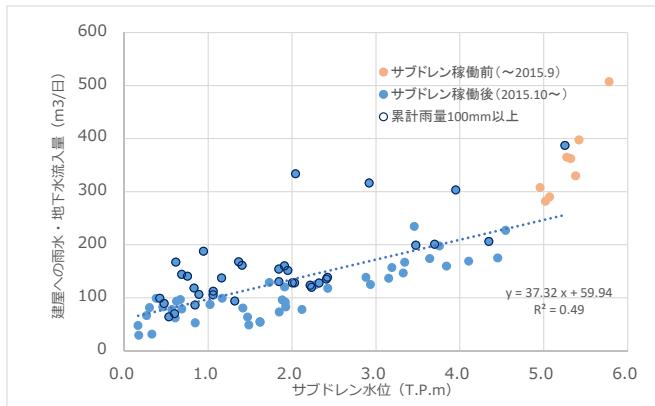
図2：建屋への地下水・雨水等流入量と1～4号機サブドレン水位の相関

- 陸側遮水壁内側エリアの地下水位は、年々低下傾向にあり、現状山側では降雨による変動はあるものの内外水位差を確保。地下水ドレン観測井水位は約 T.P. +1.4m であり、地表面から十分に下回っている（地表面高さ T.P. 2.5m）。

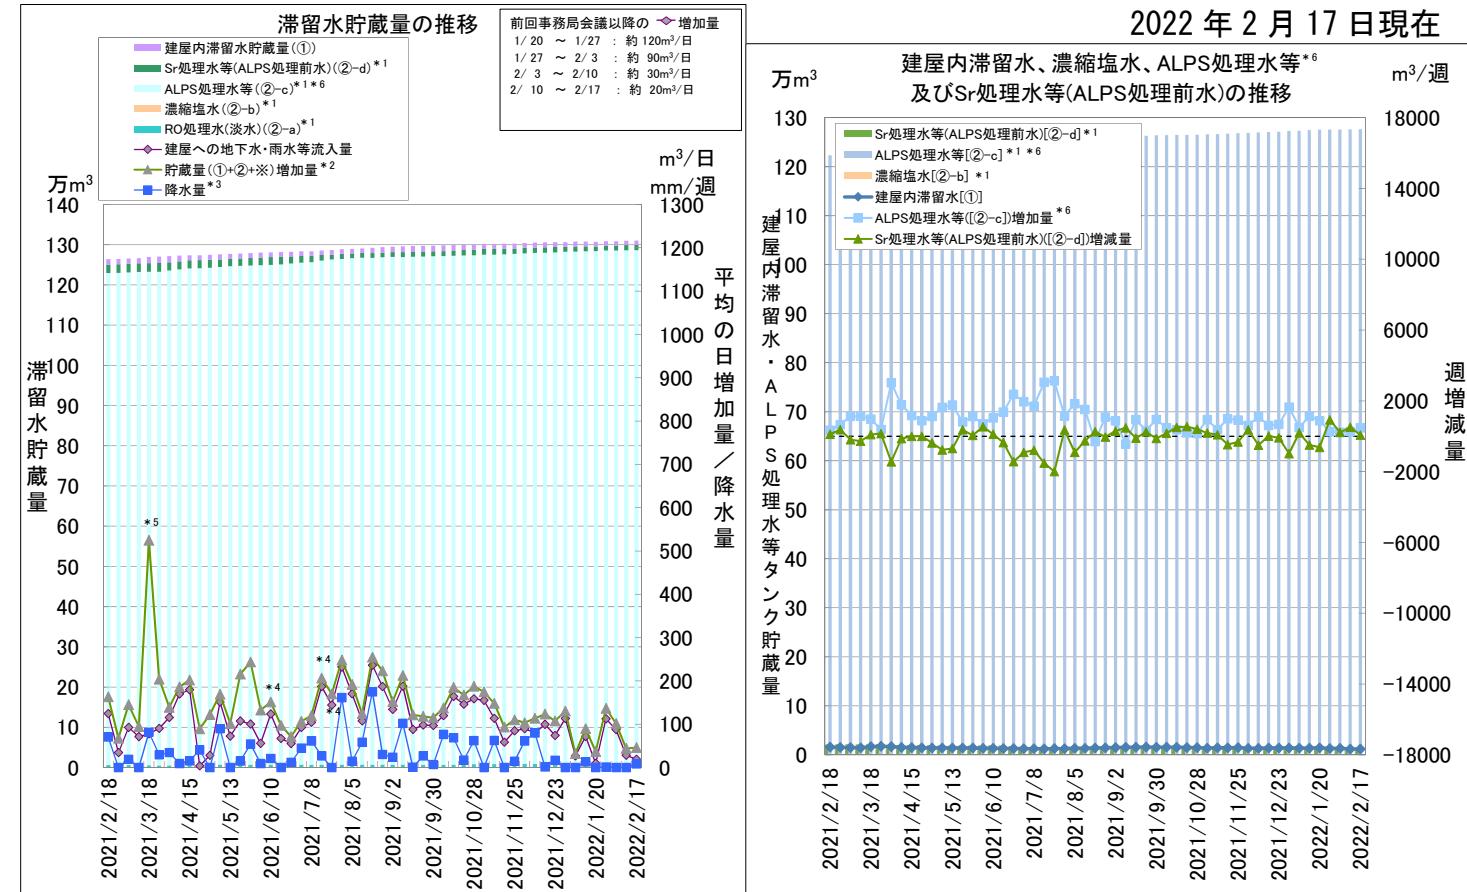
図 3：滞留水の貯蔵状況

*1 : 水位計 0%以上の水量

*2 : 貯蔵量増加量の精度向上として、2017/2/9より算出方法を以下の通り見直し。（2018/3/1見直し実施）

*4 : 建屋内滞留水の水位低下の影響で、評価上、建屋への地下水・雨水等流入量が一時的に変動したものと推定。（2021/2/4～2/11, 6/3～6/10, 7/8～7/22）

*5 : 2021/3/18廃炉作業に伴う建屋への移送により貯蔵量が増加。

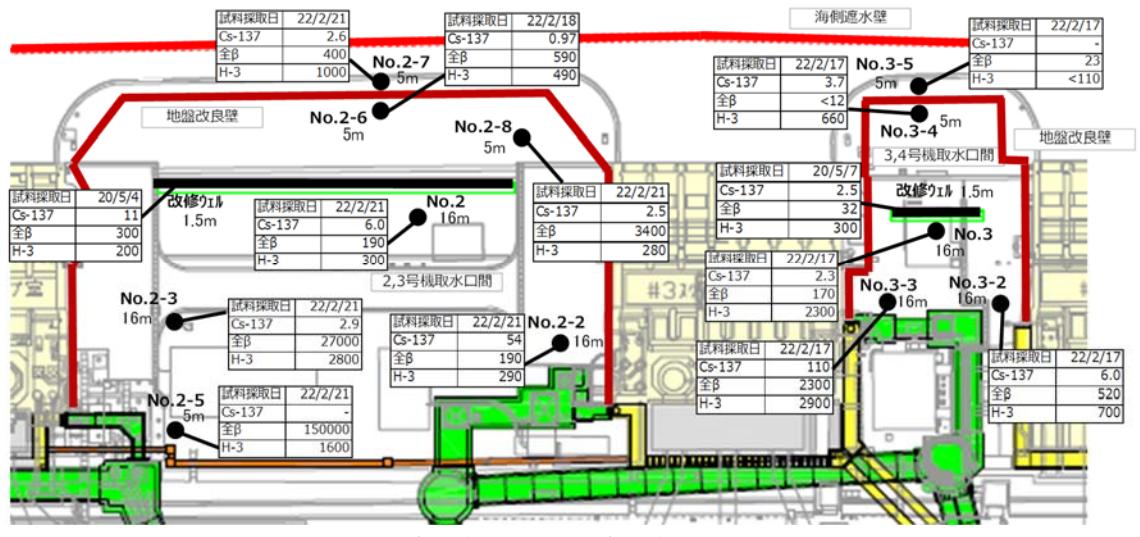
図4: タービン建屋東側の地下水濃度

- ・1号機取水口北側エリアでは、H-3濃度は全観測孔で告示濃度60,000Bq/Lを下回り、全体としては横ばい又は低下傾向の観測孔が多い。全ベータ濃度は全体としては横ばい傾向にあるが、2020.4以降に一時的な上昇が見られ、現在においてもNo.0-1-2、No.0-3-1、No.0-3-2、No.0-4など多くの観測孔で上下動が見られるため、引き続き傾向を注視していく。
- ・1,2号機取水口間エリアでは、H-3濃度は全観測孔で告示濃度60,000Bq/Lを下回り、No.1-14、No.1-16、No.1-17など上下動が見られる観測孔もあるが、全体的に横ばい又は低下傾向の観測孔が多い。全ベータ濃度は、全体としては横ばい傾向にあるが、No.1-6では上昇傾向が見られ、No.1-9、No.1-11、No.1-12、No.1-14、No.1-16、No.1-17など多くの観測孔で上下動が見られるため、引き続き傾向を注視していく。

- ・2,3号機取水口間エリアでは、H-3濃度は全観測孔で告示濃度60,000Bq/Lを下回り、No.2-3など上下動が見られる観測孔もあるが、全体的に横ばい又は低下傾向の観測孔が多い。全ベータ濃度は、全体としては横ばい傾向にあるが、No.2-3など上下動が見られる観測孔もあり、引き続き傾向を注視していく。

- ・3,4号機取水口間エリアでは、H-3濃度は全観測孔で告示濃度60,000Bq/Lを下回り、No.3-3など上下動が見られる観測孔もあるが、全体的に横ばい又は低下傾向の観測孔が多い。全ベータ濃度は、全体としては横ばい又は低下傾向であるが、No.3、No.3-2、No.3-4、No.3-5など多くの観測孔で上下動がみられるため、引き続き傾向を注視していく。

- ・タービン建屋東側の地下水についてエリア全体として、全ベータ濃度と同様にセシウム濃度についても全体としては横ばい傾向にあるが、上下動が見られ最高値を更新している観測孔もあり、調査を実施している。

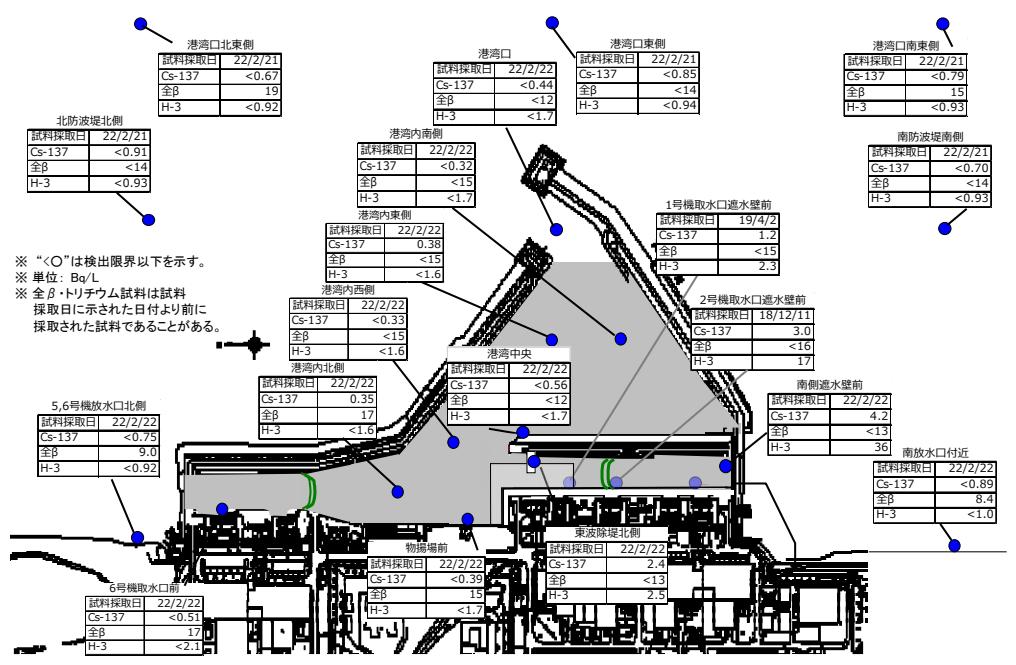
図5: 港湾周辺の海水濃度

- ・排水路の放射性物質濃度は、降雨時に濃度が上昇する傾向にあるが、全体的に横ばい傾向。
- ・1～4号機取水路開渠内エリアの海水放射性物質濃度は告示濃度未満で推移しており、降雨時に一時的なCs-137濃度、Sr-90濃度の上昇がみられるが、長期的には低下傾向。海側遮水壁鋼管矢板打設・継手処理の完了後、濃度が低下。メガフロート関連工事によりシルトフェンスを開渠中央へ移設した2019年3月20日以降、Cs-137濃度について、南側遮水壁前が高め、東波除堤北側が低めで推移。

- ・港湾内エリアの海水放射性物質濃度は告示濃度未満で推移しており、降雨時に一時的なCs-137濃度、Sr-90濃度の上昇がみられるが、長期的には低下傾向であり、1～4号機取水路開渠内エリアより低いレベル。海側遮水壁鋼管矢板打設・継手処理の完了後、濃度が低下。
- ・港湾外エリアの海水放射性物質濃度は、海側遮水壁鋼管矢板打設・継手処理の完了後、Cs-137濃度、Sr-90濃度が低下し、低濃度で推移。Cs-137濃度は、5,6号機放水口北側、南放水口付近で気象・海象等の影響により、一時的な上昇を観測することがある。Sr-90濃度は、港湾外(南北放水口)で昨年より変動が見られるが、気象・海象等による影響の可能性など引き続き傾向を監視していく。

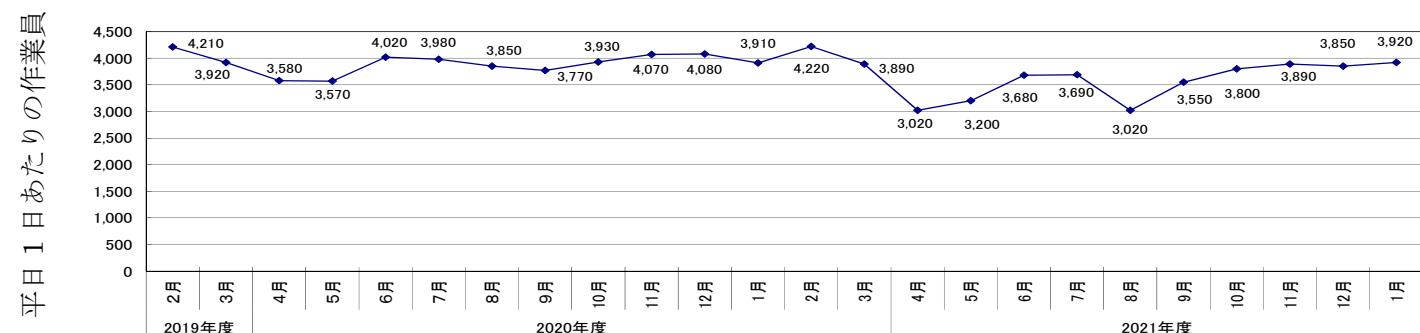
図6：至近2年間の各月の平日1日あたりの平均作業員数（実績値）の推移

- 1ヶ月間のうち1日でも従事者登録されている人数（協力企業作業員及び東電社員）は、2021年10月～2021年12月の1ヶ月あたりの平均が約8,900人。実際に業務に従事した人数は1ヶ月あたりの平均で約6,700人であり、ある程度余裕のある範囲で従事登録者が確保されている。
- 2022年3月の作業に想定される人数（協力企業作業員及び東電社員）は、平日1日当たり4,000人程度と想定され、現時点では要員の不足が生じていないことを主要元請企業に確認。なお、至近2年間の各月の平日1日あたりの平均作業員数（実績値）は約3,000～4,200人規模で推移。
- 福島県内の作業者数は微増、福島県外の作業員数は微減。2022年1月時点における地元雇用率（協力企業作業員及び東電社員）は微増で約70%。
- 2018年度の平均線量は2.44mSv/人・年、2019年度の平均線量は2.54mSv/人・年、2020年度の

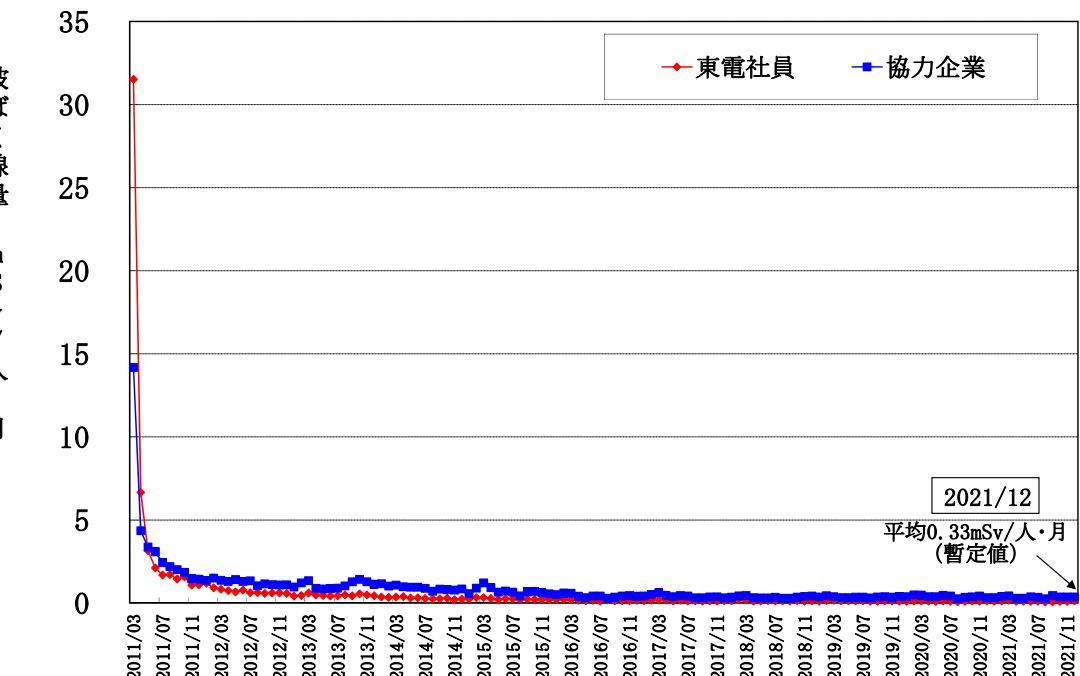
図7：作業員の各月における平均個人被ばく線量の推移
(2011/3以降の月別被ばく線量)

平均線量は2.60mSv/人・年である（法定線量上限値は5年で100mSv/人かつ50mSv/人・年、当社管理目標値は20mSv/人・年）。

- 大半の作業員の被ばく線量は線量限度に対し大きく余裕のある状況である。

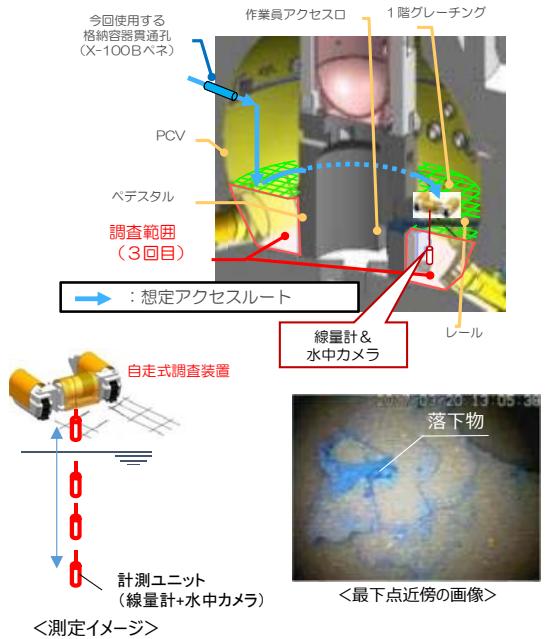
1号機 PCV内部調査実績

- ・2015年4月に、狭隘なアクセス口(内径φ100mm)から調査装置を格納容器内に進入させ、格納容器1階内部の映像、空間量等の情報を取得。
 - ・2017年3月、ペデスタイル外地下階へのデブリの広がりを調査するため、自走式調査装置を用いた調査を実施し、PCV底部の状況を初めて撮影。得られた画像データと線量データを元に、PCV内部の状況を継続検討していく。

PCV内部 調査実績	1回目 (2012年10月)	・映像取得 ・霧団気温度、線量測定 ・水位、水温測定 ・滞留水の採取 ・常設監視計器設置
	2回目 (2015年4月)	PCV1階の状況確認 ・映像取得 ・霧団気温度、線量測定 ・常設監視計器交換
	3回目 (2017年3月)	PCV地下1階の状況確認 ・映像取得 ・線量測定 ・堆積物の採取 ・常設監視計器交換
PCVからの漏 えい箇所	・PCVベント管真空破壊ランペローズ部(2014年5月確認) ・サンドクションドレンライン (2013年11月確認)	
<u>ミュオン測定による燃料デブリ位置評価</u> 炉心部に大きな燃料がないことを確認。(2015年2月～5月)

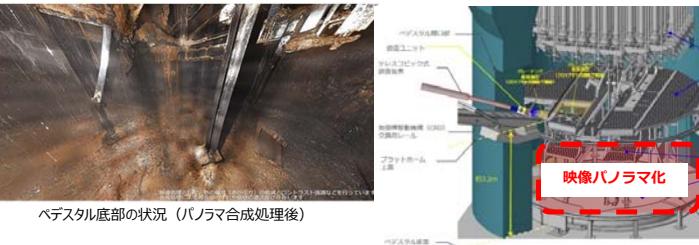
2018年1月、ペデスタイル内プラットホーム下の調査を実施。取得した画像を分析結果、燃料デブリを含むと思われる堆積物がペデスタイル底部に堆積している状況を確認。堆積物が周囲より高く堆積している箇所が複数あることから、燃料デブリの落下箇所が複数存在していると推定。

2019年2月、ペデスタイル底部及びプラットホーム上の堆積物への接触調査を実施。小石状の堆積物を把持して動かせること、把持できない硬い岩状の堆積物が存在可能性があることを確認。

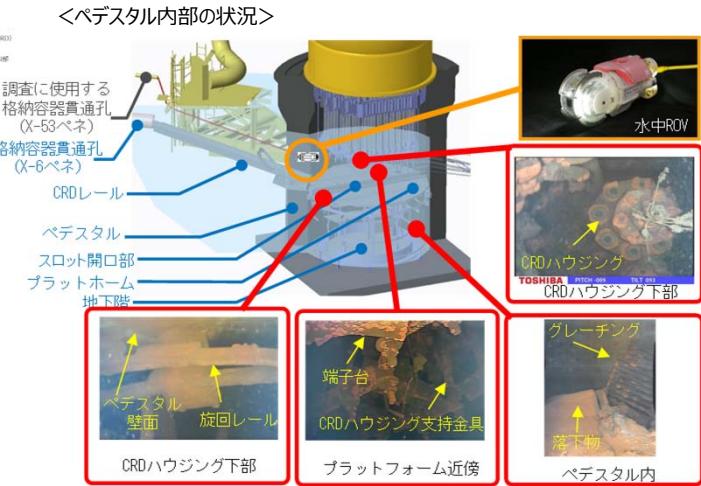
3号機 PCV内部調査実績

- ・2014年10月、PCV内部調査用に予定しているPCV貫通部（X-53ペネ）の水没確認を遠隔超音波探傷装置を用いて調査を実施し、水没していないことを確認。
 - ・2015年10月、PCV内を確認するため、X-53ペネから格納容器内部へ調査装置を入れ、映像、線量、温度の情報を取得、内部の滞留水を採取。格納容器内の構造物・壁面に損傷は確認されず、水位は推定値と一致しており、内部の線量は他の号機に比べて低いことを確認。
 - ・2017年7月に、水中ROV(水中遊泳式遠隔調査装置)を用いて、ペデスタイル内の調査を実施。調査で得られた画像データの分析を行い、複数の構造物の損傷や炉内構造物と推定される構造物を確認。
 - ・また、調査で得られた映像による3次元復元を実施。復元により、旋回式のプラットホームがレール上から外れ一部が堆積物に埋まっている状況等、構造物の相対的な位置を視覚的に把握することが出来た。

PCV内部調査実績	1回目 (2015年10月～12月)	・映像取得　　・霧団気温度、線量測定 ・水位、水温測定　・滞留水の採取 ・常設監視計器設置（2015年12月）
	2回目　(2017年7月)	・映像取得 ・常設監視計器交換（2017年8月）
PCVからの漏えい箇所	・主蒸気配管ペローズ部	（2014年5月確認）
