使用済燃料プール対策 スケジュール

2号機燃料取り出しに向けた工事の進捗について

4号機 使用済燃料プール内他の 高線量機器取り出しに向けた調査結果について

福島第一原子力発電所
6号機からの使用済燃料取り出しについて

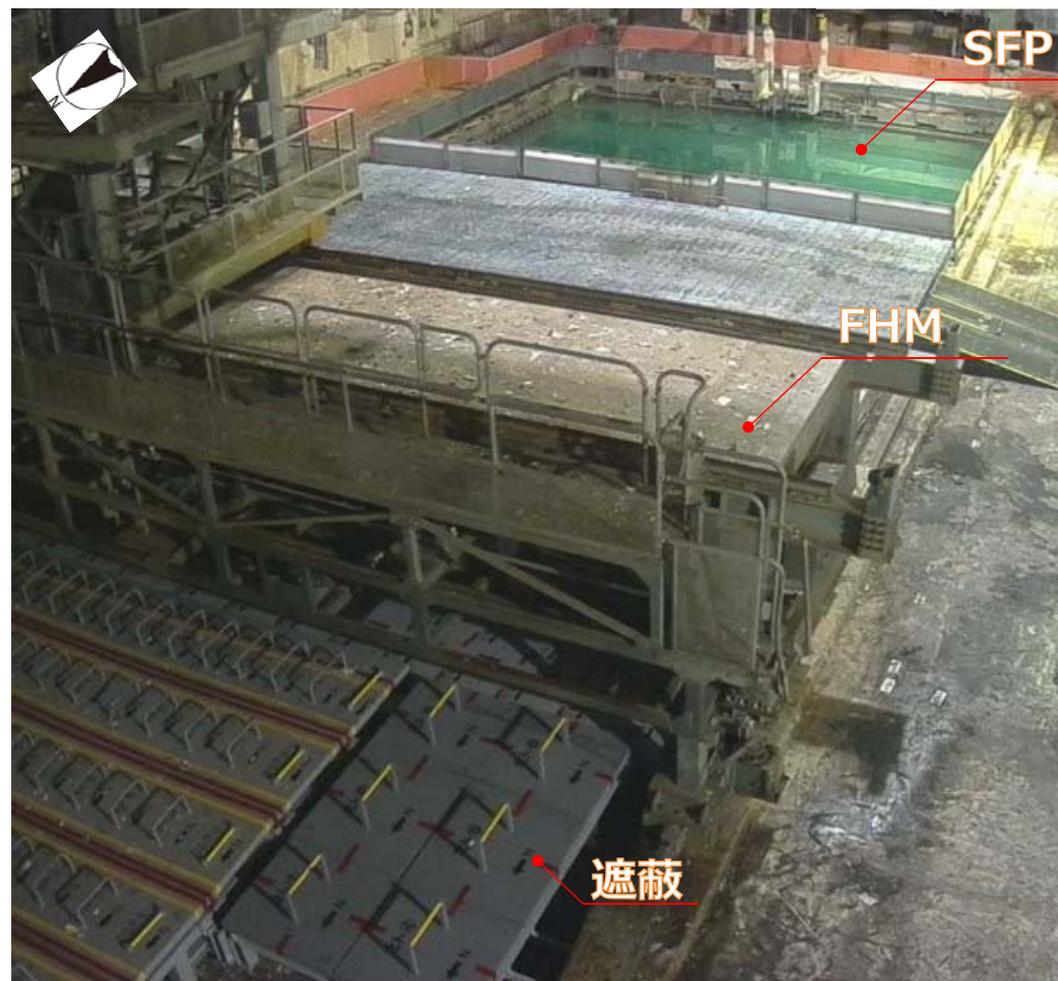
- 使用済燃料プール（以下、SFP）上に駐機していたFHMをオペフロ北側に移動完了。
 - 作業期間中にダストモニタ値に有意な変化が無かった。
（実施期間：2022年5月30日～2022年6月13日）

FHM移動後の状況

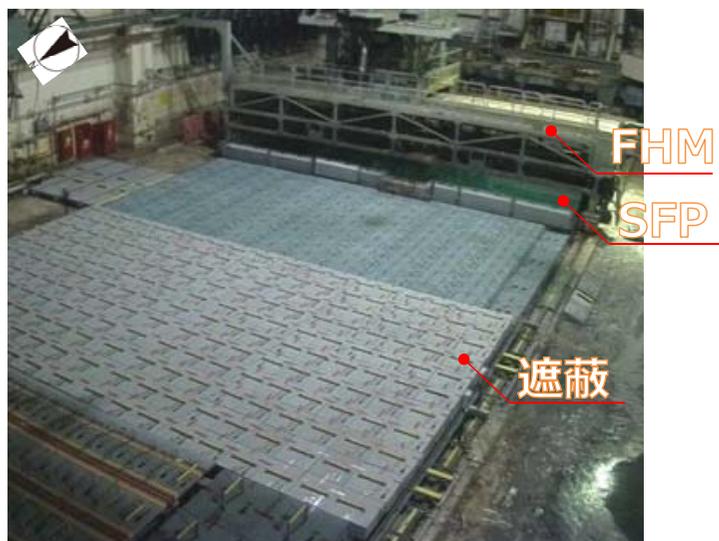
FHM移動前の状況

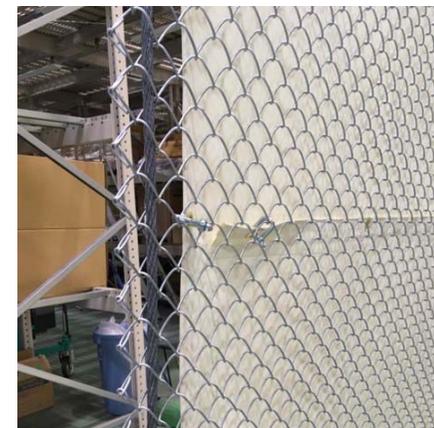
養生カーテン
(金網と不燃シートで構成)

- 瓦礫飛散対策：養生カーテンを設置。
- ダスト飛散対策：原子炉建屋屋上からスプリンクラーを設置。
- 遠隔操作重機にてFHM操作室を撤去。
- 解体ガレキ搬出。

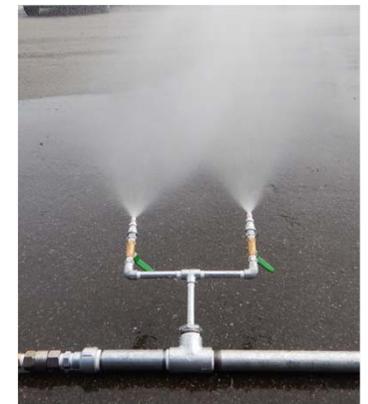
スプリンクラー
(散水イメージ)

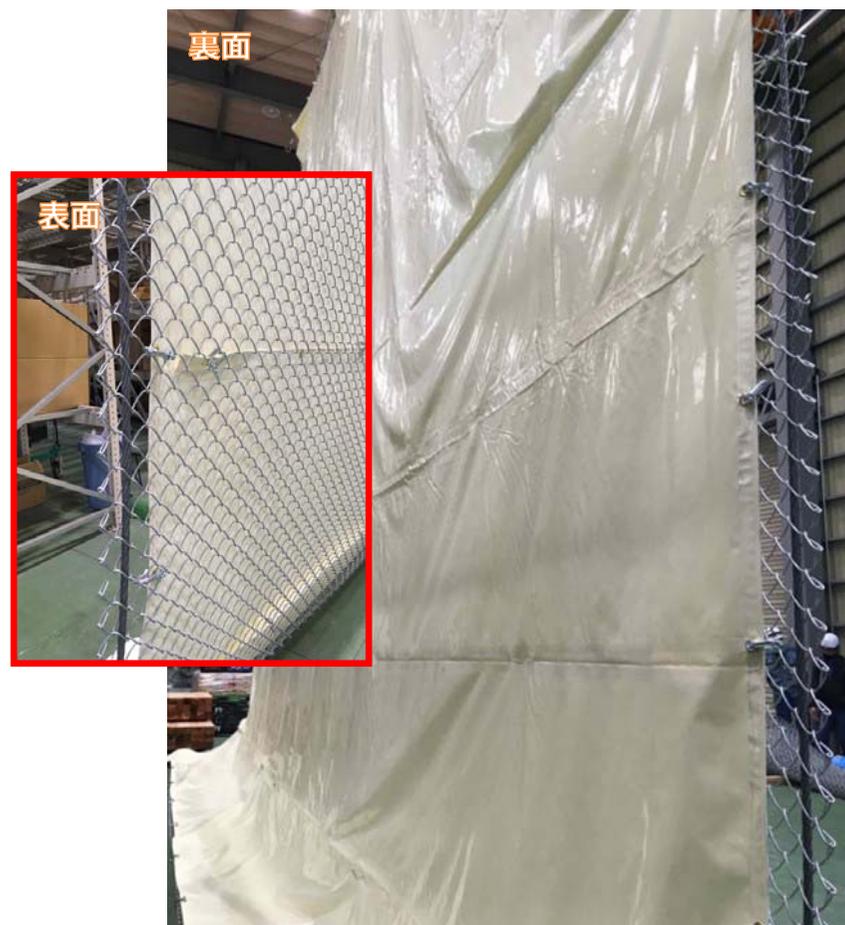
養生カーテン※吊り降ろし状況

※金網に不燃シートを取り付けたもの
10m×10m

- FHM操作室撤去のモックアップを2022年6月7日から開始し、7月上旬まで実施予定。
- FHM操作室の模擬体を用いて、解体工法・解体瓦礫処理・ダスト飛散防止対策等の施工性を確認するとともに作業の習熟訓練を実施中。

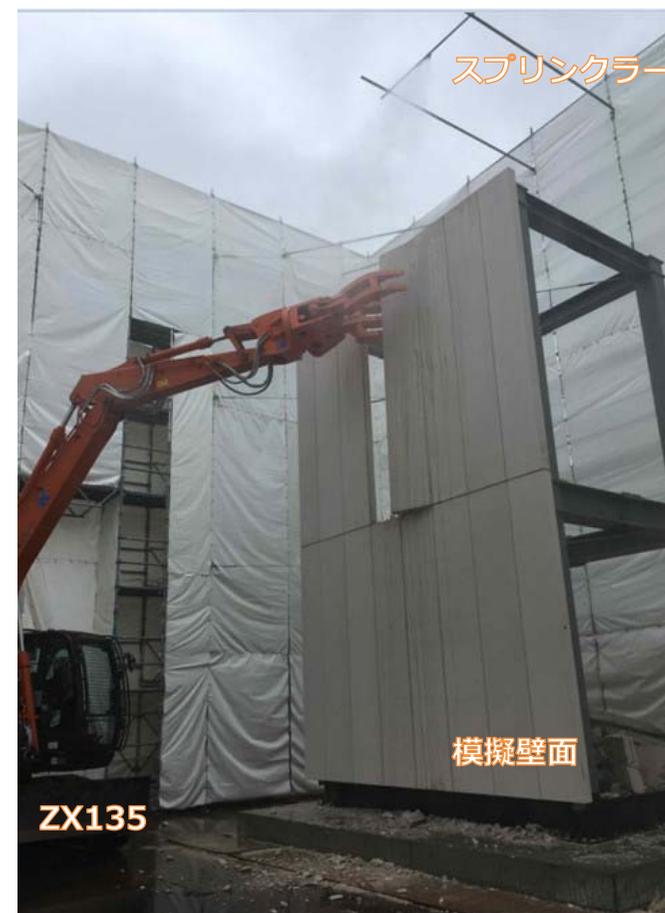
FHM操作室壁面※解体状況

※ALCパネル

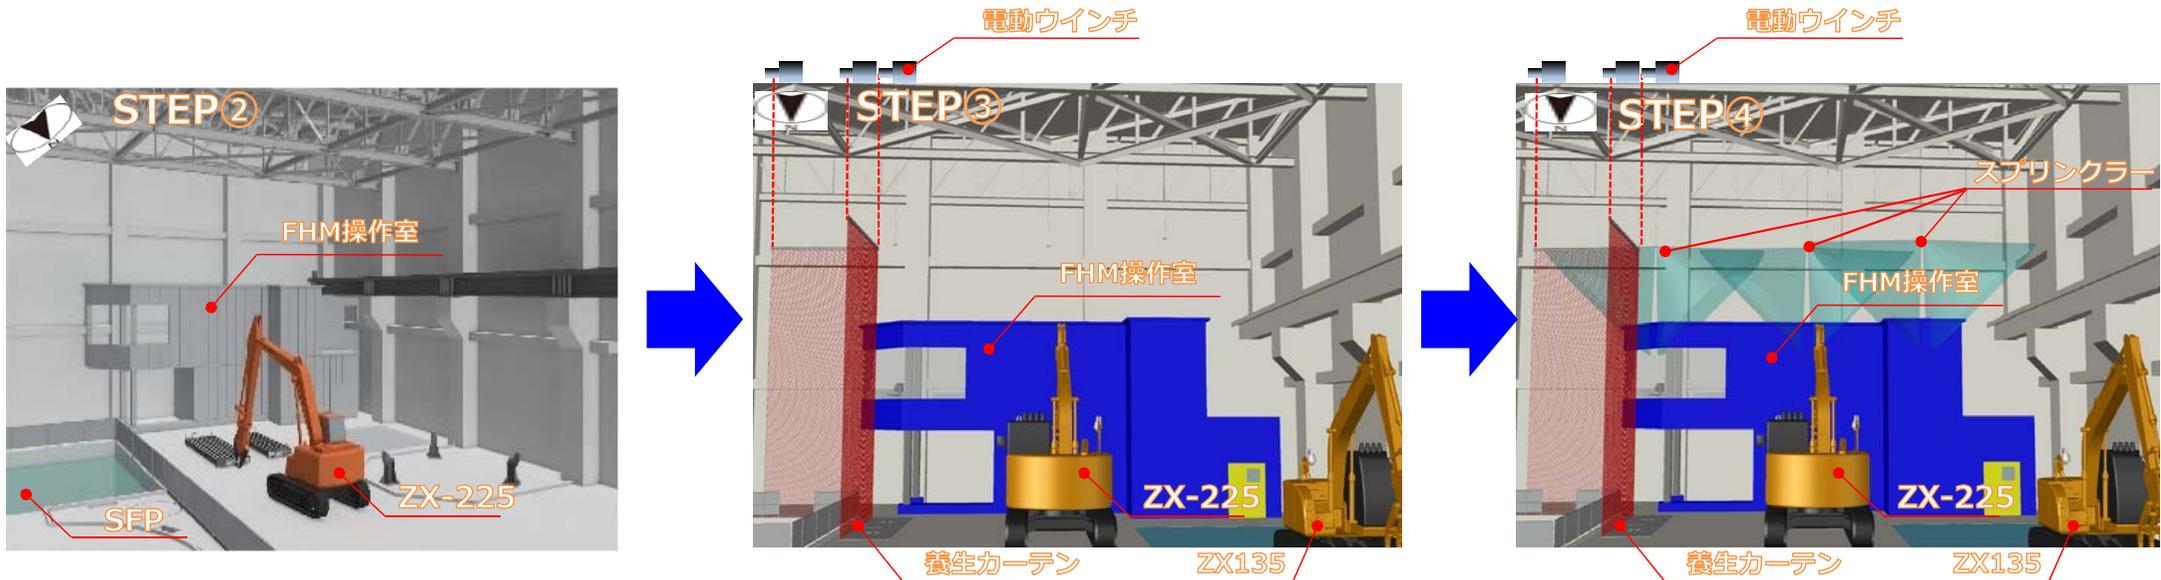
STEP1 [有人作業] クレーンを使用し、養生カーテン用ウインチ及びスプリンクラーを屋上に設置。スプリンクラーはオペフロ内に吊り下げる。（雰囲気線量：0.2mSv/h 2時間≒0.4mSv 4名5日間で計画 準備作業含む）

STEP2 [遠隔作業]遠隔操作重機にて、解体瓦礫飛散を防止する養生カーテンをオペフロ内に搬入。

STEP3 [有人作業]養生カーテンを吊ワイヤの接続作業を行い、養生カーテンを吊り上げる。 ※接続箇所数はモックアップの結果に応じ、1～2箇所増減の可能性有。
 オペフロ内有人作業は5分程度で計画。（雰囲気線量：16mSv/h 5min≒1.33mSv 1名で計画）
 養生カーテンと吊ワイヤ接続(4箇所※)，浮き上がり防止対策(6箇所※)，必要に応じてカーテン吊り上げ時の介助。

STEP4 [遠隔作業]作業前にスプリンクラーから散水を行う。

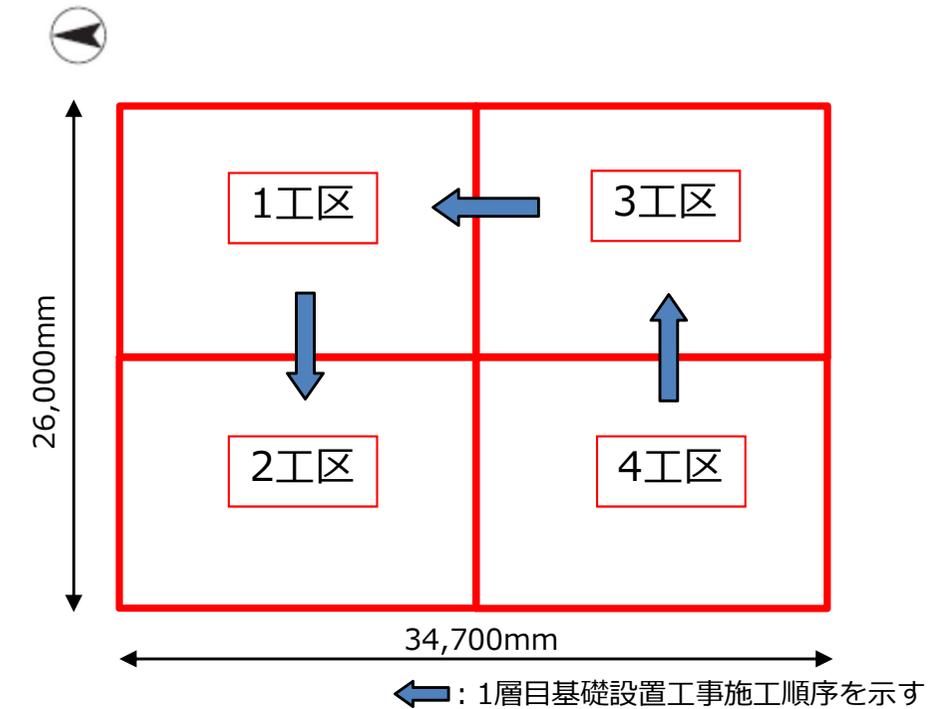
基礎工区割り図

(1層目H=1,250mm)

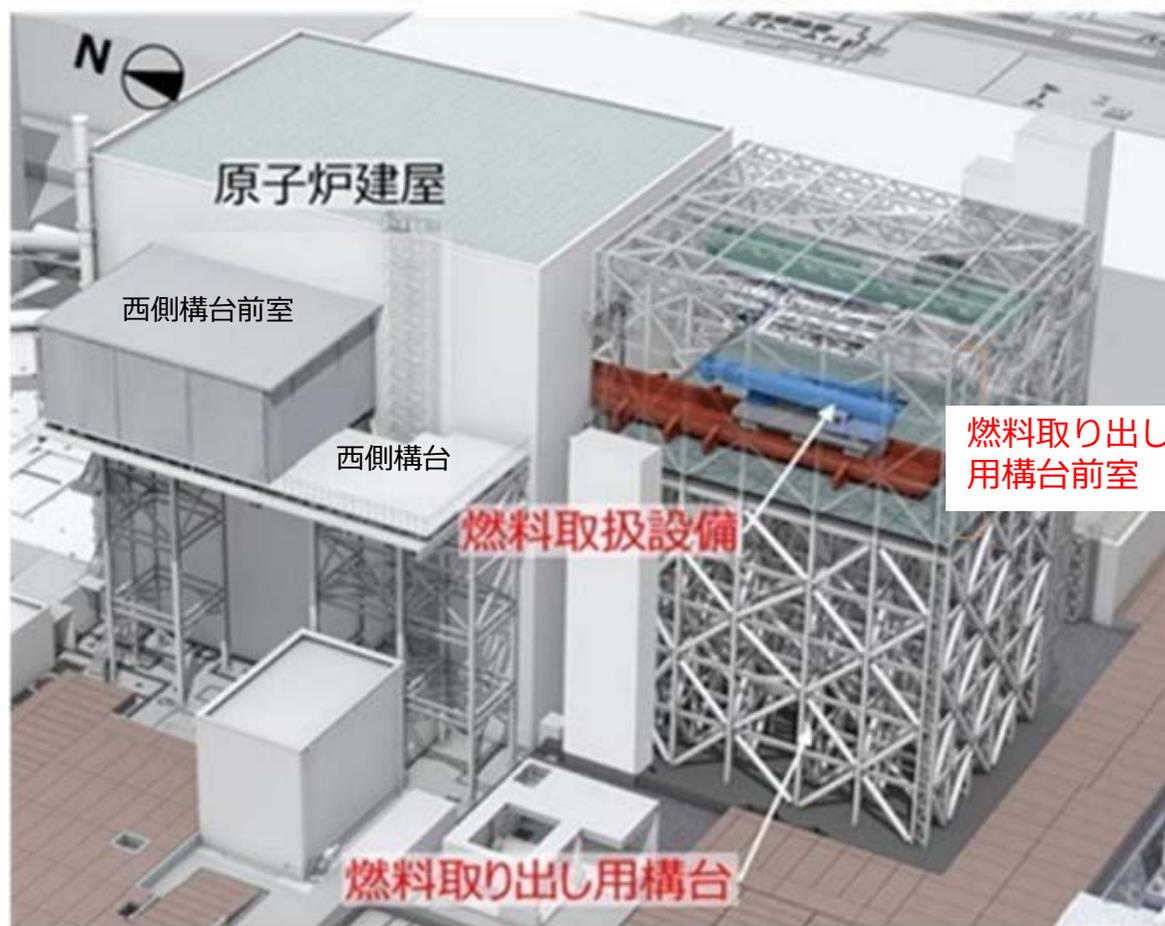
構台イメージ図

※前室外壁：金属系パネル 前室屋根：金属系折板

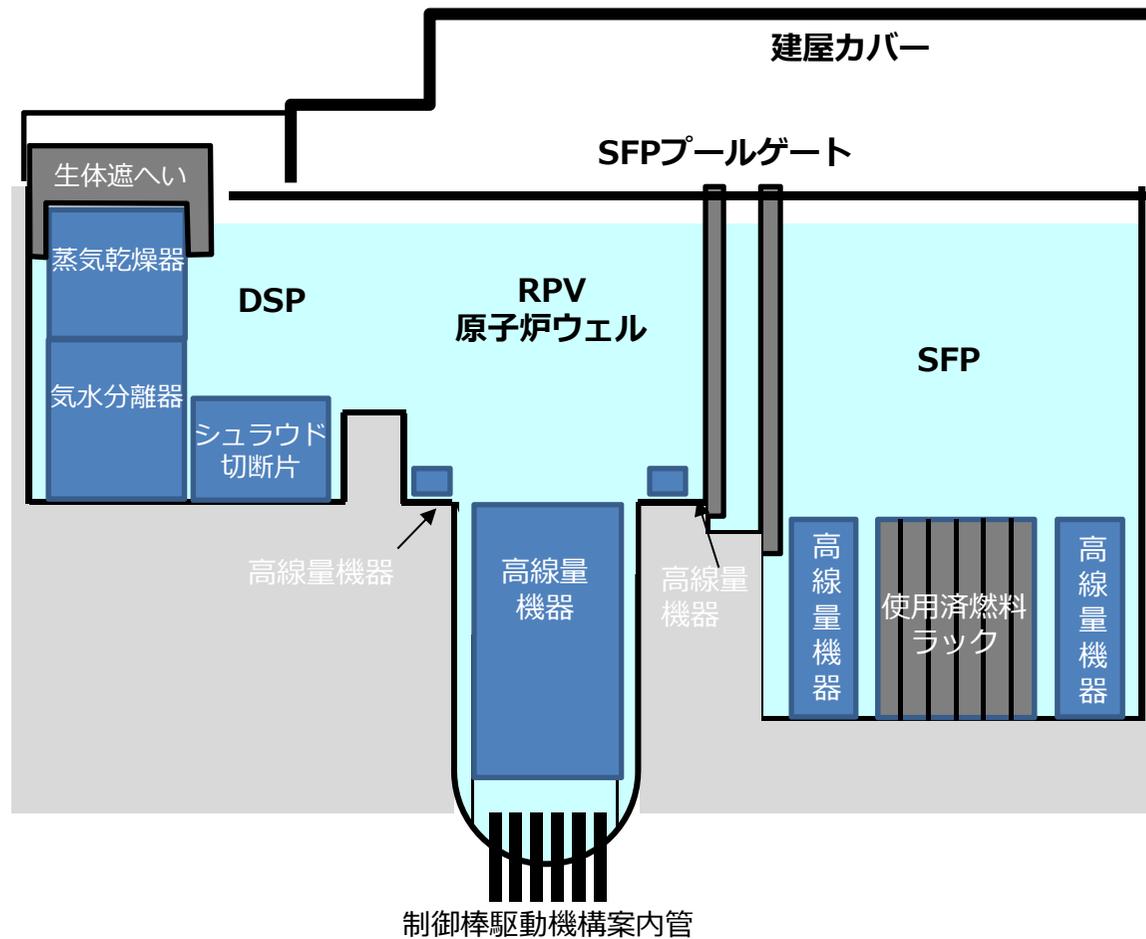
- 4号機は、震災当時、定期検査中であったため、DSP/ウェル/SFP内は、満水状態で高線量機器が保管されている。
- SFPからの燃料取り出しのため、定期検査中にSFP内に保管していた使用済制御棒等を原子炉ウェル内に移動している。

4号機 DSP,ウェル,SFP内状況

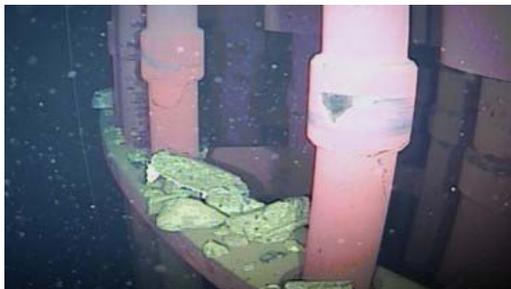
①気水分離器

- DSP底部にガレキの堆積を確認した。
- DSP内に保管されている機器の変形や破損等は無く、高線量機器取り出しに影響を及ぼすものは確認されなかった。

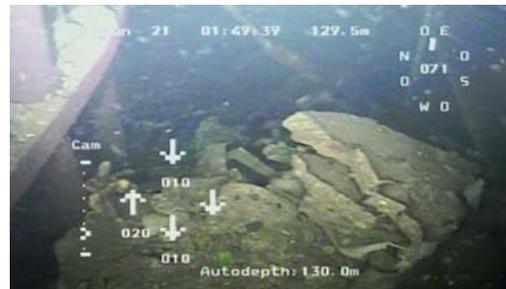
②底部ガレキ

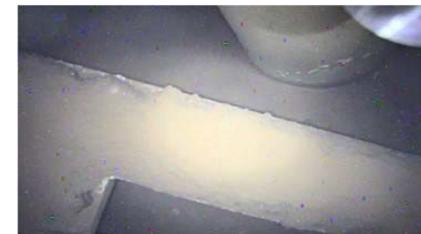
④SFP底部砂礫堆積状況

- SFP底部にガレキ（砂礫等）の堆積を確認した。
- SFP内に保管されている機器の変形や破損等は無く、高線量機器取り出しに影響を及ぼすものは確認されなかった。

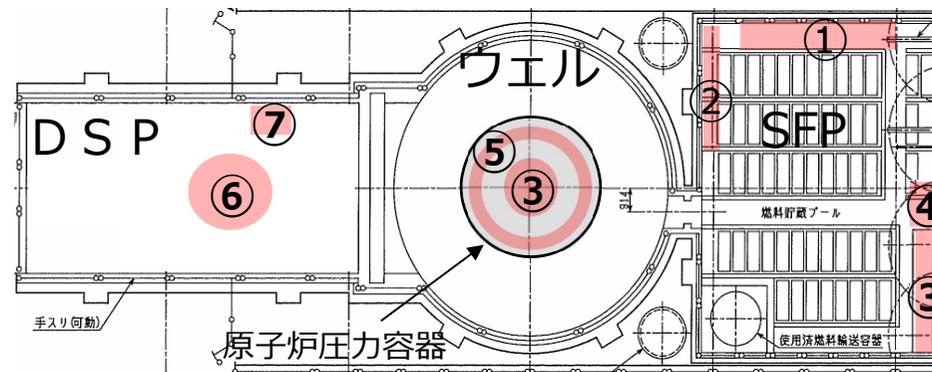
線量測定結果（水中）（代表）

No	測定箇所	測定値
①	フィルタ等	約0.7~420mSv/h
②	バスケット	約40~11,000mSv/h
③	制御棒	約1,000~101,000mSv/h
④	浄化装置関係	約0.3~10mSv/h
⑤	ジェットポンプ	約230~4,500mSv/h
⑥	シュラウド	約1,800~20,000mSv/h
⑦	上部格子板	約80,000~200,000mSv/h

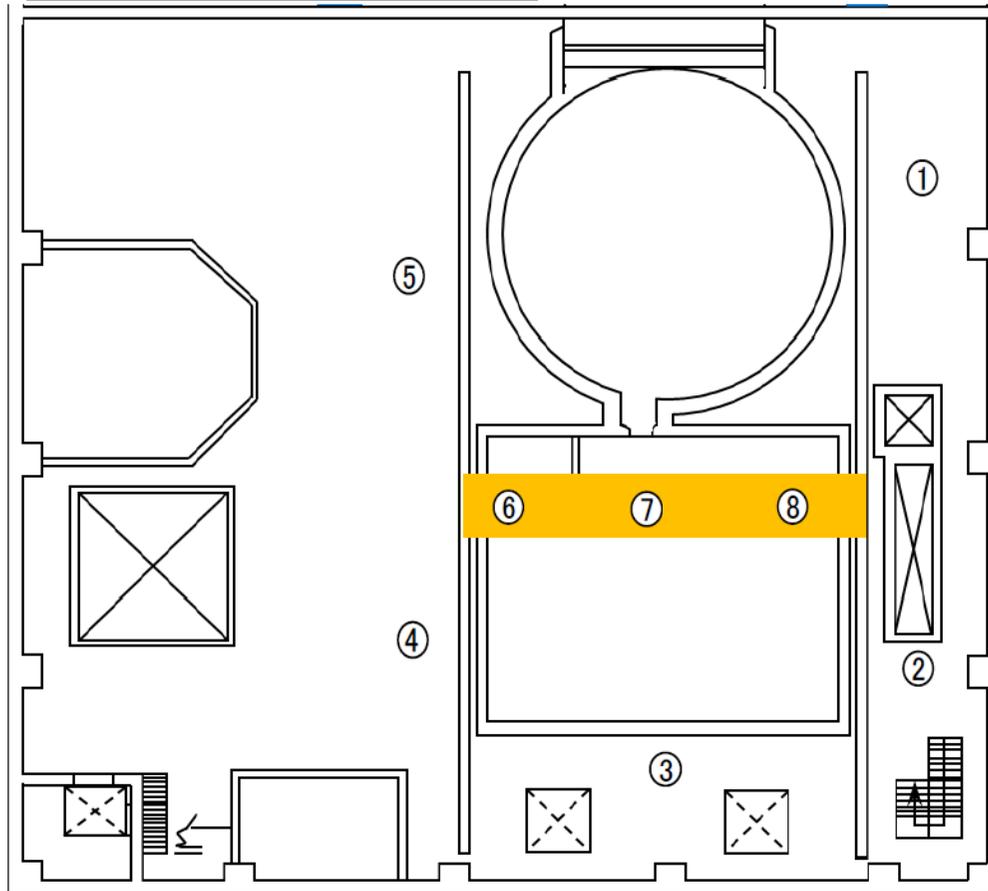
4号原子炉カバー建屋5階

No	線種	空間線量当量率 (mSv/h)
		γ線
①		0.015
②		0.005
③		0.003
④		0.012
⑤		0.006
⑥		0.005
⑦		0.004
⑧		0.005

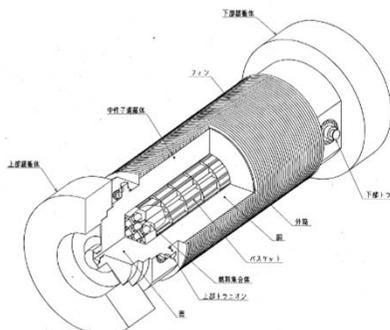
NFT-12B型外觀図

NFT-12B型	NFT-22B型	NFT-32B型
総重量		約73 トン	約97 トン	約106 トン
外形寸法	外径	約2.3 m	約2.6 m	約2.4 m
	長さ	約6.4 m	約6.3 m	約6.4 m
収納体数		12 体	22 体	32 体
収納可能な燃料タイプ		7×7 8×8 新型8×8 8×8BJ 高燃焼度8×8 9×9 (漏えい燃料含む) ※	7×7 8×8 新型8×8 8×8BJ 高燃焼度8×8 9×9	7×7 8×8 新型8×8 8×8BJ 高燃焼度8×8 9×9※
所有基数 (1F)		2 基	2 基	1 基

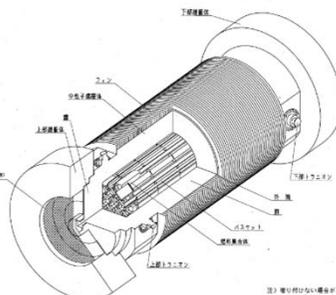
NFT-22B型外觀図

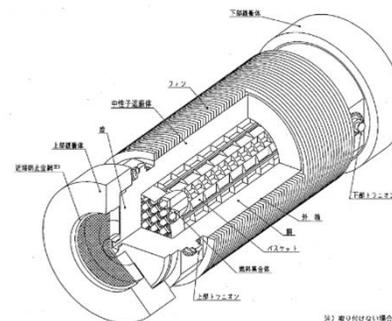
NFT-32B型外觀図

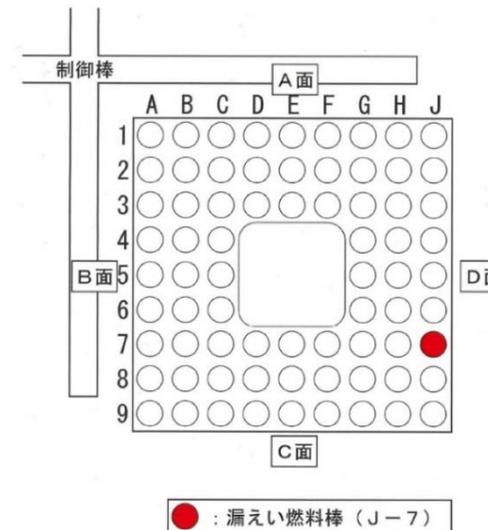
- ・右図の燃料集合体のJ-7（赤）の位置に漏えい燃料棒を確認。
- ・異物の混入，変形，腐食，損傷等の異常は認められない。

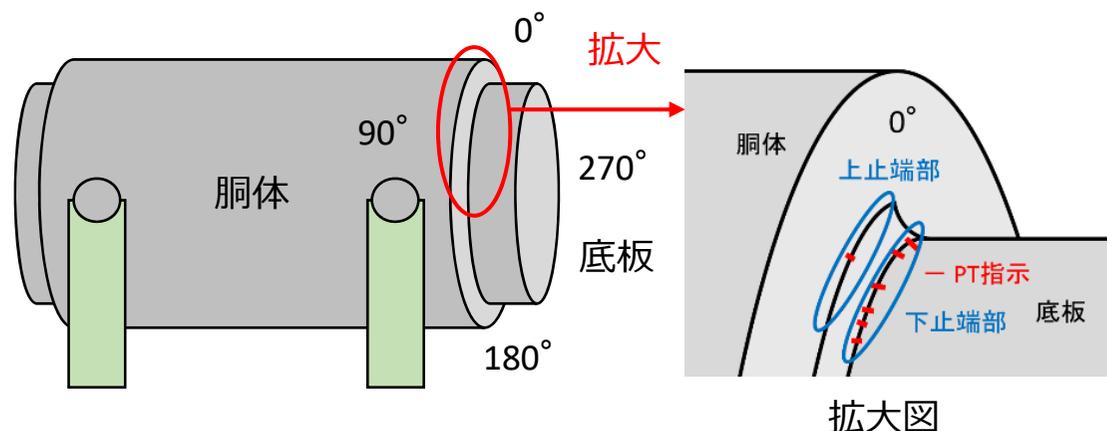
- 2022年1月から実施した構内用輸送容器NFT-32B型の点検において、底板溶接部※の錆落としを実施しPT（浸透探傷試験）を実施したところ、PT指示模様が複数確認された。
- 表面の磨き込みで改善しないため、補修溶接が必要な傷と判断。

図 PT指示の位置（概要図）

- PT指示（傷）はキャスク本体と下部緩衝体の嵌めあい部に確認されている。キャスクは本体に養生をして保管しているが、当該部は下部緩衝体の接続部であり狭隘のため養生ができておらず、保管中に錆が発生し、傷の発生に至ったと推定。
- NFT-22B型も今回点検を行っているが、PT指示（傷）は確認されていない。NFT-22B型は2013～2014年の4号機燃料取り出し※の際に点検・使用したため震災以降使用実績の無いNFT-32B型にのみ本事象が発生したものと推定。

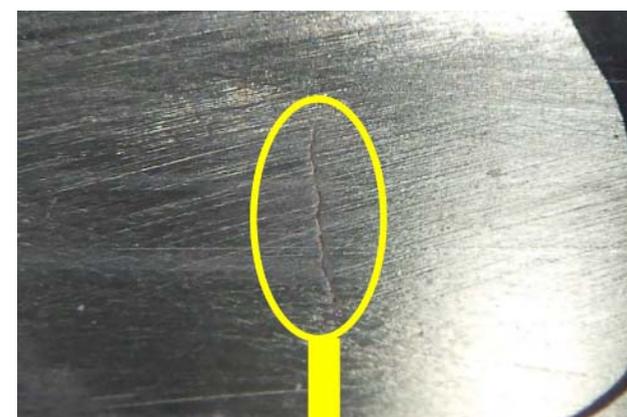
傷の代表例
(傷の長さ2.0 mm (研磨後))

- キャスクを長期保管する際、錆が確認された当該部に埃が直接付着しないよう、養生（テープによる養生等）を追加する。

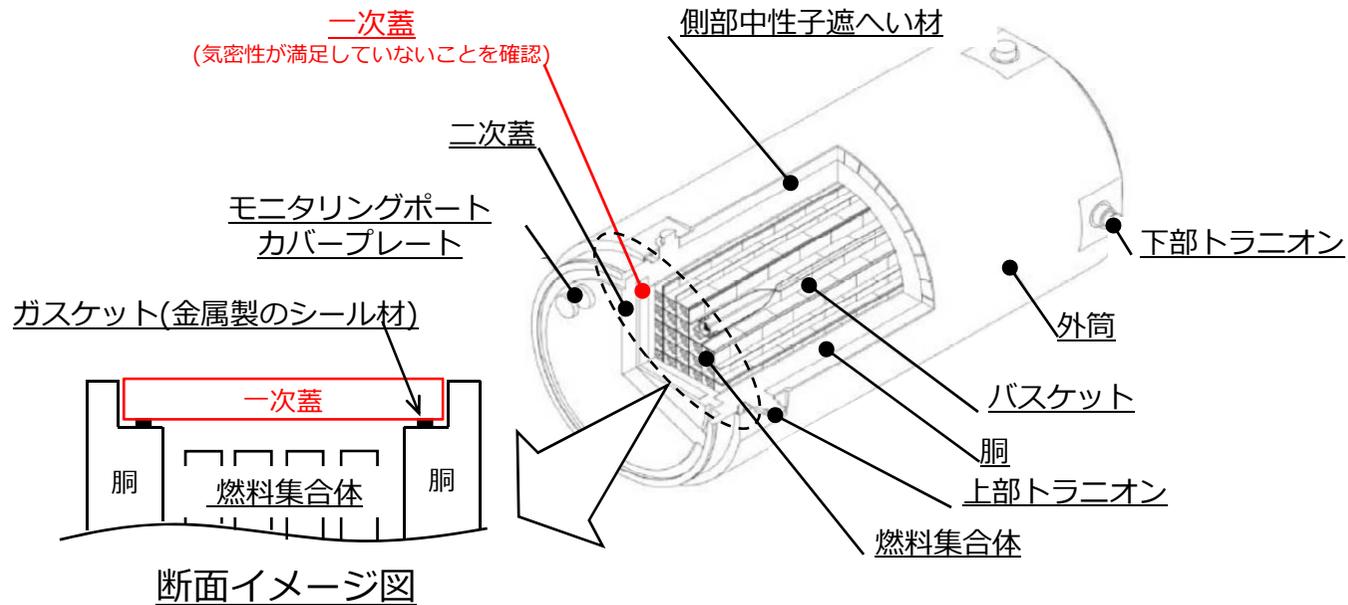
- 2022年5月11,12日, 共用プールに保管している使用済燃料(69体)を乾式キャスク(1基)へ装填後, 5月22~27日にかけて, 共用プール(気中)において蓋の気密性確認を行ったところ, 気密性が満足していないことを確認。
- 当該乾式キャスクへ装填した使用済燃料を共用プール(水中)に戻し, 空の状態で気中に引き上げ, 原因調査を実施。乾式キャスクフランジ面の外観確認で異常の無いこと, 気中での気密性確認で問題がなかった(合格判定)ことから, 水中での一次蓋取り付け時に乾式キャスク内の水が押し出され, 偶発的にシール面に異物が噛み込んだ可能性を推定。
- 異物噛み込みリスク低減のため, キャスクへの燃料装填前後に燃料上部の清掃を実施。

乾式キャスク(輸送貯蔵兼用キャスク)概略図

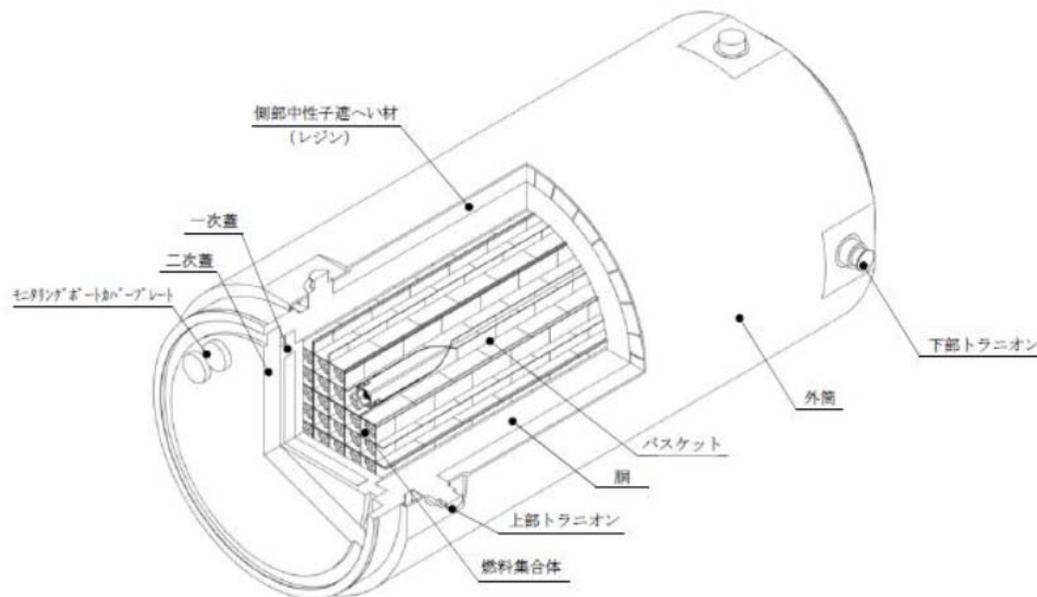
乾式キャスク（輸送貯蔵兼用キャスク）外観図

項目		乾式キャスク（輸送貯蔵兼用キャスク）
総重量		約119 トン
外形寸法	外径	約2.5 m
	長さ	約5.3 m
収納体数		69 体

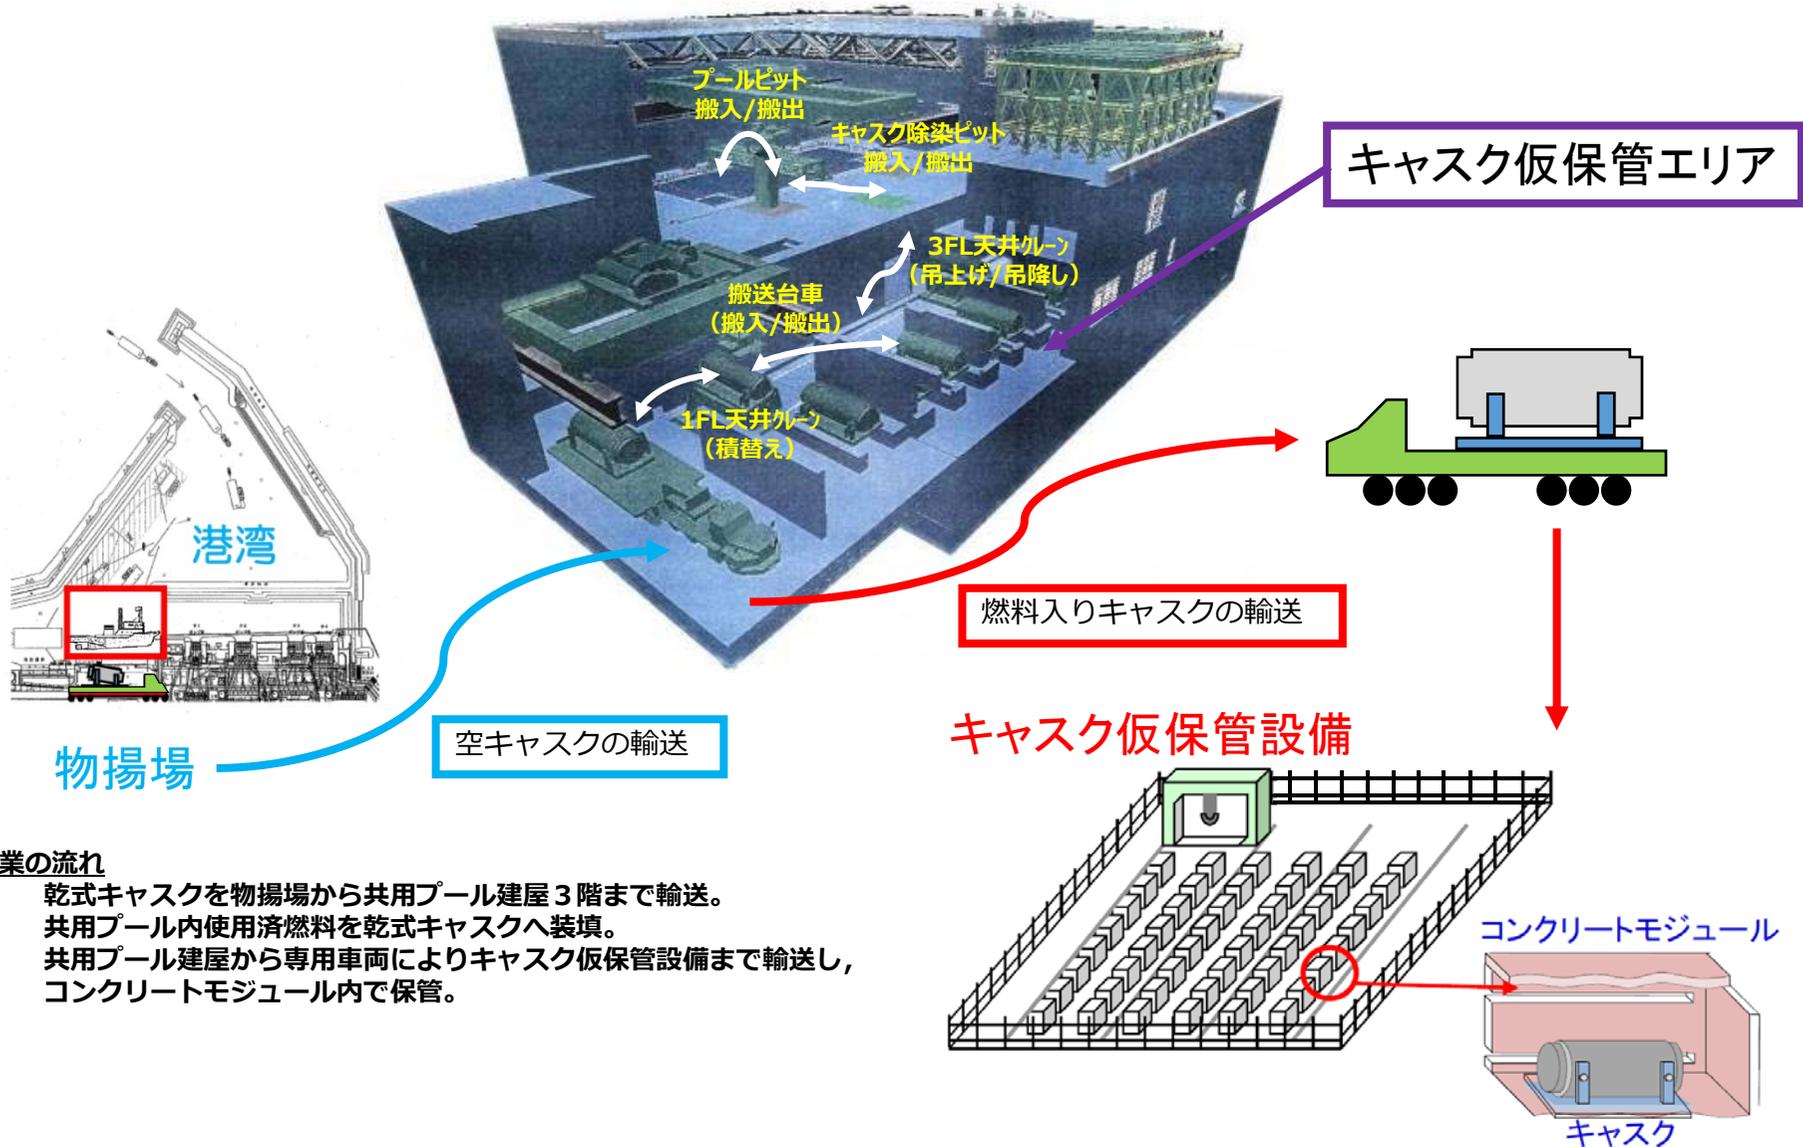
作業の流れ

1. 乾式カスクを物揚場から共用プール建屋3階まで輸送。
2. 共用プール内使用済燃料を乾式カスクへ装填。
3. 共用プール建屋から専用車両によりカスク仮保管設備まで輸送し、コンクリートモジュール内で保管。
