## 「廃炉」の主な作業項目と作業ステップ

## 取組の状況

参考資料  
2022年8月25日  
廃炉・汚染水・処理水対策チーム会合  
事務局会議  
3/6

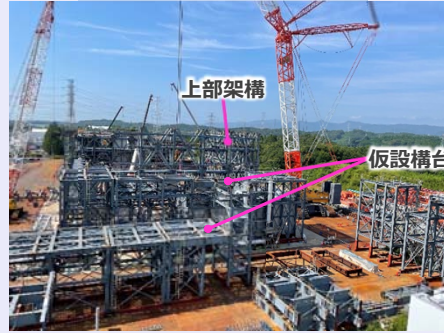
<構外作業の様子（2022年8月8日）>

構外では、大型カバー設置へ向けた鉄骨等の地組作業を実施中です。仮設構台、下部架構の地組が完了し、上部架構の地組が約40%完了しました。

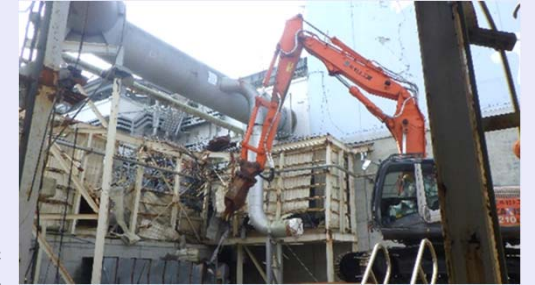
<ガレキ撤去作業の様子>

1/2号機Rw/B周辺ガレキ撤去作業については、先行して作業する範囲のガレキ撤去用重機の走行路の整備が完了したため、8月23日から再開しました。

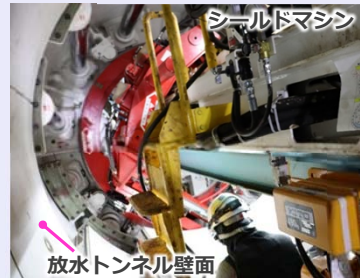
放水トンネル壁面  
シールドマシン内部で後方から前方部を撮影  
<シールドマシン掘進作業の状況>

K4エリアタンク周辺において測定・確認用設備や移送設備の配管等の敷設、シールドマシンによる放水トンネルの構築、5,6号機取水路開渠内への仕切堤設置に向けた準備作業を実施しています。

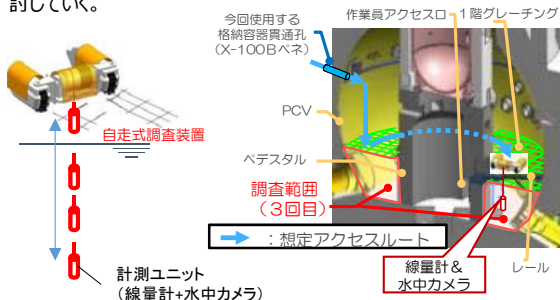
<測定イメージ>

・2017年3月、ベDESTAL外地下階へのデブリの広がりを調査するため、自走式調査装置を用いた調査を実施し、PCV底部の状況を初めて撮影。得られた画像データと線量データを元に、PCV内部の状況を継続検討していく。
