令和4年12月21日
汚染水処理対策委員会

汚染水対策の現況と今後について

2022年12月21日

東京電力ホールディングス株式会社

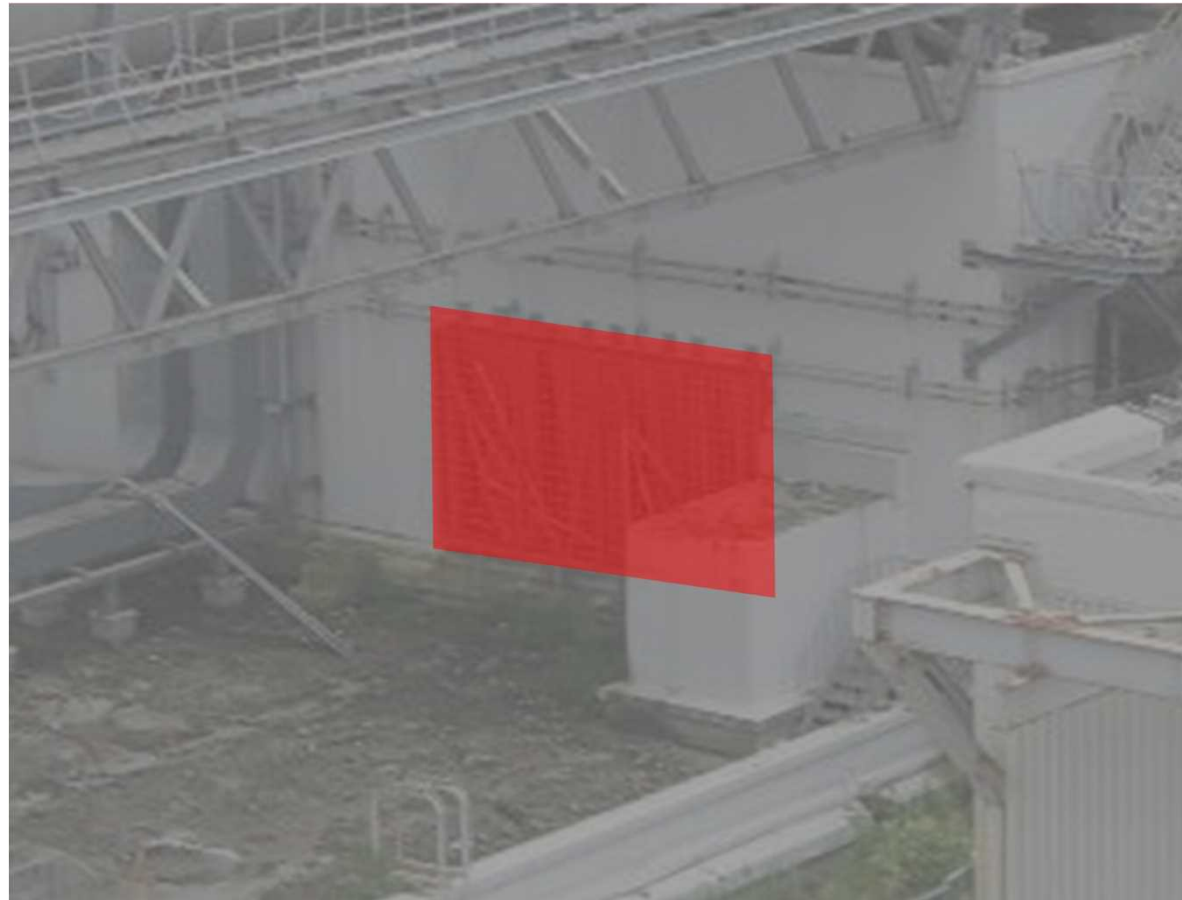
参考写真：雨水侵入箇所

- ・ 1-4号機建屋内に雨水が吹込む可能性のある窓およびガラリー等の破損箇所（7箇所、約200m²）を2023年2月～7月にかけて対策工事を実施予定

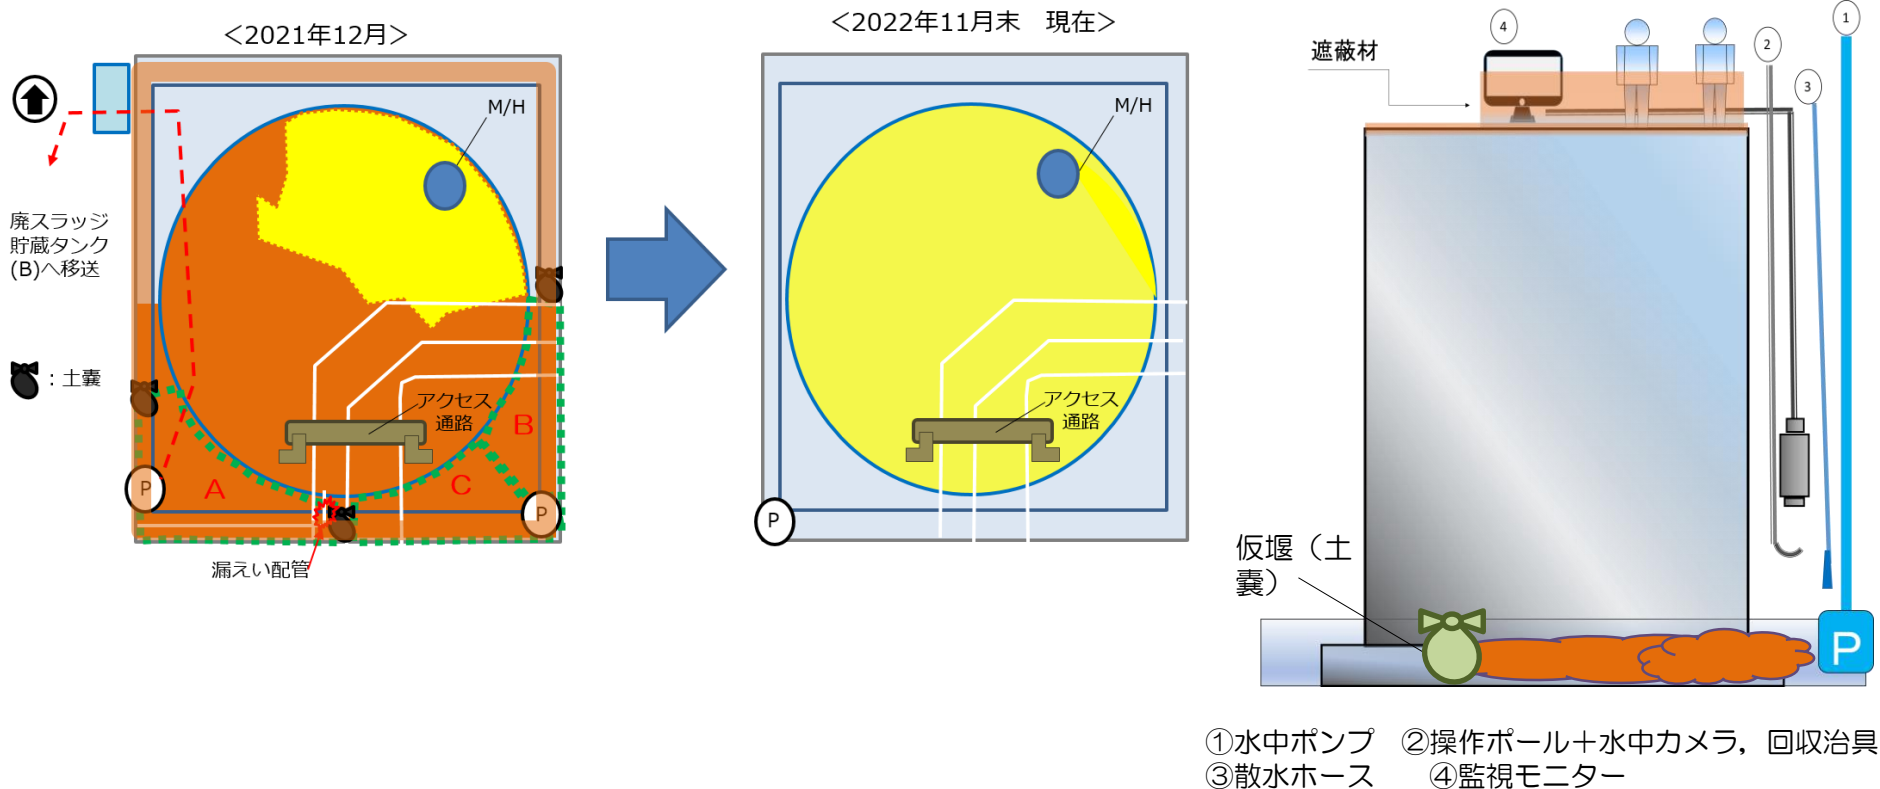
- 樹脂の乾燥・固化のため、散水により樹脂を崩しながらポンプで廃スラッジ貯蔵タンク（B）へ回収。
- 回収に当たり、土嚢でエリアを分けて（下図A～C）回収を行い、現状では床面が露出するようになった。

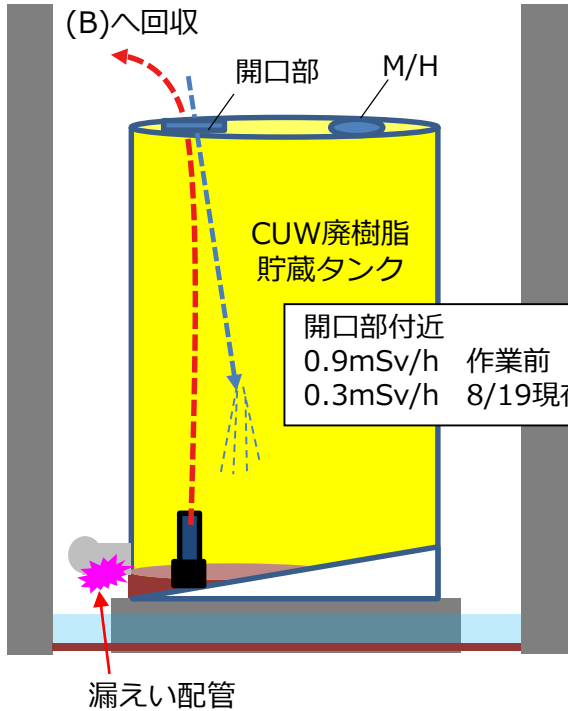
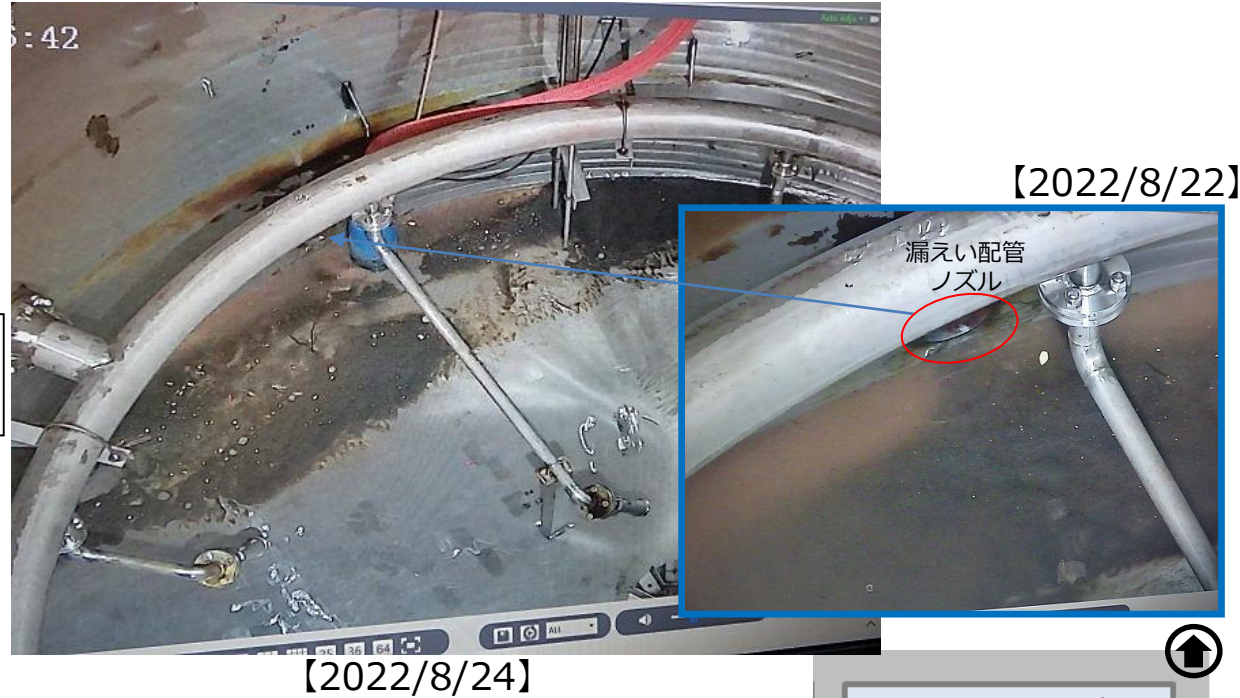
3. タンク内回収状況（2022年8月完了）

- タンク底部に勾配があるため、低部である南側のタンク天板に開口部を設け、当該部よりポンプを設置し回収を行った。
- 漏えい配管接続位置より低い位置まで回収ができ、タンク外への漏えいリスクは解消した。
