汚染水対策スケジュール (1/3)

ALPS処理水希釈放出設備の状況 ならびに安全対策について

福島第一原子力発電所
港湾魚類対策の取り組みについて
(東波除堤における魚類移動防止網本設化等、工事の開始予定)

福島第一原子力発電所 港湾魚類対策の取り組みについて (東波除堤における魚類移動防止網本設化等、工事の開始予定)

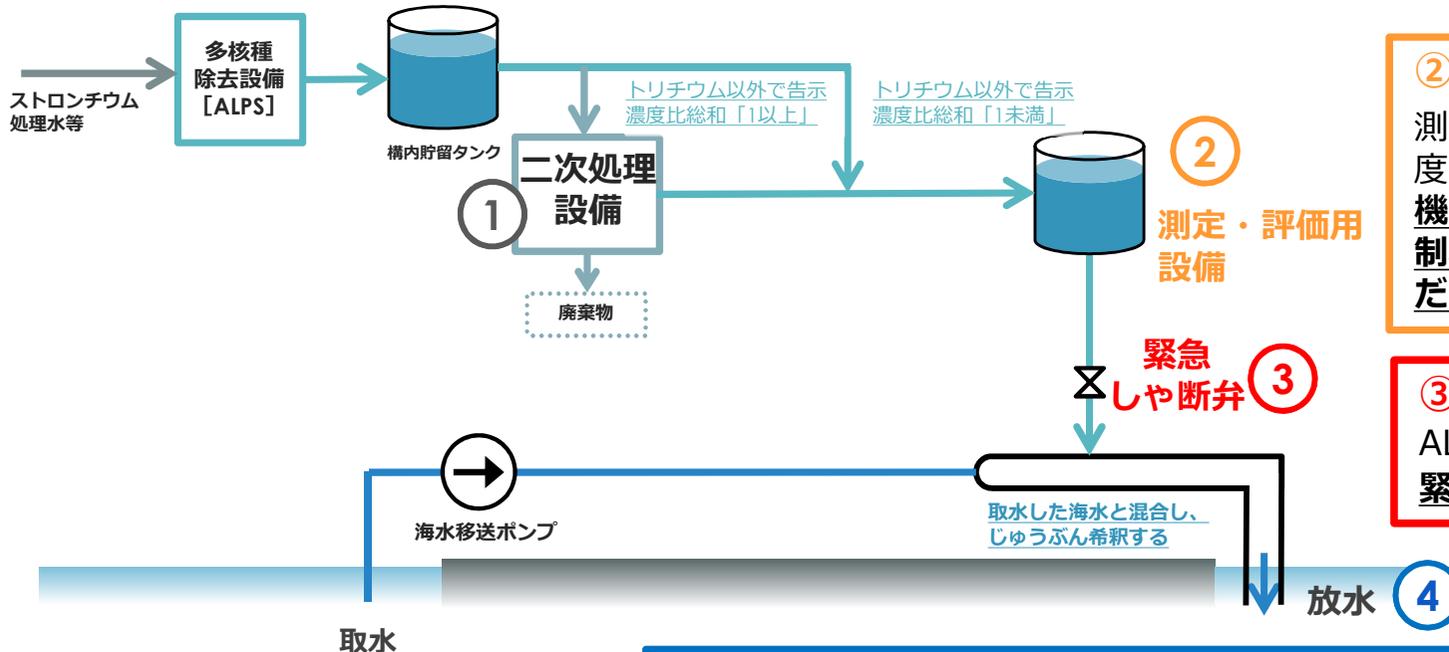
①二次処理設備

- ・ タンクに保管している水のトリチウム以外の放射性物質については、放出前の段階で安全に関する規制基準値を確実に下回るまで何回でも浄化処理を行う(規制基準値を超える処理水をそのまま放出することはありません)。
- ・ 希釈前のトリチウム濃度が100万ベクレル/L未満となるまで、タンク内で保管しトリチウムの自然減衰を待つ。

②測定・確認用設備

測定・確認用設備において、ALPS処理水の濃度を均一にしたうえで、当社だけでなく、外部機関でも放射性物質の濃度を測定・評価し、規制基準値を下回っていることが確認できたものだけを放出工程に移す。

③緊急しや断弁

ALPS処理水の希釈放出に異常が生じた場合、緊急しや断弁を閉鎖。

④ALPS処理水放出量

- ・ 1日あたり約17万m³のポンプを3台設置(2台稼働)することで、海水で希釈した後のトリチウム濃度が1リットルあたり1,500ベクレルを下回る運用とする。
- ・ ALPS処理水は、希釈後のトリチウム濃度1,500ベクレル/L未満^{※1}、年間トリチウム総量22兆ベクレル未満^{※2}を遵守して放出する。

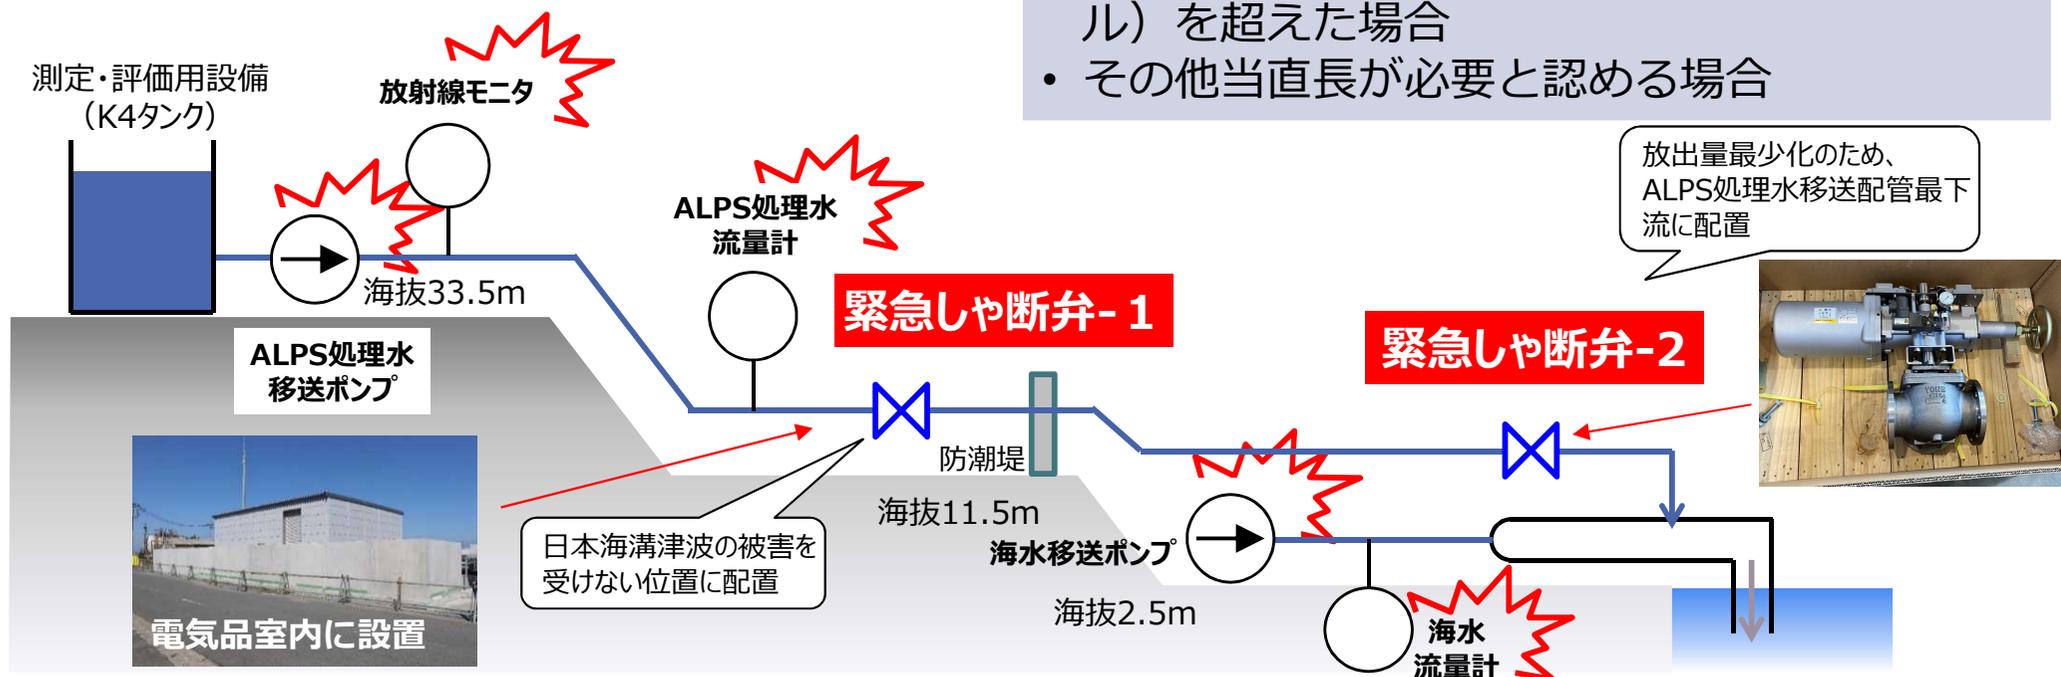
- 移送設備には緊急しゃ断弁-1および2を設けて、異常を検知した場合には自動で海洋放出を停止。
- また、震度5以上の地震や津波注意報等の自然現象が発生した場合や、海域モニタリングで指標（放出停止判断レベル）を超えた場合などには、操作室から遠隔操作で停止。

緊急しゃ断弁が自動で閉じる事象

- 流量計故障、ポンプトリップ、海水流量低、ALPS処理水流量高、放射線モニタ高等

※ 停電等で電源がなくなった場合においても、緊急しゃ断弁1および2が自動閉し、ALPS処理水の海洋放出を停止

免震重要棟から遠隔操作で停止する事象

- ALPS処理水希釈放出設備および関連施設に影響を及ぼしうる自然現象が発生した場合（震度5以上の地震、津波注意報、竜巻注意情報、高潮警報等）
- 海域モニタリングで指標（放出停止判断レベル）を超えた場合
- その他当直長が必要と認める場合

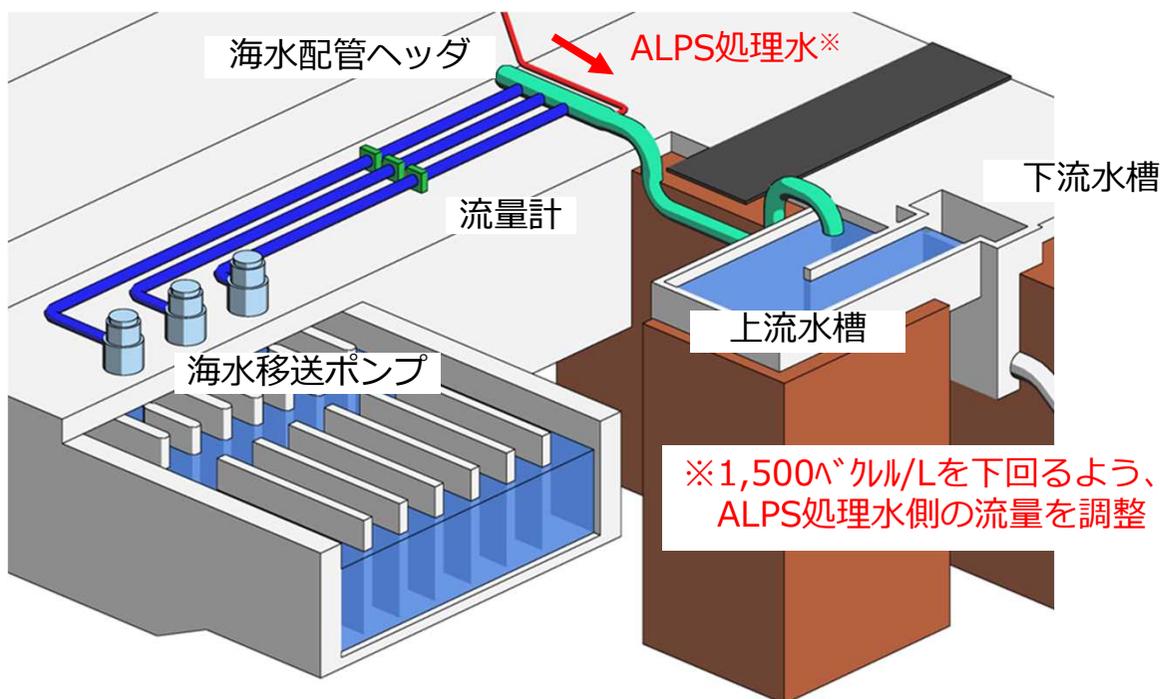
希釈設備のイメージ図

- 希釈するための海水を取水する海水移送ポンプを設置。海水移送ポンプ吐出配管には流量計を設置し、運転中の流量を常時監視。
- ALPS処理水を海水で希釈する際、計器計量の誤差等を考慮して、放出時のトリチウム濃度が確実に1,500ベクレル/Lを下回るよう、計算上の上限値を700ベクレル/Lで運用。
- 放出中は1日1回海水配管ヘッド出口付近の水を採水し、トリチウム濃度を測定。なお、トリチウムの測定結果は採水の翌日に判明次第、速やかに公表。
- 当面の間は、放出前に上流水槽の水を採水し、トリチウム濃度が1,500ベクレル/Lを下回っていることを確認した上で放出を行う。

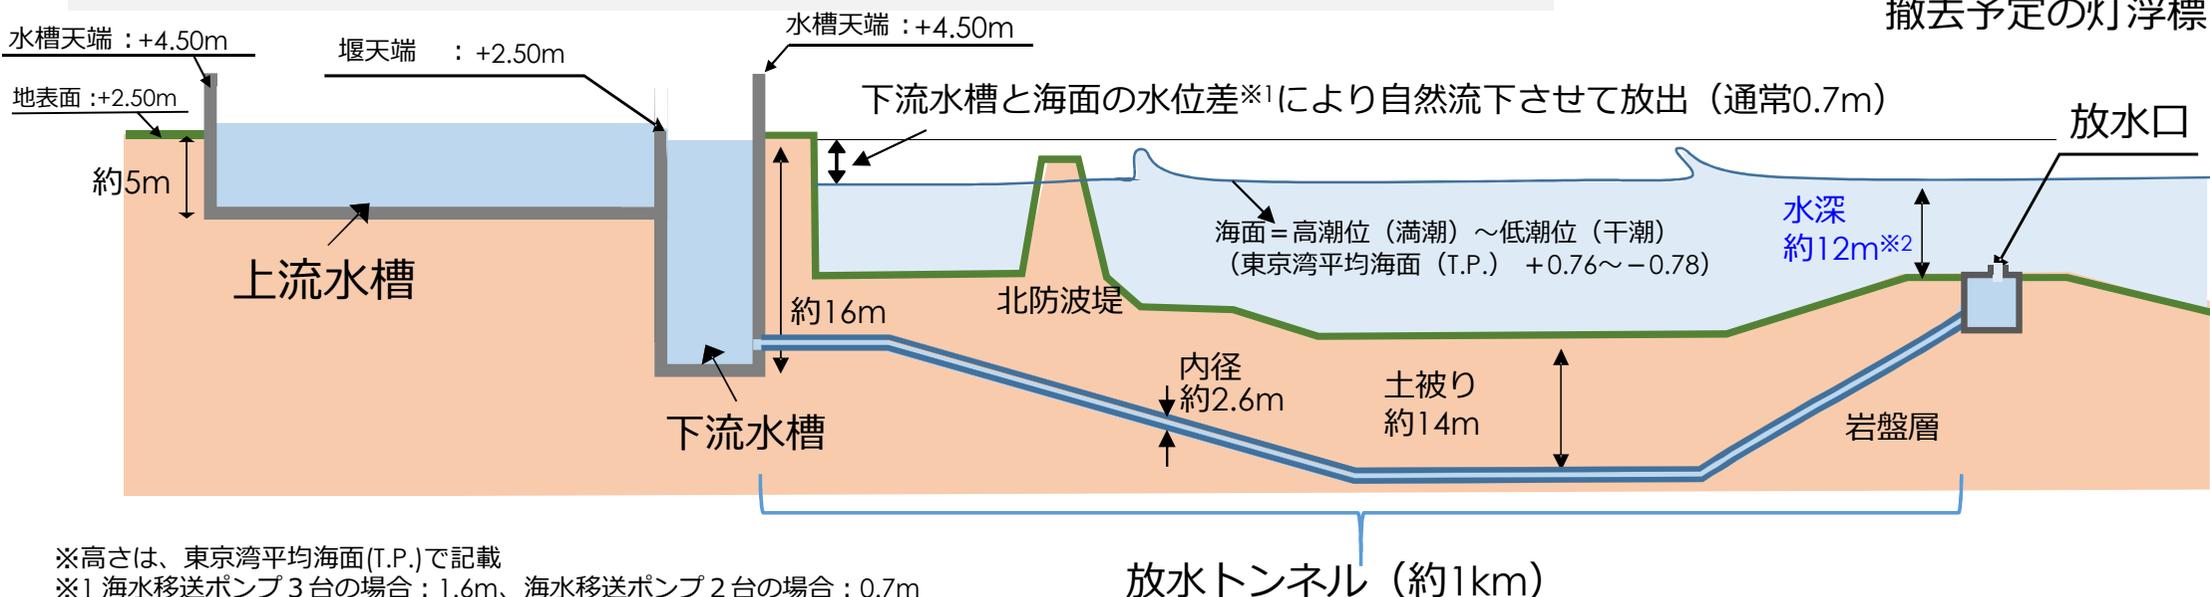
放水設備のイメージ図

- 6月26日、到達管（シールドマシン）の撤去と放水口ケーソンの上蓋設置工事完了。
- 今後の海上作業予定として、工事に使用したシンカーブロックと灯浮標（鋼製シンカーブロック含む）を、準備が整い次第、起重機船にて撤去予定（年内目途）。
- 放水設備は、上流水槽内の隔壁（堰）を越流した水を、下流水槽と海面との水位差0.7m（海水移送ポンプ2台稼働）により、約1km離れた放水口まで移送する設計。
- 下流水槽と海面との水位差により、自然流下させることで放水口付近で拡散・希釈。
- 津波注意報、高潮警報が発表された場合は、操作室にてALPS処理水の放出を停止。

※高さは、東京湾平均海面(T.P.)で記載

※1 海水移送ポンプ 3台の場合：1.6m、海水移送ポンプ 2台の場合：0.7m

放水トンネル（約1km）

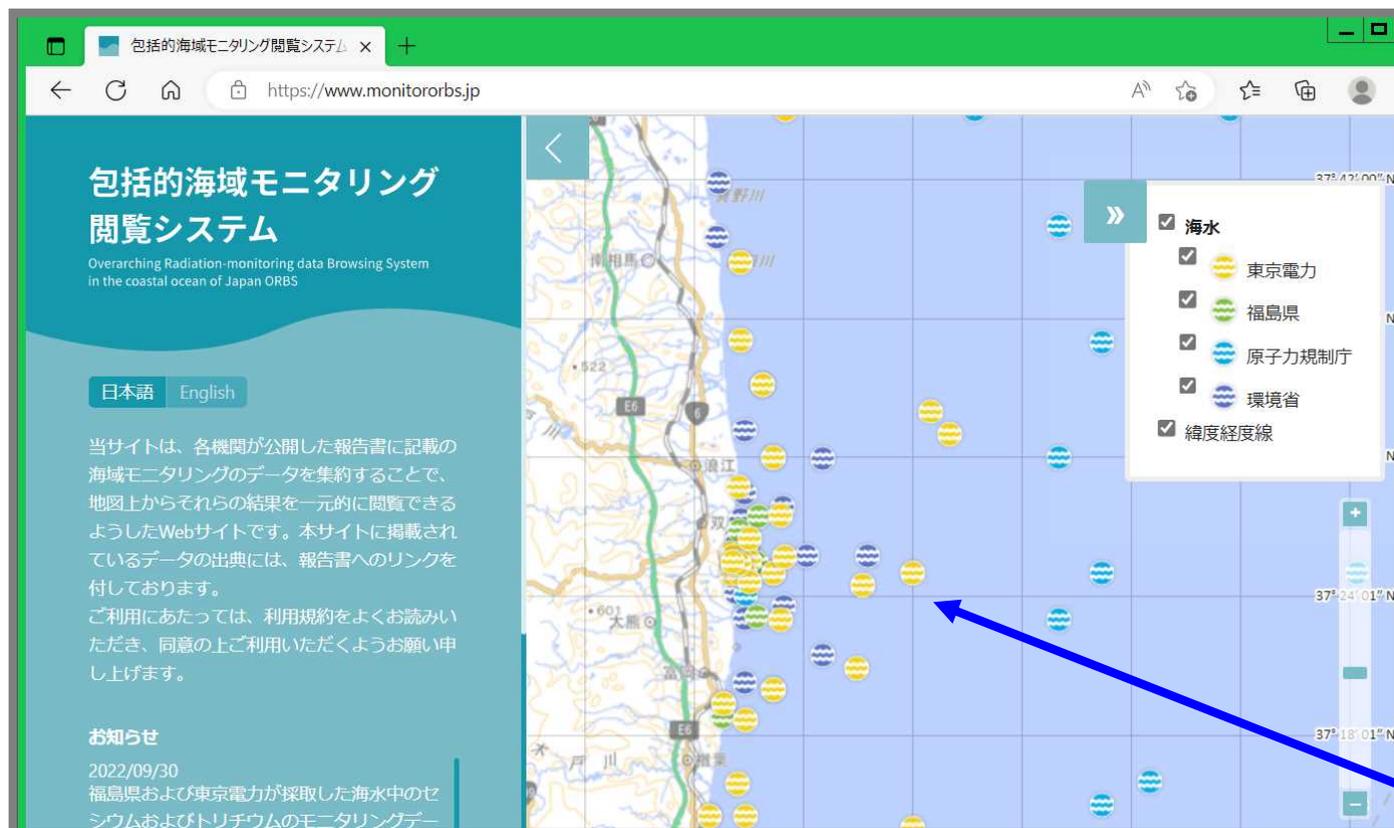
包括的海域モニタリング閲覧システム

地図上の測定点にマウスカーソルを合わせると、情報ウィンドウを表示
掲載情報：採取地点、放射性物質濃度、採取機関名 など

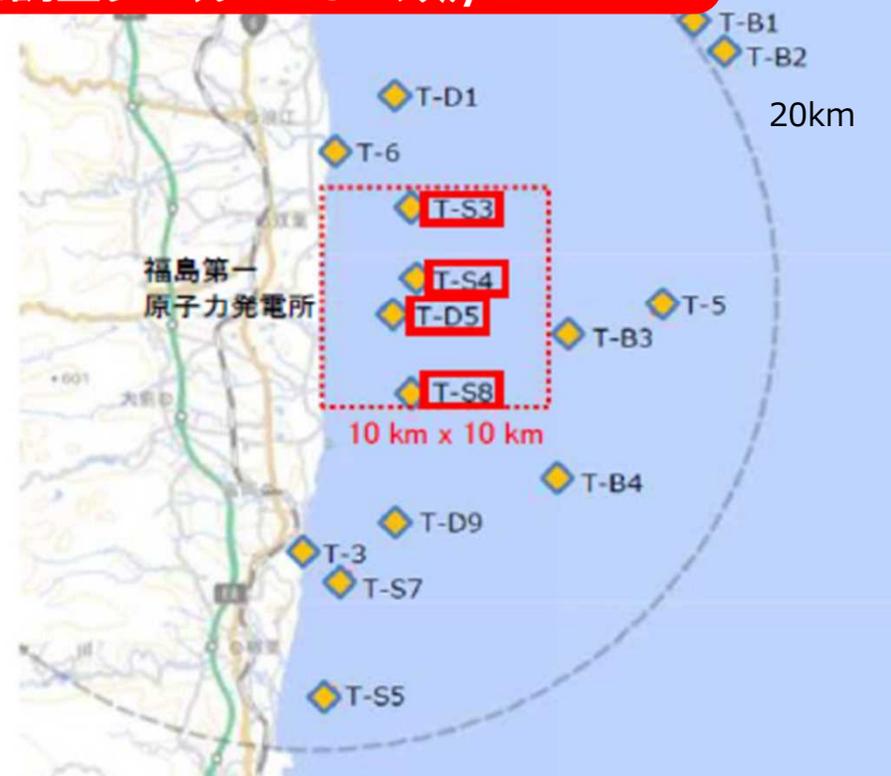
図2. 発電所周辺（発電所正面の10km四方内）4地点

発電所正面の10km四方内：4地点
放出停止判断レベル：30ベクレル/L
※調査レベル：20ベクレル/L

- ALPS処理水の海洋放出にあたり、周辺海域のモニタリングで、**放出水が十分に拡散していないような状況等が確認された場合、設備の運用として「放出停止」を判断する際のトリチウム濃度を「放出停止判断レベル」として設定。**
- また、放出停止判断レベルの1/2程度を超える値が検出された場合、**設備、運転状況や操作手順等に問題がないか確認するトリチウム濃度を「調査レベル」として設定。**

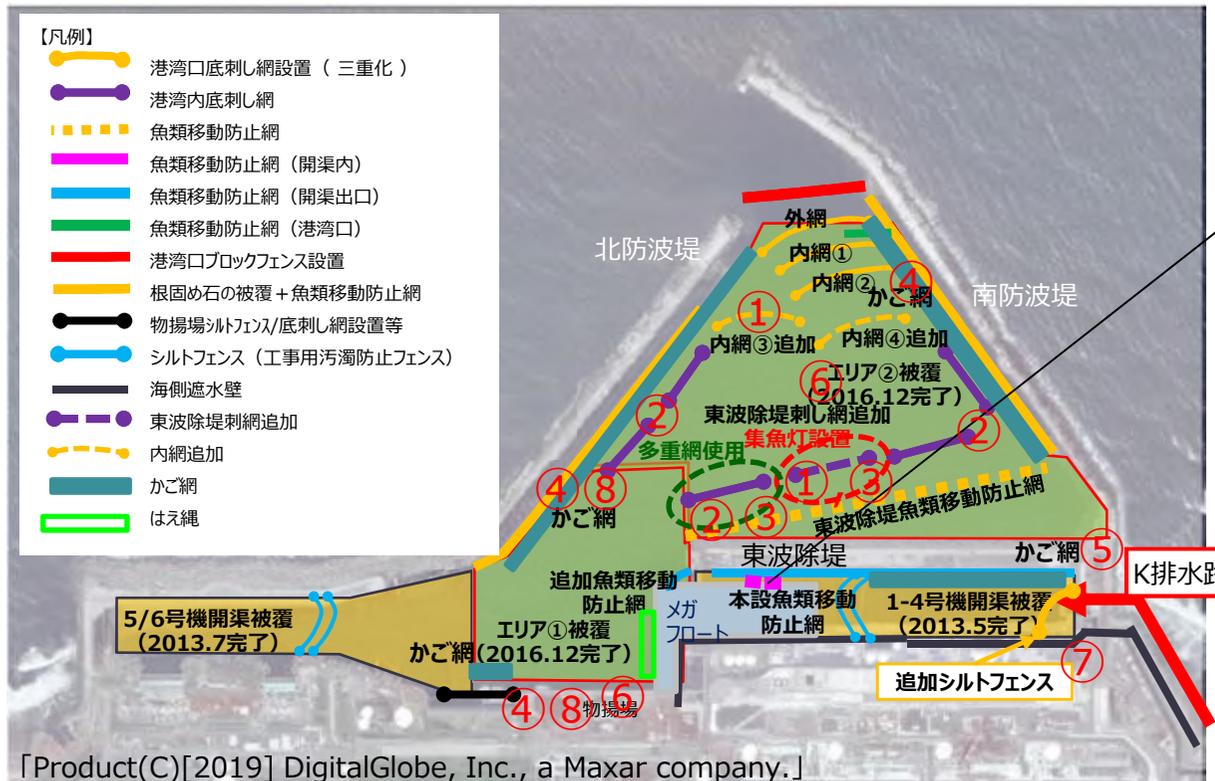
・1-4号機開渠は、護岸部と東波除堤に挟まれたエリアであり、港湾内への出口には、メガフロートを設置した閉鎖性の高いエリア。

・また、当該開渠の港湾内への出口付近においては、2021年10月、本設(金属製)の魚類移動防止網を二重に設置しており、2021年6月に出口に設置した魚類移動防止網とともに三重の対策を行っている。

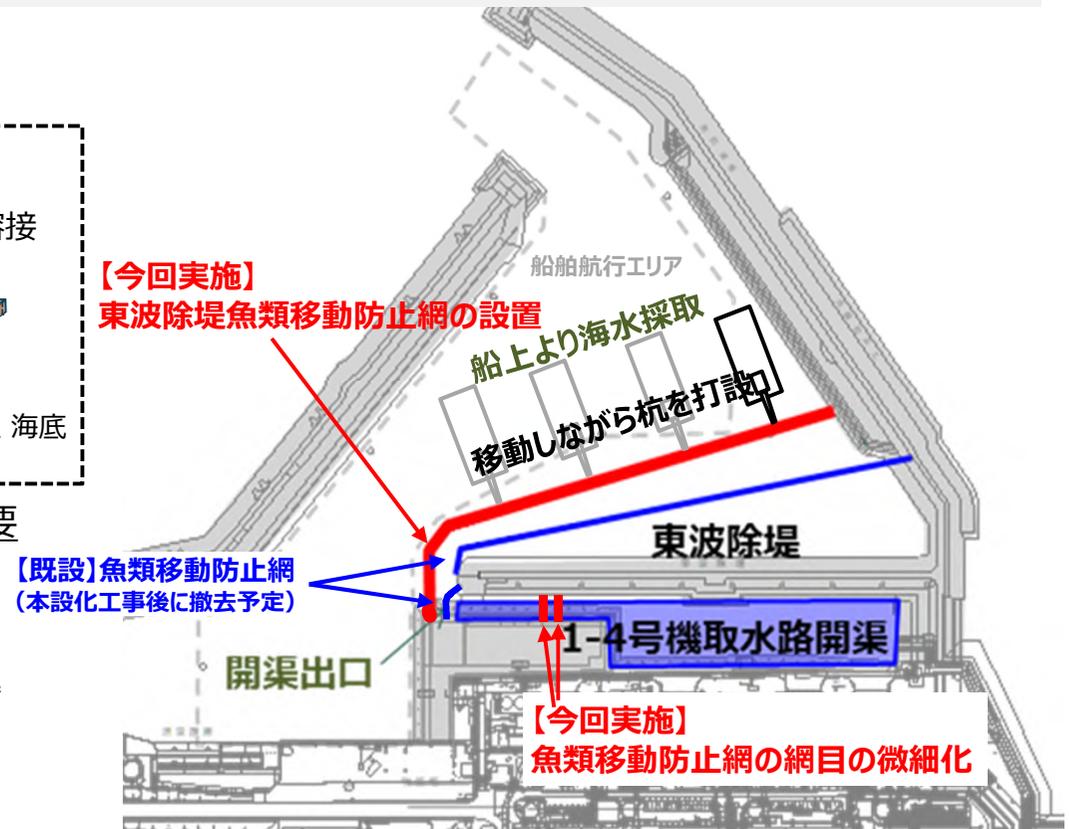
図3.工事計画

- 東波除堤魚類移動防止網本設化工事においては、海底に鋼管杭を打ち込むことから、海底土の舞い上がり防止を目的に、汚濁防止設備を設置したうえで工事を行います。
- また、工事中、海水の濁り状況を監視するとともに、日々実施している港湾モニタリングに加えて工事後、作業船から海水をサンプリングし、セシウム濃度等に有意な変動が無い事等を確認しながら、慎重に工事を行います。
- さらに、工事期間中の魚類移動防止機能の維持を目的に、作業船の移動に応じた刺網の位置調整や、作業船と干渉しない位置へのかご網の移設・追加設置等をきめ細かく実施しながら工事を行います。

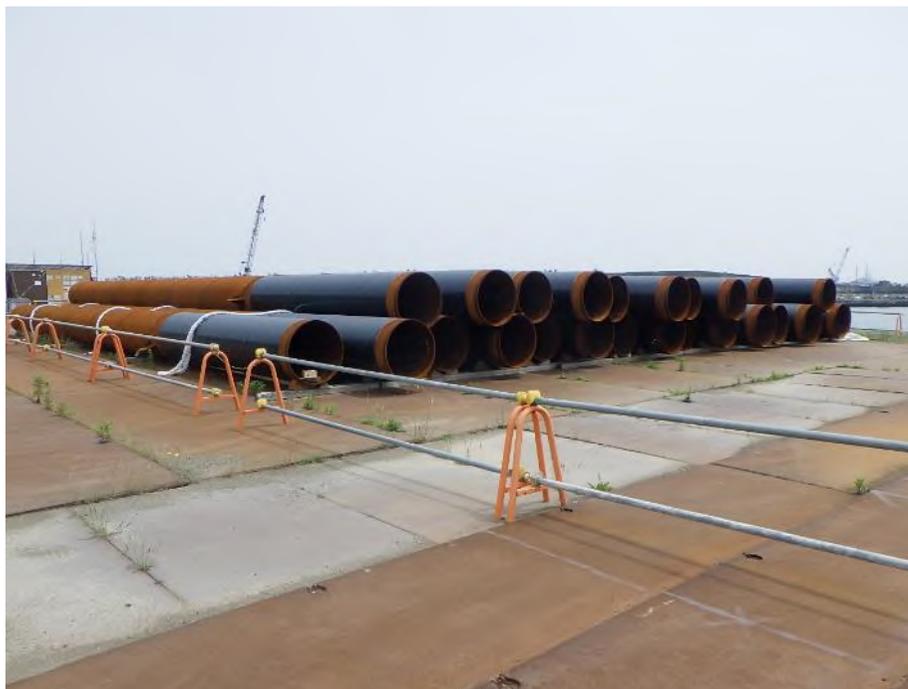
図1.鋼管杭(構内での仮置き状況)

- 5月13日、福島第一構内(物揚場付近)へ鋼管杭を搬入
- 7月18日、福島第一港湾内(物揚場)へ作業船が入港

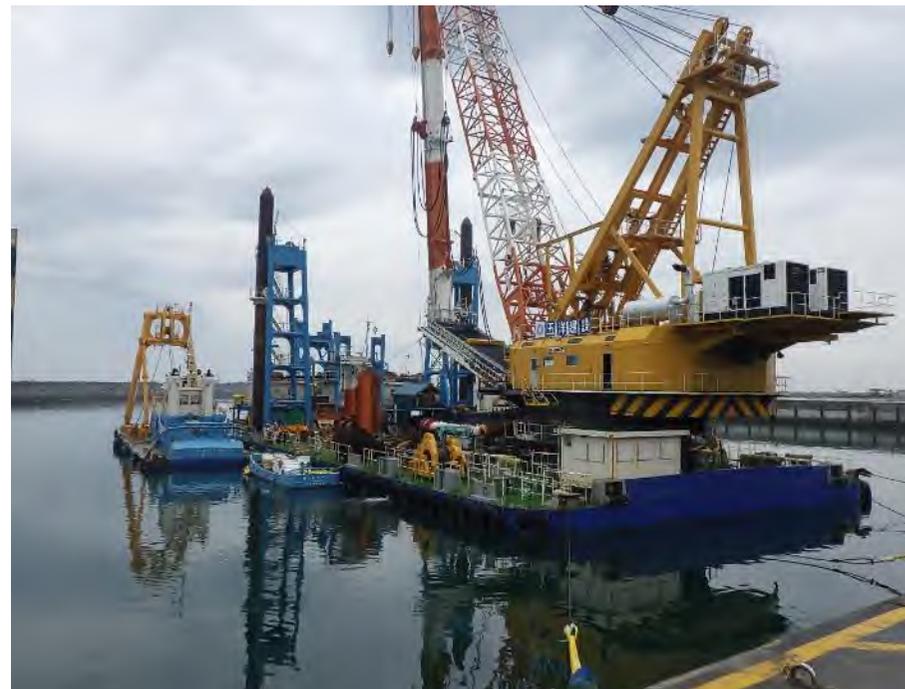
図2.作業船(物揚場での係留状況)

- 作業船の仕様
 - 長さ62m×幅25m
 - 杭打ち機部の水面からの最大高さ63m
 - 満載排水量 約3,000t

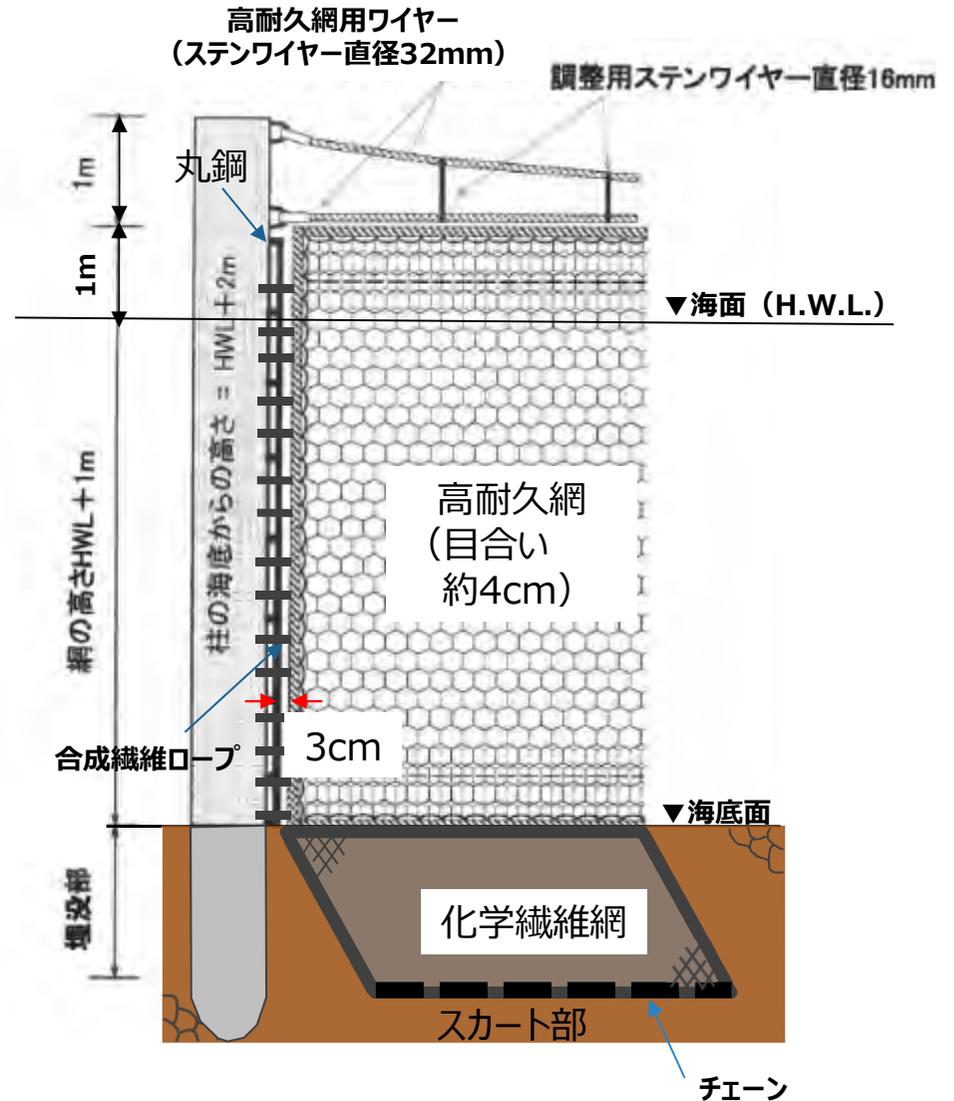
図3.網の取付形状

【高耐久網取付形状（図3）】

- 網を海面から1mの高さまで張り出します。
- 高耐久網と鋼管杭の間隙は網の目合いより
狭い3cmとします。
- 海底面に這うようにスカート部を設け、根魚
等の移動防止機能を高めます。

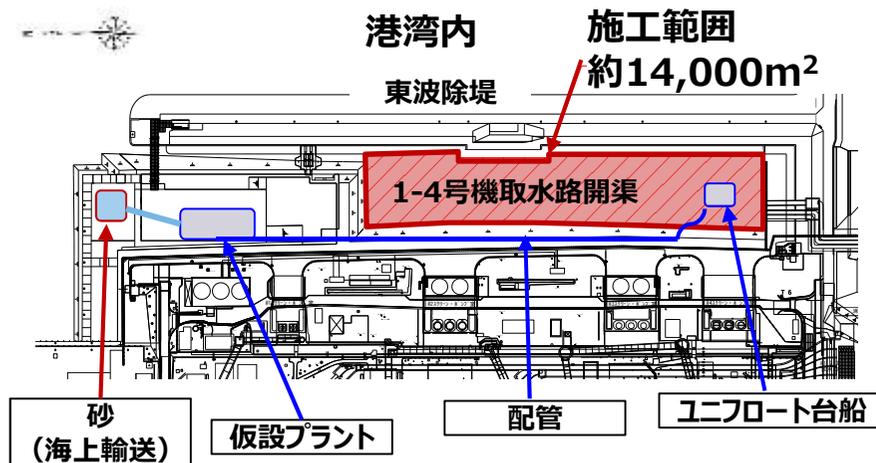
図1.海底土被覆の施工計画

- 2023年1月に、1-4号機取水路開渠内の海底土の採取、分析を行い、開渠内の堆積土砂のセシウム濃度が高いことを確認しました（2023年4月27日お知らせ済み）。
- この結果を受けて、堆積土砂対策を検討していたところ、2-1に示すとおり、1-4号機取水路開渠内で捕獲されたクロソイから高い濃度のセシウムが検出されました。
- 当該クロソイが高濃度であった原因を調査することと並行して、**堆積土砂への対策を早急に実施します。**
- **具体的には、浚渫に比べて、2012年に行った被覆を損傷するリスクが小さく、短期間に施工できる再度の被覆を選択しました。**
- なお、今後も排水路から、降雨時を中心に土砂が流れ込むことから、排水路の土砂の流出抑制の検討を行うとともに、再被覆後の浚渫についても検討を進めます。

堆砂の撒きあがり防止のため、セメント系材料による覆土の前に、砂を海水と混合しユニフロート台船から撒きます。

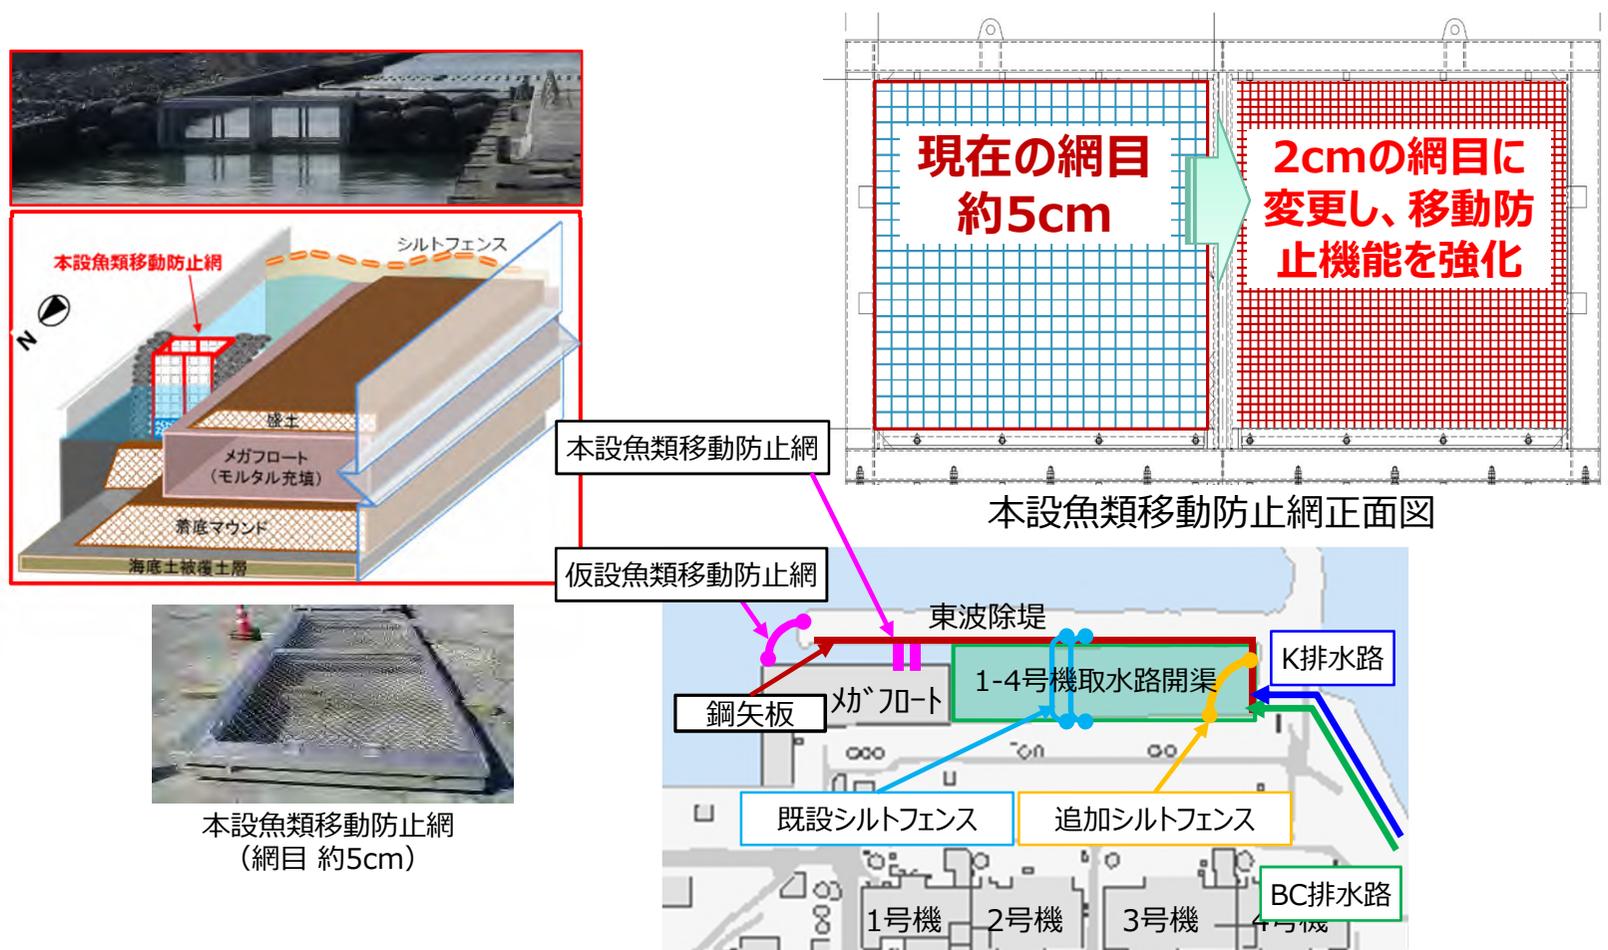
図1. 1-4号機取水路開渠出口における魚類移動防止

- 1-4号機取水路開渠出口には、魚類移動防止対策として、2021年10月に網目5cmの金属製の本設魚類移動防止網を設置しています。
- この対策により、5月18日に捕獲したクロソイのような、5cmを超える体高・幅の魚類が開渠外に出ることは無いと考えていますが、**更なる対策として、網目を微細化し、魚類移動防止機能を強化します。**

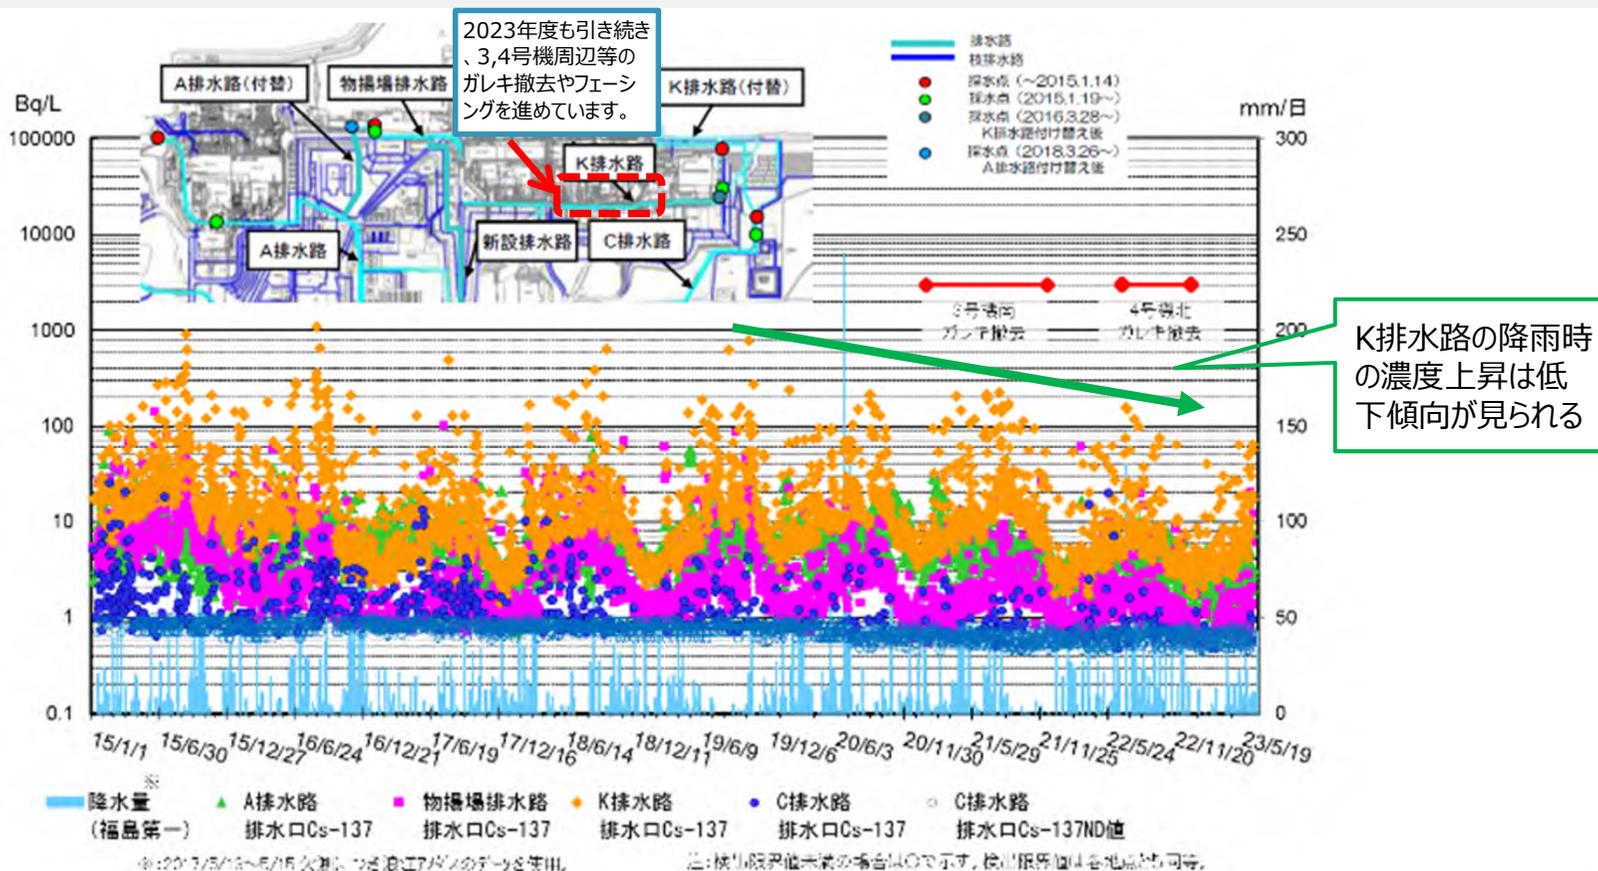
図1.排水路のセシウム137濃度

- 港湾の環境改善の取り組みとして、K排水路から港湾に流れ込むセシウムを減らす取り組みを継続して実施しており、降雨時の濃度上昇は低下傾向です。
- 2023年度も、3号機タービン建屋下屋のガレキ撤去や3号機西側のフェーシングなどを進めています。
- 1-4号機取水路開渠内の海水中セシウム濃度が1ベクレル/ℓを下回ることを目指して、1-4号機周辺のガレキ撤去やフェーシング等の前倒しや、土砂流出抑制対策について検討を進め、K排水路の濃度低減に取り組んでいきます。

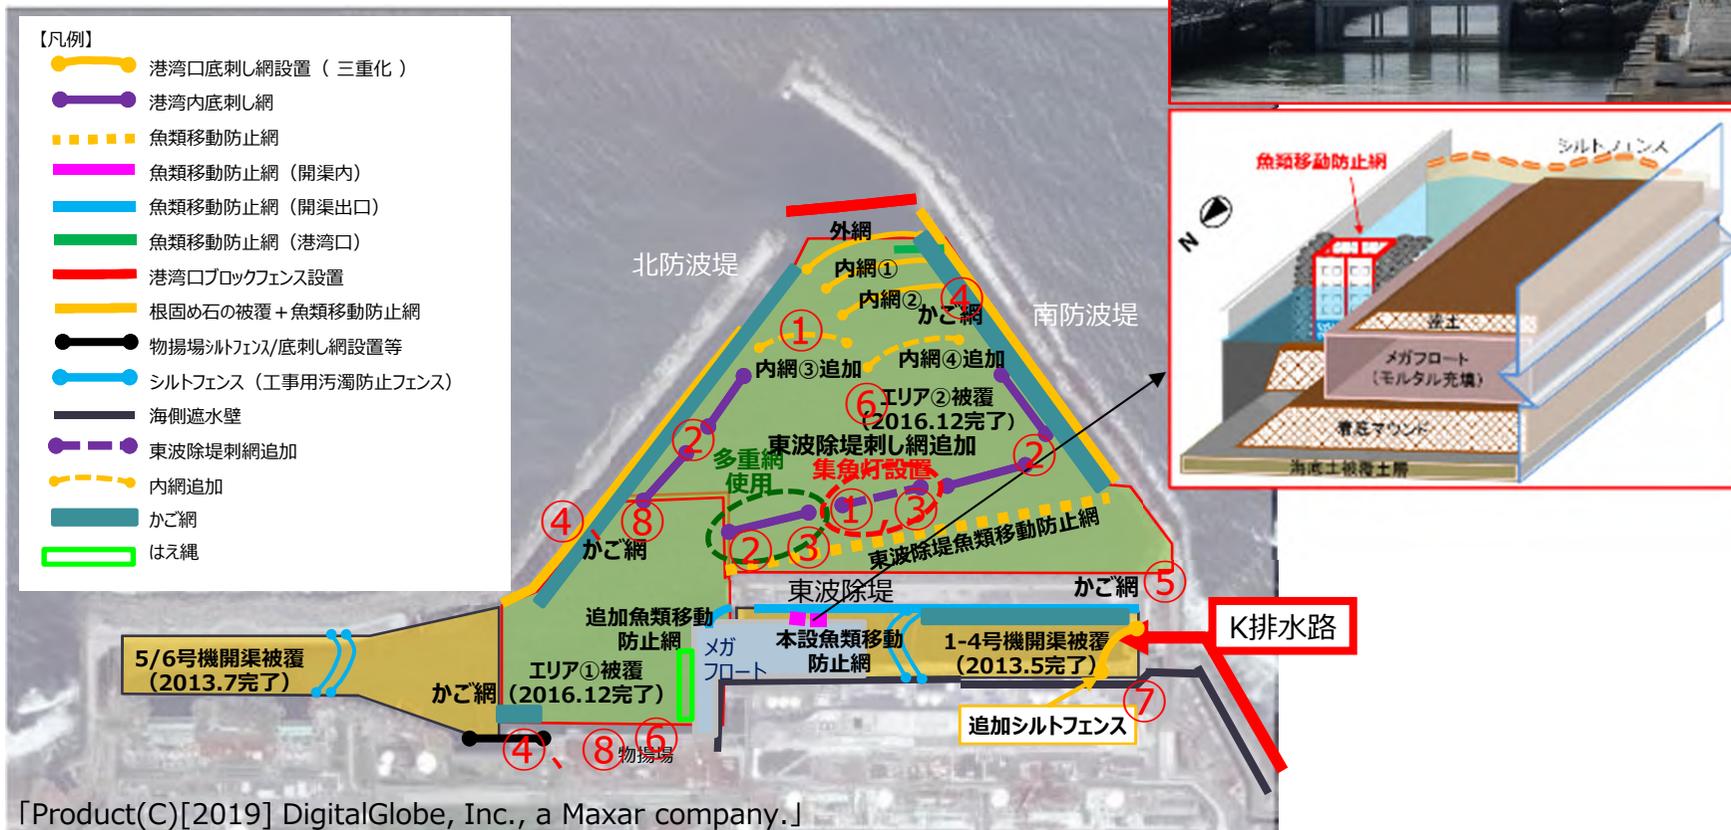
1-4号機開渠は、護岸部と東波除堤に挟まれたエリアであり、港湾内への出口には、メガフロートを設置した閉鎖性の高いエリア。また、当該開渠の港湾内への出口においては、2021年10月に本設の魚類移動防止網を設置済み。また、東波除堤には鋼矢板が設置されている。

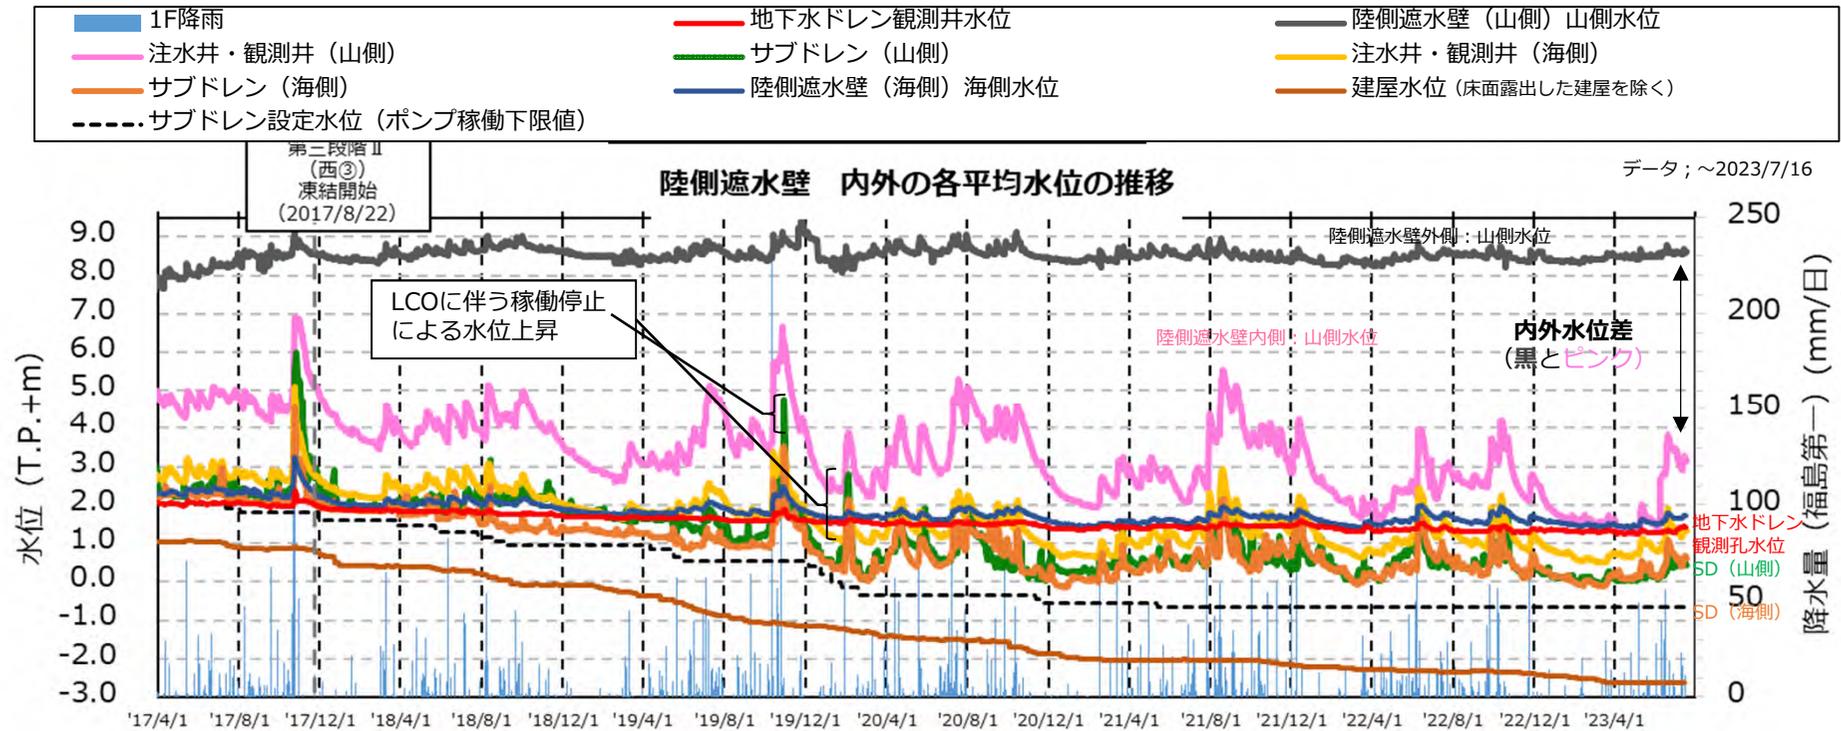
1-1. 建屋周辺の地下水位の状況

- 陸側遮水壁内側エリアの地下水位は山側では降雨による変動があるものの、内外水位差は確保した状態が維持されている。
- 地下水ドレン観測井水位は約T.P.+1.4mであり、地表面から十分に下回っている（地表面高さ T.P.+2.5m）。

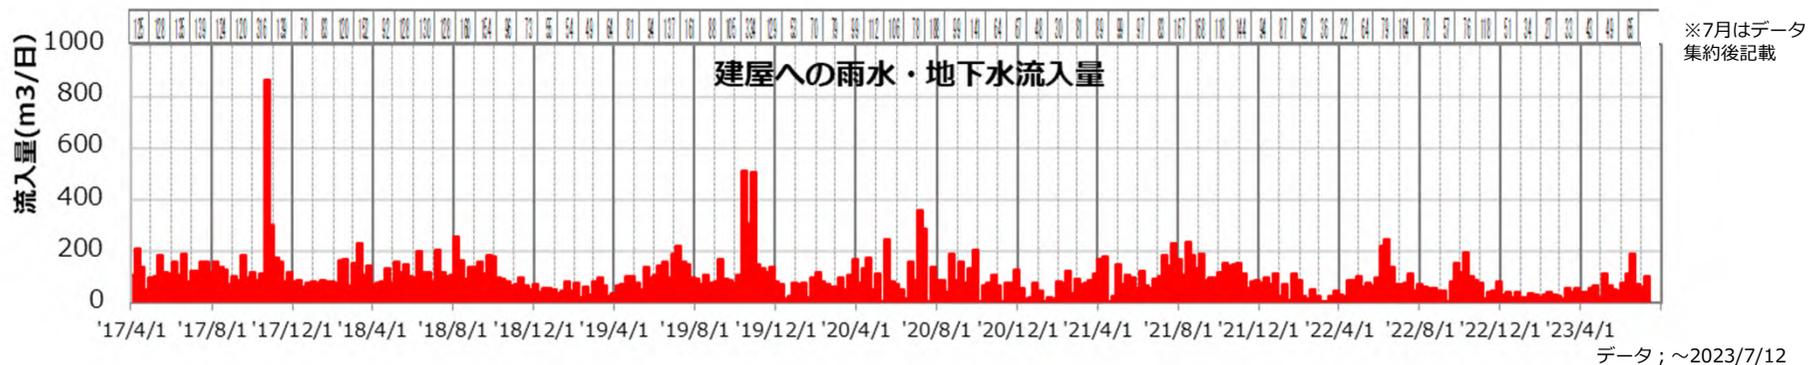
1-2.サブドレン・護岸エリアのくみ上げ量の推移

- 1-4号機サブドレンは、降水量に応じて、くみ上げ量が変動している状況である。
- T.P.+2.5m盤くみ上げ量は、T.P.+2.5m盤エリアのフェーシングが完了しており、安定的なくみ上げ量で推移している状況である。

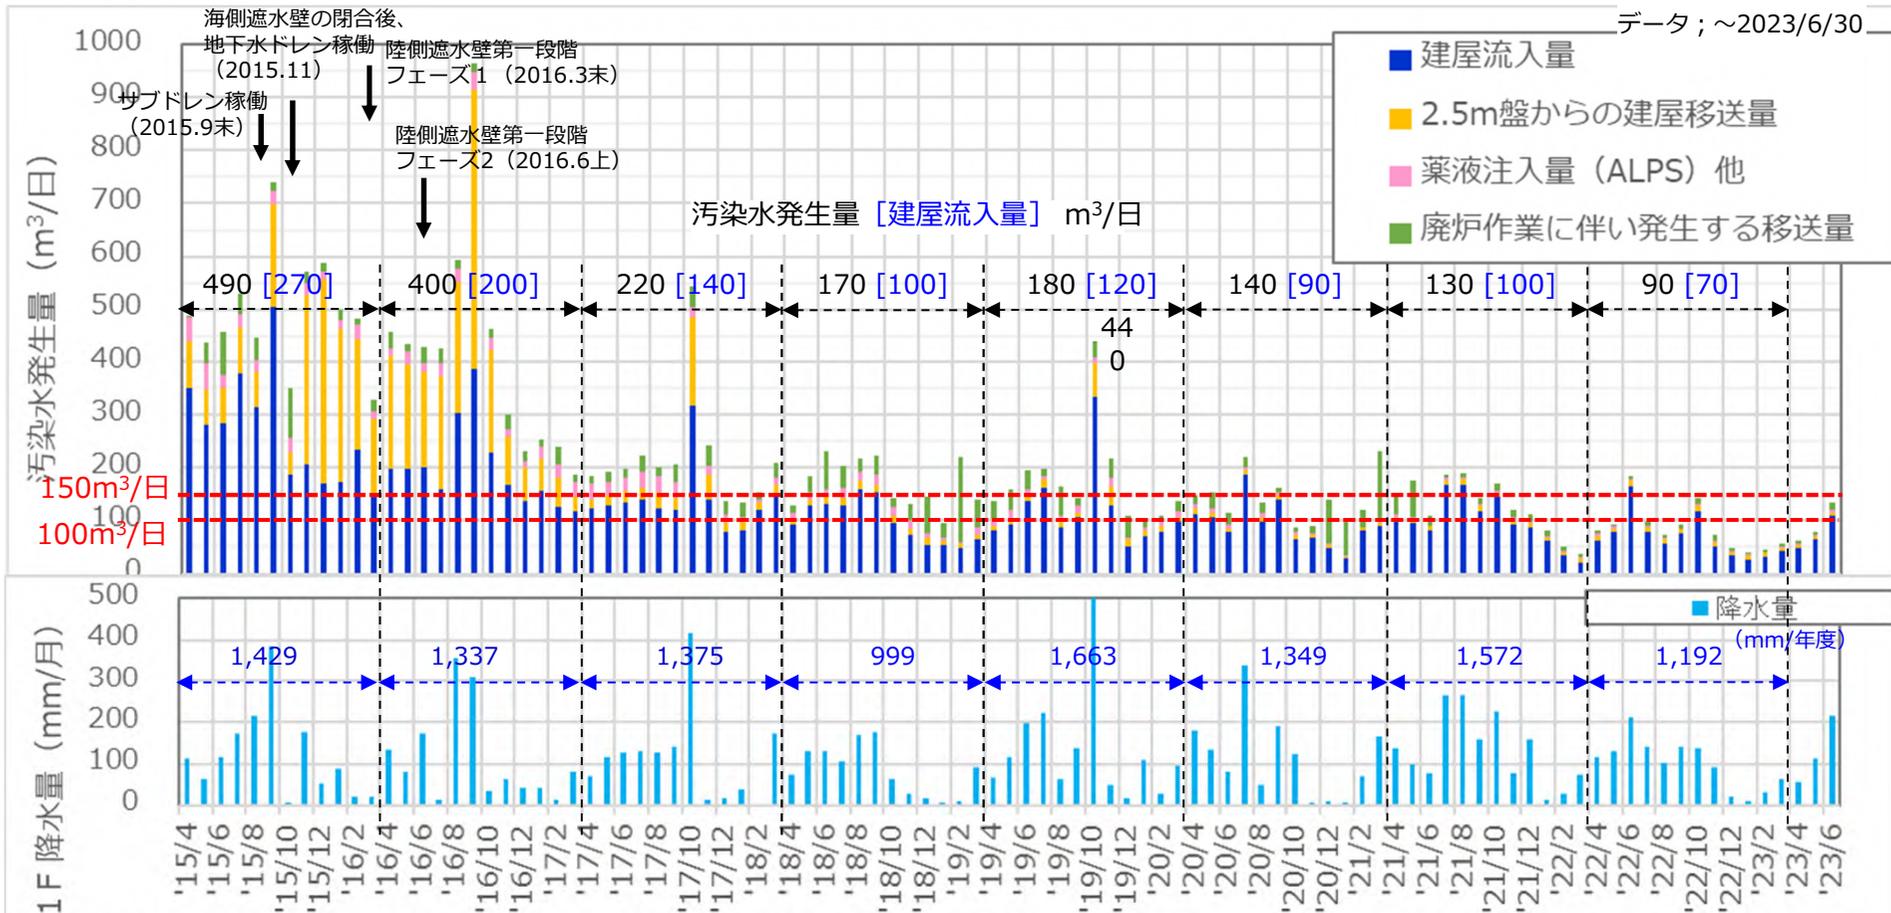
2-1.汚染水発生量の推移

- 2022年度は、降水量が1,192mm で100mm/日以上集中豪雨がなかった事もあるが、フェーシング等の対策の効果により、建屋流入量が2021年度と比較して抑制されており、汚染水発生量は約90m³/日と既往最小となった。
- 2022年度の降水量は、平年雨量約1,470mmと比較すると約280mm少ない。平年雨量相当だった場合の汚染水発生量は約110m³/日と想定される。
- 2023年度は、6月の降水量：216mmの影響により、建屋流入量は約100m³/日と5月までと比較し増加している。引き続き、汚染水発生量について確認していく。

注) 2017.1までの汚染水発生量(貯蔵量増加量)は、建屋滞留水増減量(集中ラド含む)と各タンク貯蔵増減量より算出しており、気温変動の影響が大きいため、2017.2以降は上表の凡例に示す発生量の内訳を積み上げて算出する方法に見直している。よって、2017.1までの発生量の内訳は参考値である。

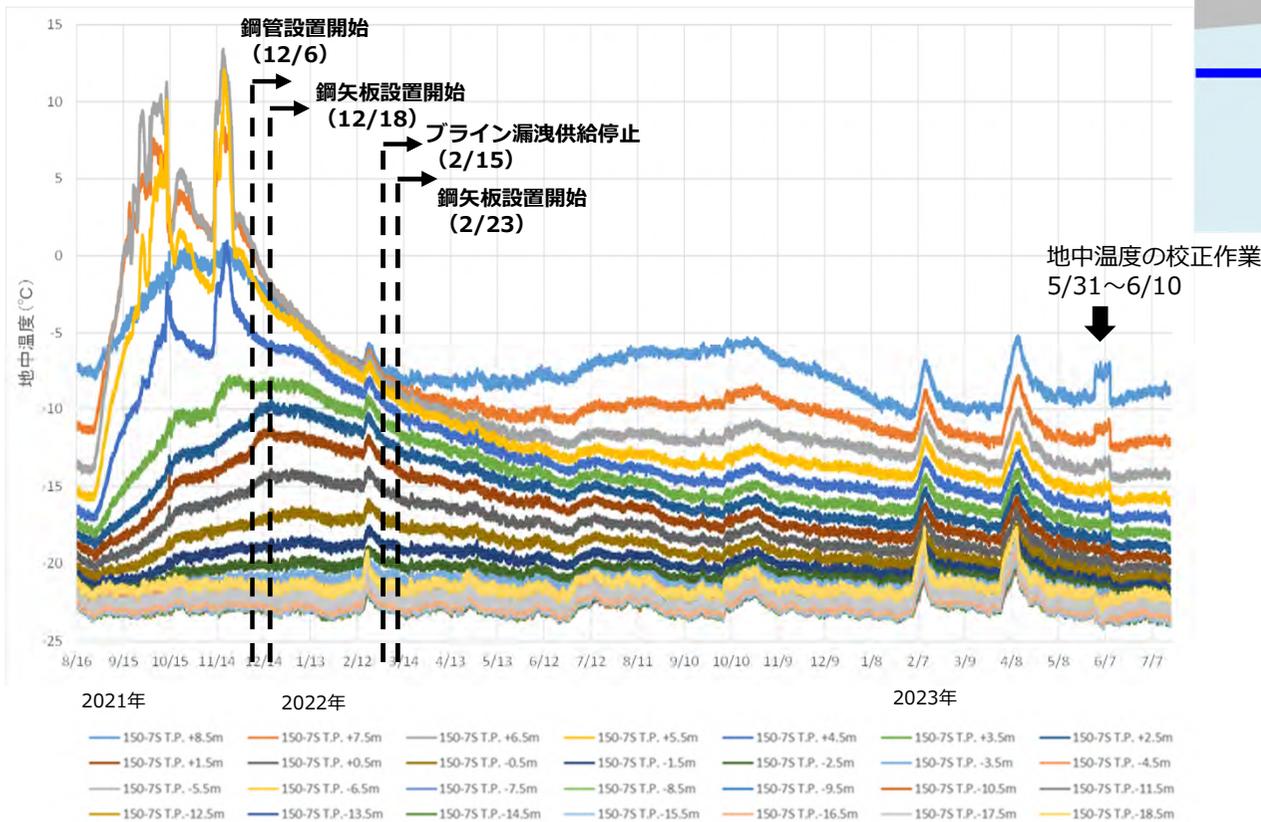
測温管150-7 S経時変化 (7/18 時点)

【参考】 1-7 測温管150-7 Sの温度状況

- 地中温度が0℃以上まで上昇が確認された表層部T.P.+8.5m～T.P.+4.5mについては、地中温度が-5℃以下まで低下している。
- カップリングジョイント交換作業に伴い、2023/2/3に2系のブライン供給停止。
- 2023/3/31～2023/4/11に試験的に維持管理運転によるブライン循環停止を実施。

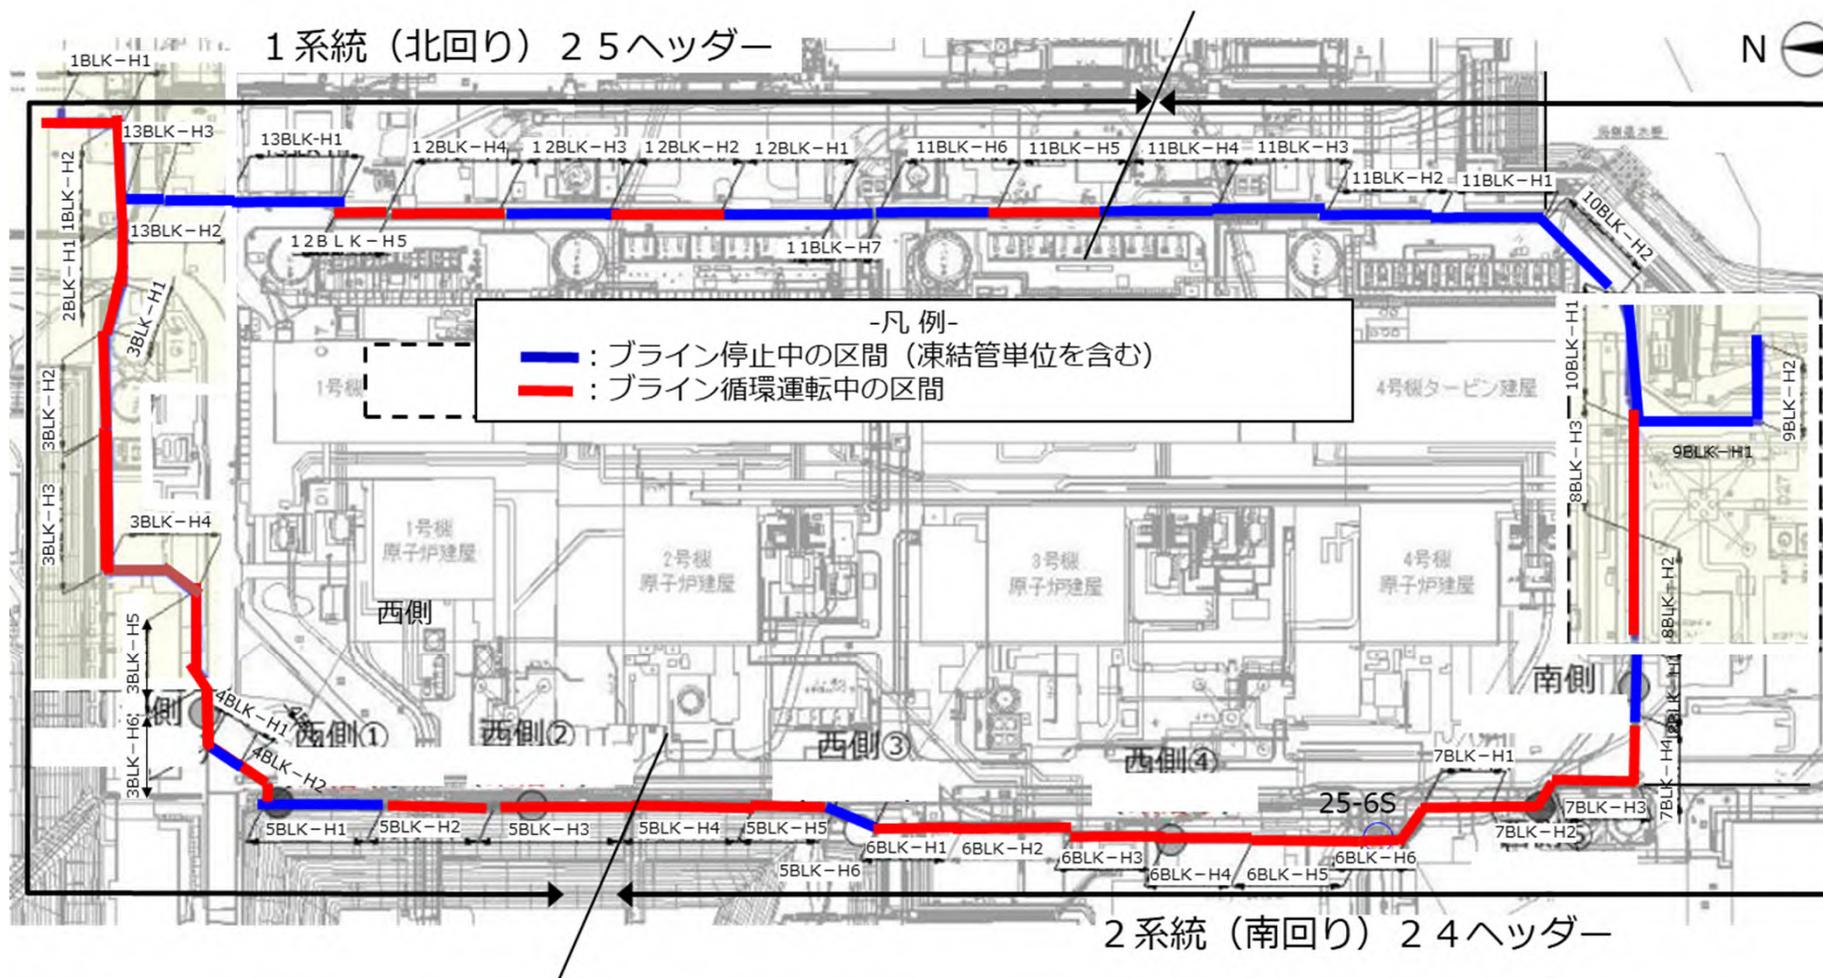
【参考】 1-8 維持管理運転の状況 (7/19時点)

- 維持管理運転対象全49ヘッダー管（北回り1系統25ヘッダー、南回り2系統24ヘッダー）のうち18ヘッダー管（北側0，東側11，南側4，西側3）にてブライン停止中。
