汚染水対策スケジュール (1/3)

ALPS処理水希釈放出設備の状況 ならびに安全対策について

福島第一原子力発電所
港湾魚類対策の取り組みについて
(東波除堤における魚類移動防止網本設化等、工事の開始予定)

福島第一原子力発電所 港湾魚類対策の取り組みについて (東波除堤における魚類移動防止網本設化等、工事の開始予定)

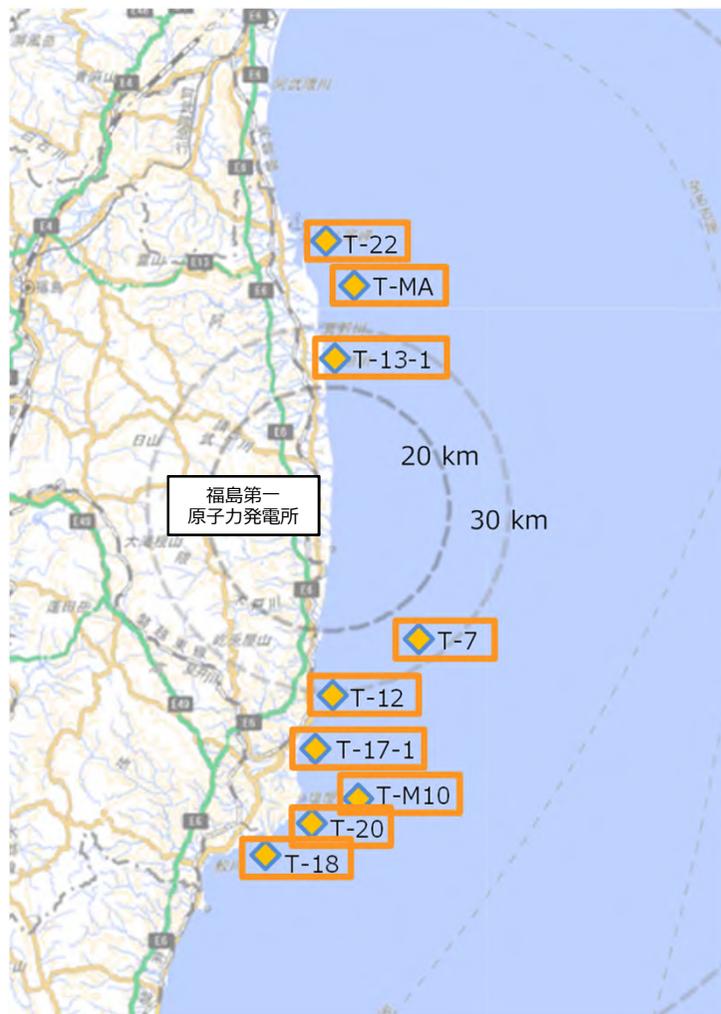
【東京電力の試料採取点】

- ・海水についてトリチウム採取点数を増やした。

□ : セシウムにトリチウムを追加する点(海水)

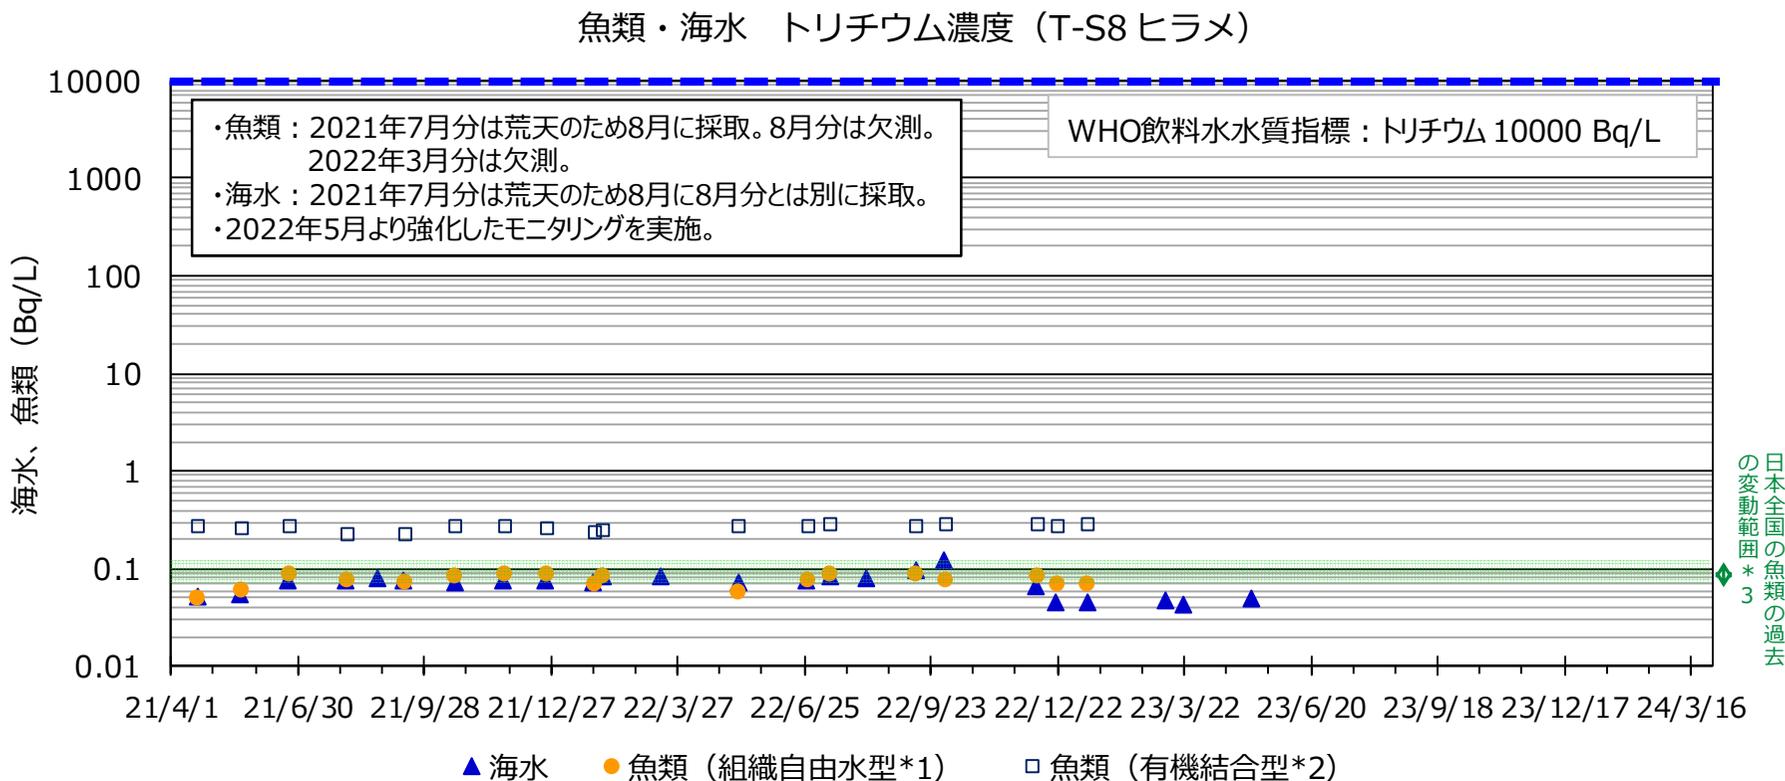
魚類、海水のトリチウム濃度の推移

- 過去2年間の測定値から変化は見られていない。
- 魚類の組織自由水型トリチウムについては、海水濃度と同程度で推移している。

※有機結合型トリチウムは全て検出下限値未満であり、□は検出下限値を示す。
総合モニタリング計画における有機結合型トリチウムの検出下限値は0.5 Bq/Lとなっている。
