燃料デブリ取り出し準備 スケジュール

1/2号SGTS配管撤去（その1）の進捗状況について

3/4号機排気筒解体に向けた 現場調査の実施状況について

2号機 PCV内部調査・試験的取り出し作業の準備状況

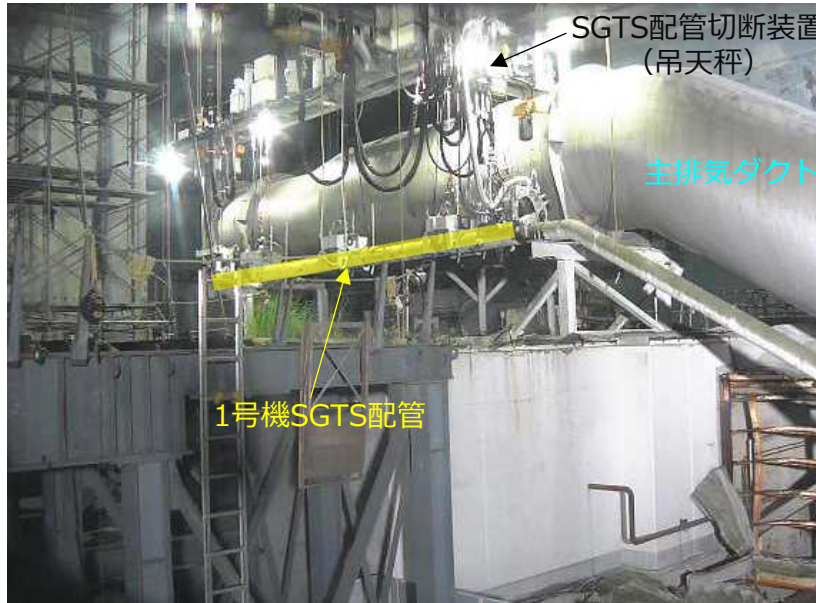
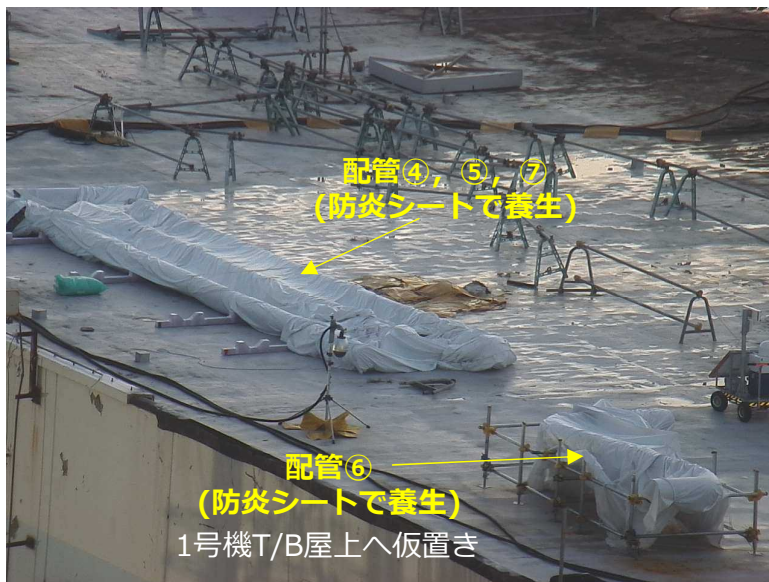
配管⑦：寄付き確認，切断及び仮置き作業状況

- 配管寄付き確認を実施し，結果良好。
- 配管サポート及び水平配管切断を実施し，噛み込み等のトラブルなく，完了。
- 切断した配管を1号機T/B屋上へ仮置き。
- なお，切断作業中の仮設・構内ダストモニタの値に有意な変動はなかった。

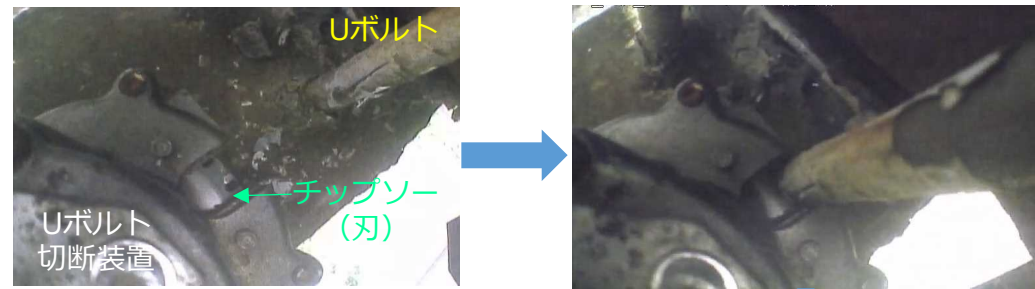
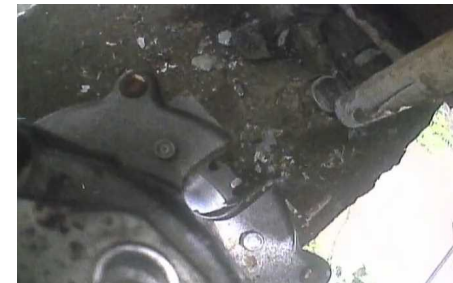
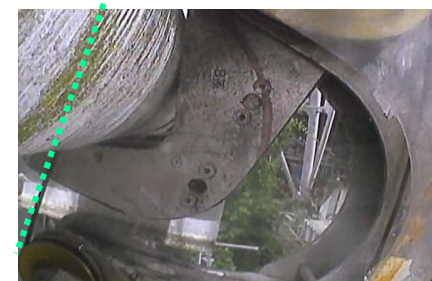
配管⑧：寄付き確認，切断及び仮置き作業状況

- 1号機SGTS配管は、大型カバー設置工事・Rw/Bガレキ解体工事との干渉，周辺エリアへの線量影響を考慮し，1号機T/B屋上に仮置きする。
- 対象の配管④⑤⑥⑦⑧について，1号機T/B屋上へ仮置き完了。（7月14日）

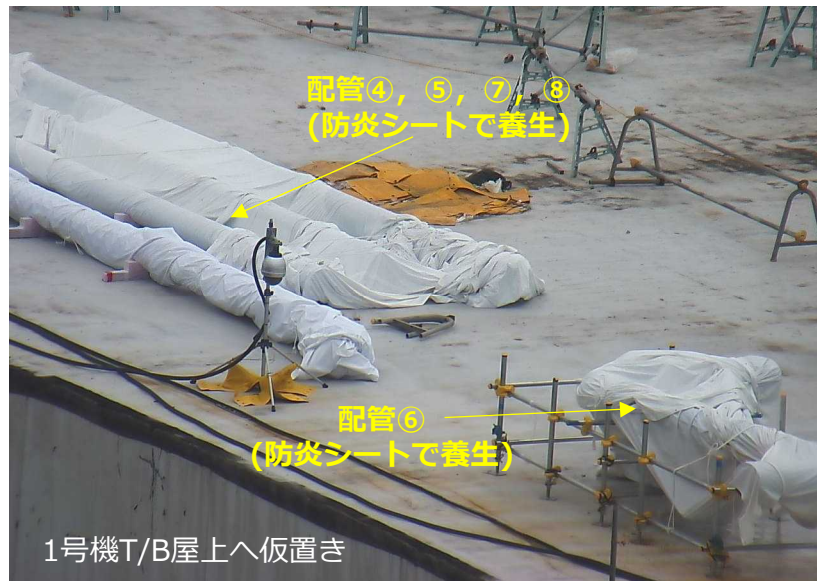
- 配管寄りき確認を実施し, 結果良好。
- 配管サポート及び水平配管切断を実施し, 噛み込み等のトラブルなく, 完了。
- 切断した配管を1号機T/B屋上へ仮置き。
- なお, 切断作業中の仮設・構内ダストモニタの値に有意な変動はなかった。

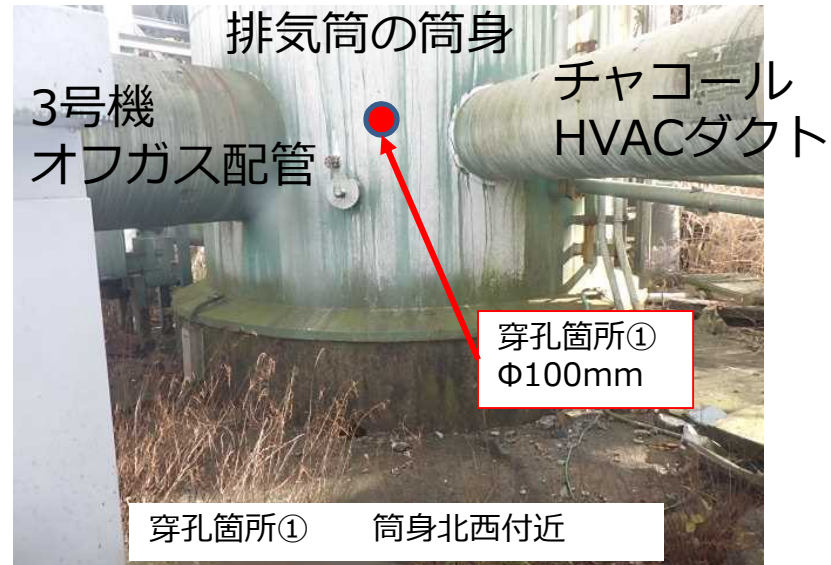
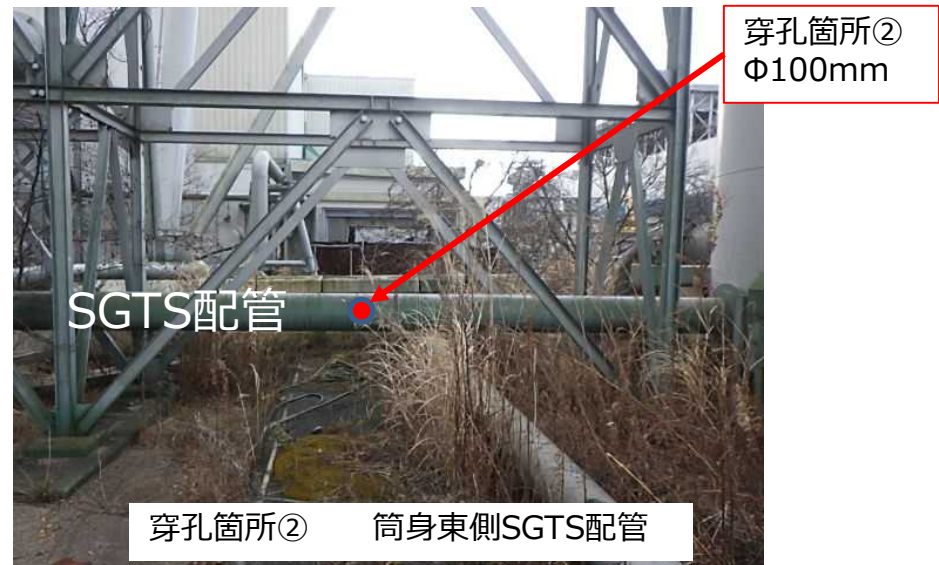
<穿孔箇所>

- 3/4号機排気筒の筒身に1箇所，SGTS配管に1箇所の計2箇所に穿孔して内部線量調査を実施。

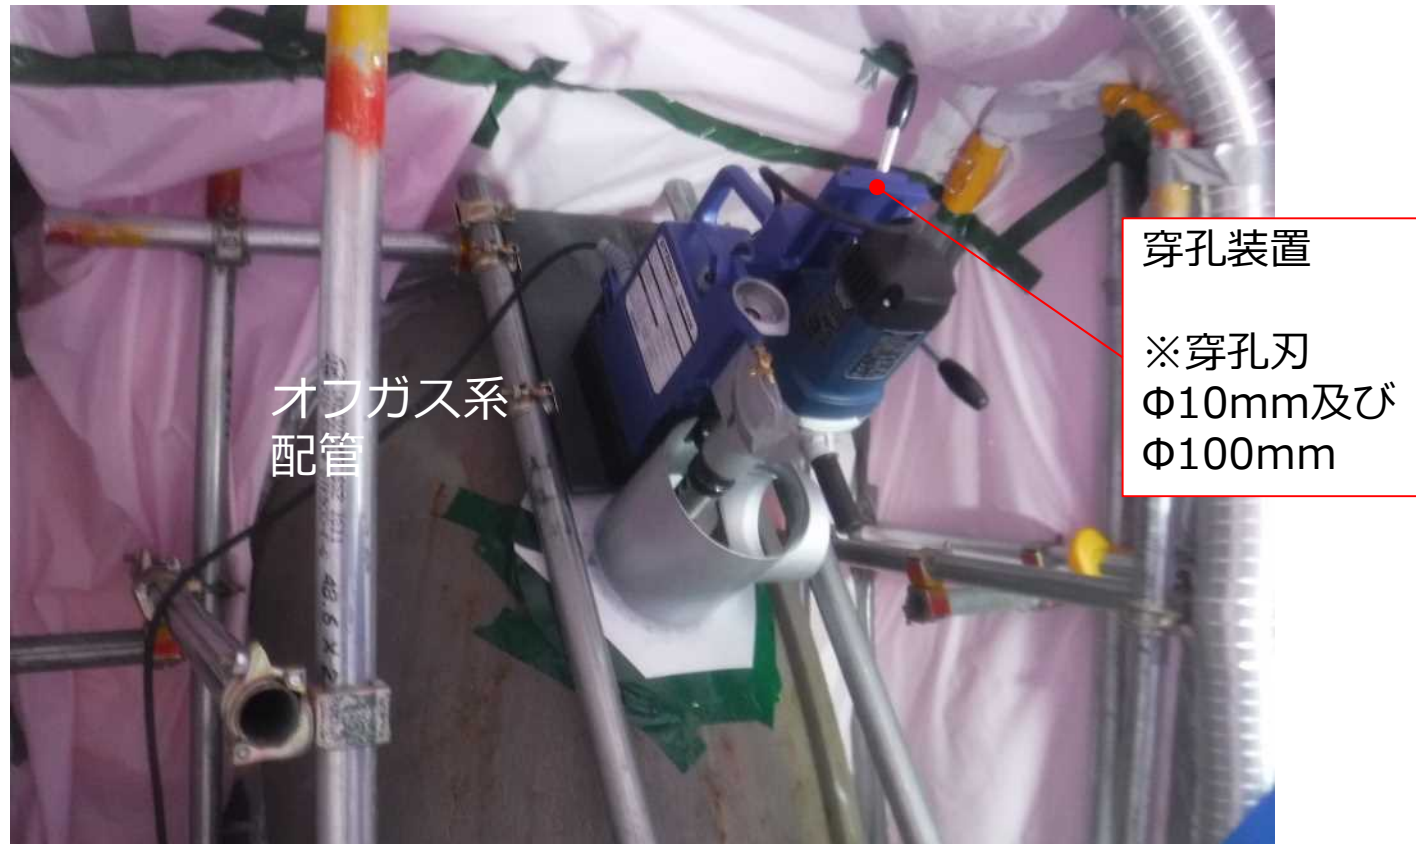
<穿孔作業イメージ>

- 3/4号機排気筒筒身及びSGTS配管に内部線量調査用の穿孔を行う。
- $\Phi 10\text{mm}$ で事前穿孔を行い，ダストの気流確認後問題なければ $\Phi 100\text{mm}$ で本穿孔を行う。

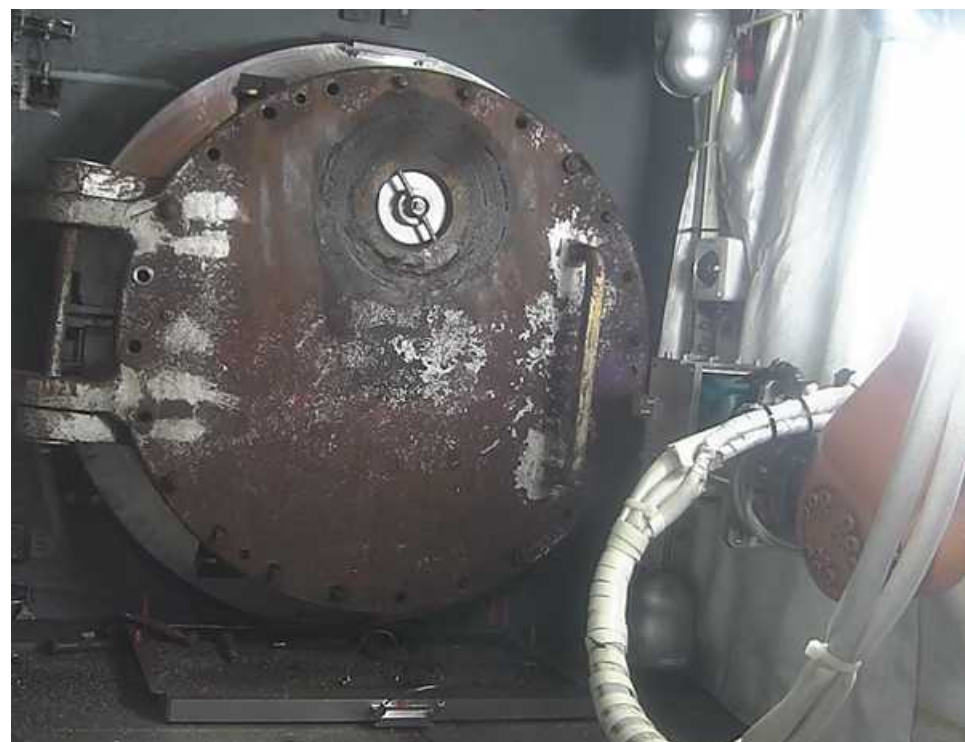
ボルト除去作業状況

- X-6ペネハッチの24本の除去対象ボルトのうち、意図しないハッチの開放防止のために残す4本を除いた20本のボルトについて、ボルト切削ツール（ホールソー）を使用し、ボルトのねじ部外周を削り細くすることで、**ボルトとナットの締結を解除**。
 - 締結解除後、押し込みツールを使用し、ボルトを奥側へ押し出して落下させることで、**ボルトを取り外す**。
 - その後、残りの4本のボルトとナットの締結を解除、ボルトを押し込んで取り外し、ハッチを開放する予定。
- 除去対象ボルト：24本のうち、締結解除完了：20本、取り外し完了：9本

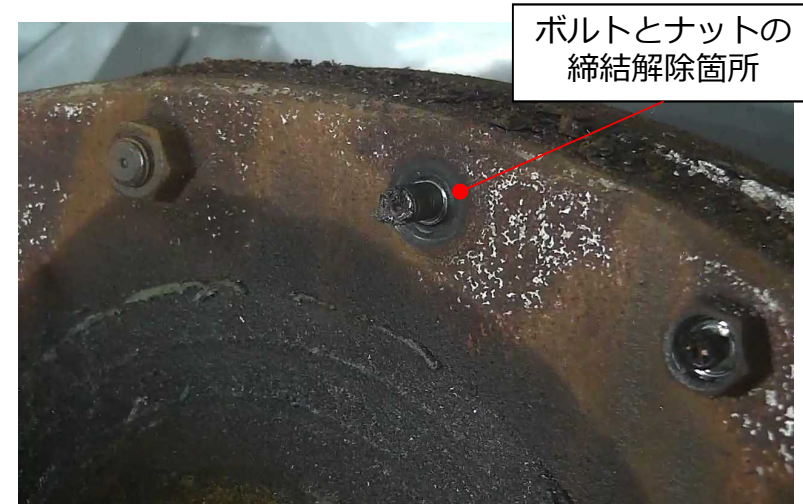
ボルトとナットの締結解除作業状況

ナット取り外し後

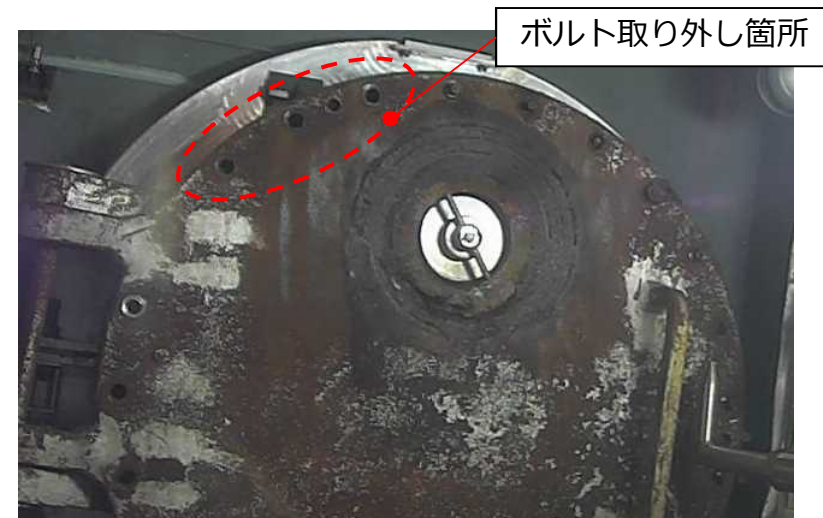
- ボルト除去作業 (ボルト締結解除～押し込み～取り外し) 状況は以下の通り。

ボルト押し込み作業状況

ボルト取り外し後

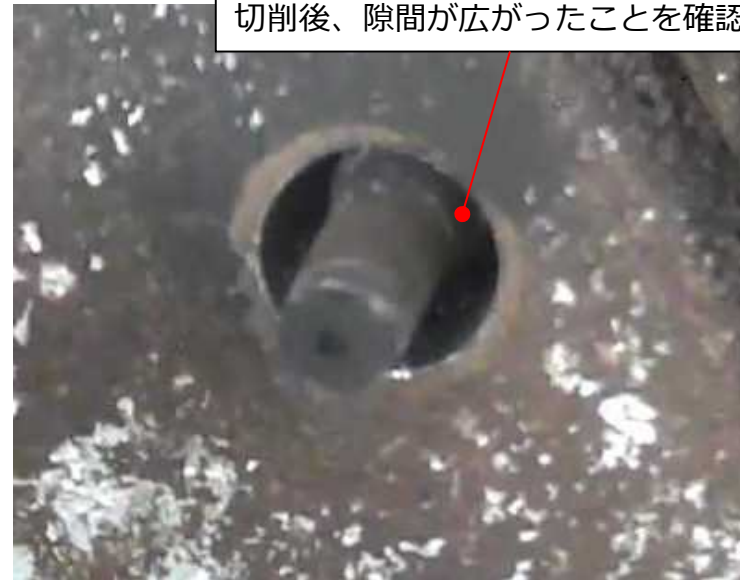
長尺ホールソー切削作業状況

- 押し込みツール等で押し込めず、固着していると思われるボルト11本について、長尺ホールソーを使用し追加切削することで固着の解消を検討。
- 工場検証により、作業成立性が確認できたことから、現場へ適用し、ボルトとハッチの追加切削を実施中。
- その後、押し込みツール等を使用し、ボルトを奥側へ押し出して落下させることで、ボルトを取り外す計画。
- 並行して、より強い力で押し込める新たな押し込み治具の作業成立性の検証を実施中。

切削後、隙間が広がったことを確認

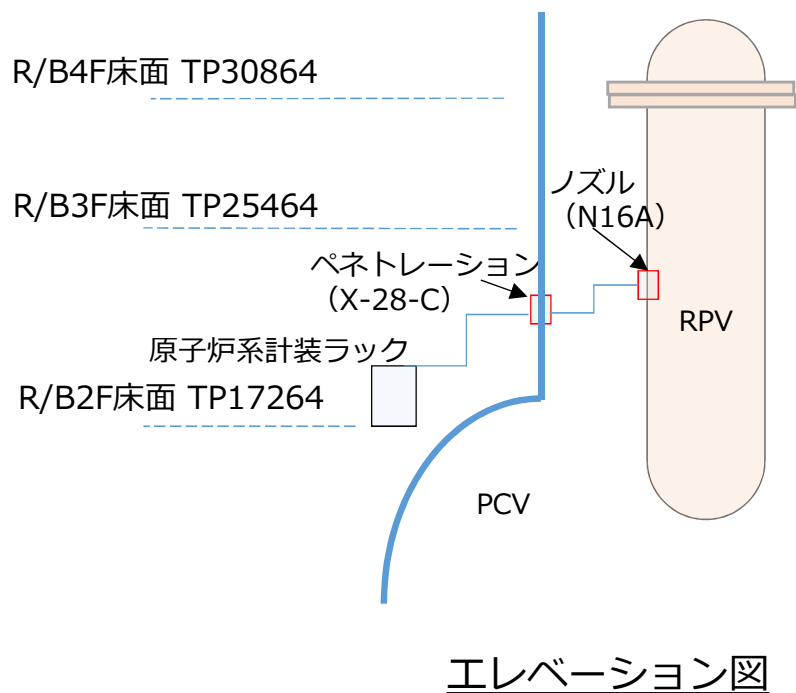
ペネトレーション及びノズル位置の詳細図

- 青線：配管洗浄箇所
- 緑線：窒素封入箇所 (作業なし)
- 赤線：サンプリング・配管水頭圧確認箇所
- 黒線：作業なし

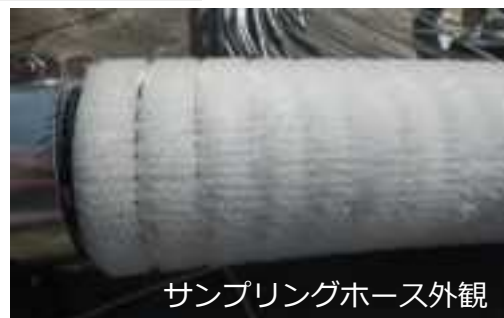
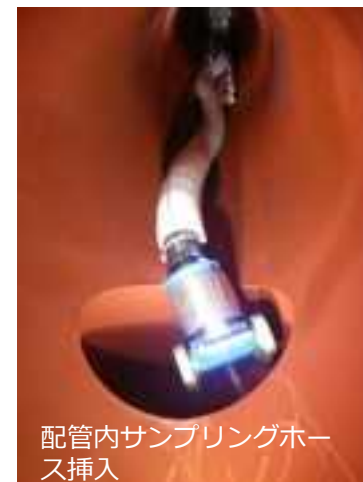
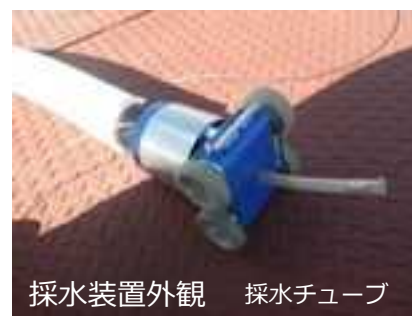
RCW熱交換器内包水サンプルング(イメージ)

1. 採水装置およびホースの挿入に際して3階から2階へとクランク状の配管内を通していく

2. RCW-Hx(A)、(B)、(C)、RCWポンプ出口ヘッダ配管内包水のサンプルングに際して、マニフォールドプレートの小口径(Φ16mm)の穴に採水チューブ(Φ12mm)を通していく。なお、RCW-Hxの下部まで通せる穴は一行のみ。
