2号機 PCV内部調査・試験的取り出し作業の準備状況

2号機RPV内部調査に向けた原子炉系計装配管の線量低減 作業について

3号機 S/C内滞留ガスのパーシ作業について

1号機 PCV内ペDESTALの状況を踏まえた対応状況
(コメント回答)

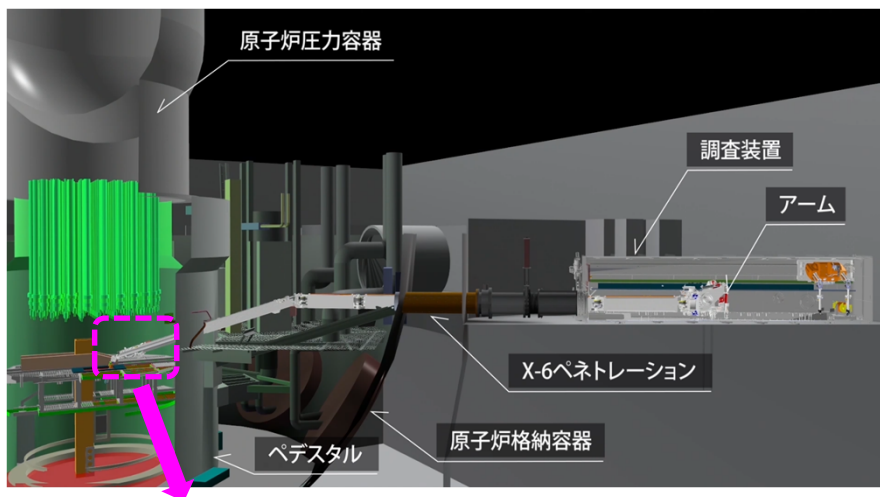
アームの後方 (ワンド後端)

- ペDESTルアクセス試験はVR及びT&RF機能による遠隔自動運転をベースに実施予定だが、特にアームの進行方向及び後方(ワンド後端)のカメラによる視認性についても確認中。
- 視認性が十分でない場合は、VR精度も踏まえ、必要に応じカメラ追設等の改良を検討。

※カメラ①を後ろ向きに反転し、ワンド動作時に後端部と周辺構造物が干渉しないようカメラにて隙間を確認。視認性が十分でない場合はVR精度評価結果も踏まえ、必要に応じて装置改良を検討

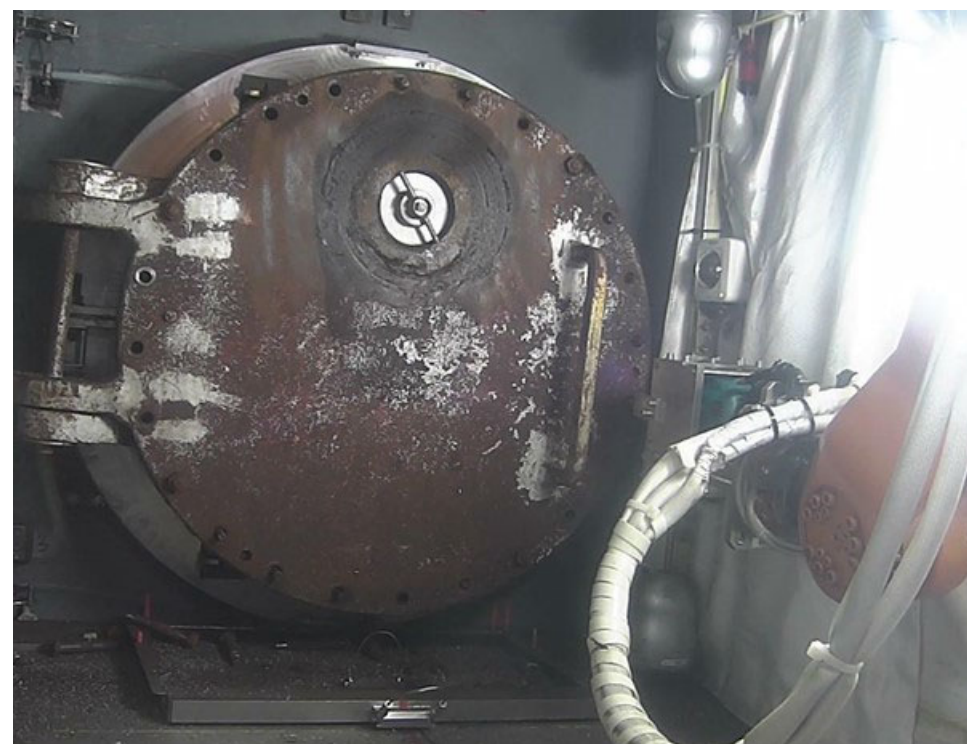
ボルト除去作業状況

- X-6ペネハッチの24本の除去対象ボルトのうち、意図しないハッチの開放防止のために残す4本を除いた20本のボルトについて、ボルト切削ツール（ホールソー）を使用し、ボルトのねじ部外周を削り細くすることで、**ボルトとナットの締結を解除**。
 - 締結解除後、押し込みツールを使用し、ボルトを奥側へ押し出して落下させることで、**ボルトを取り外す**。
 - その後、残りの4本のボルトとナットの締結を解除、ボルトを押し込んで取り外し、ハッチを開放する予定。
- 除去対象ボルト：24本のうち、締結解除完了：23本、取り外し完了：21本

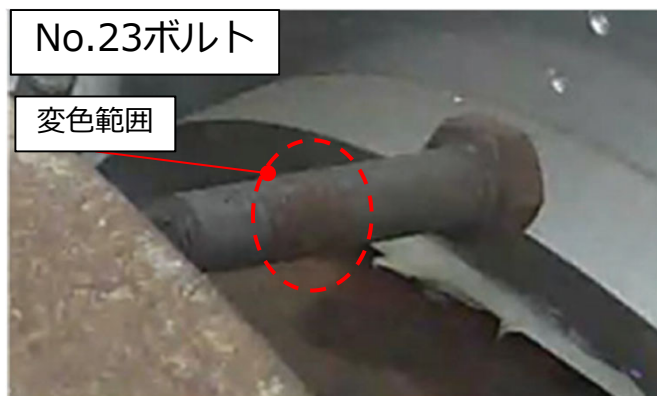
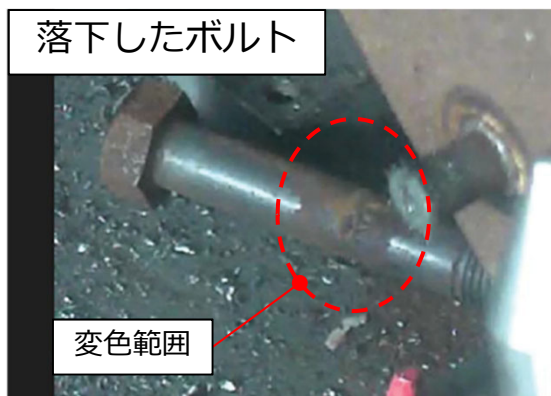
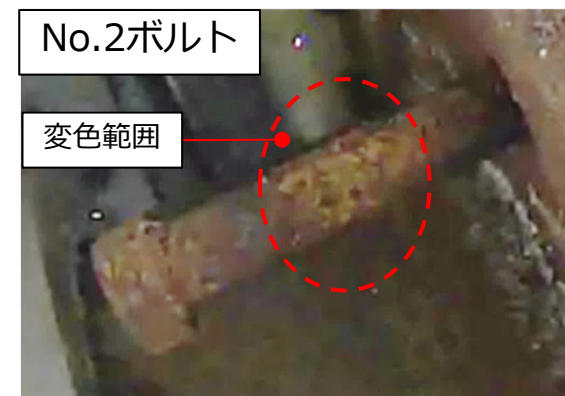
取り外したボルトの状況

- 震災時、X-6ペネハッチフランジ面間に隙間が生じた可能性があり、その隙間からハッチ外側に溶出物が漏れ出て、X-6ペネフランジ下部や床面に付着していることを確認。（過去の除染作業時に回収）
- 今回のボルト除去作業時に取り外したボルトの変色範囲から、溶出物はX-6ペネフランジ面間の中心から、ボルト軸方向に広がっていると推定。
- 長尺ホールソー及び電動ドリルで追加切削を実施することで、ボルト中央部からハッチ奥側まで切削できれば、ボルトの固着を低減する効果があると考え、固着対策を検討し、作業を実施中。

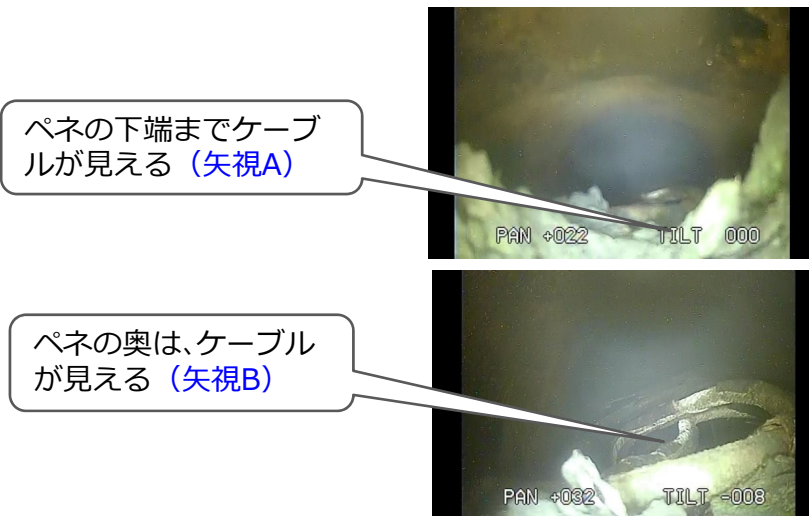
2017年1月の状態 (X-6ペネ調査装置用の孔からカメラを挿入)

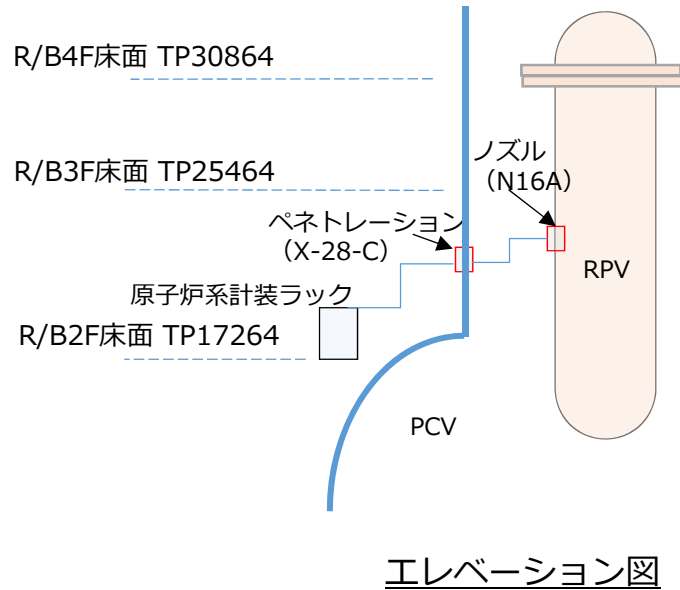
ペネトレーション及びノズル位置の詳細図

- 青線：配管洗浄箇所
- 緑線：窒素封入箇所（作業なし）
- 赤線：サンプリング・配管水頭圧確認箇所
- 黄線：サンプリング箇所
- 黒線：作業なし
