「廃炉」の主な作業項目と作業ステップ

添付資料
2023年10月26日

参考資料 1/6
2023年10月26日
廃炉・汚染水・処理水対策チーム会
事務局会議

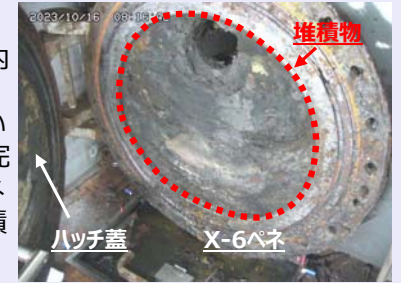
<X-6ペネハッチの開放後の状況>

10月12日にX-6ペネハッチを固定している全てのボルト・ナットの切断・取り外しが完了しました。その後、10月16日にX-6ペネハッチの開放が完了し、入り口付近が堆積物で覆われていることが確認されました。

現在、X-6ペネ内部の堆積物除去に向けた準備を行っているところであり、引き続き安全最優先に作業を進めていきます。

- デブリの試験的取り出しに向け、楢葉町のモックアップ施設では、現場を模擬したロボットアームのモックアップ試験を実施中。現在、燃料デブリ取り出し時の接触リスクを低減すべく、制御プログラム修正等の改良に取り組んでいる。
- また、現場では、10 月 12 日に X-6 ペネハッチを固定している全てのボルト・ナットの切断・取り外しが完了。その後、10 月 16 日に X-6 ペネハッチの開放が完了し、入り口付近が堆積物で覆われていることを確認。

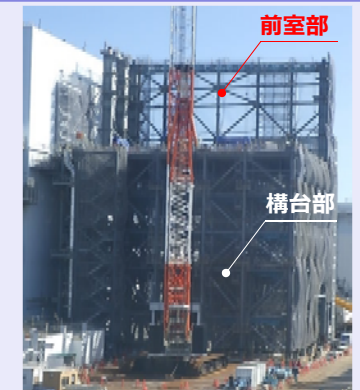
<2号機原子炉建屋南側の作業状況>(撮影日:2023年10月6日)

建屋外では、原子炉建屋南側において、構台部のコンクリート床面の設置が完了し、前室設置工事を実施中です。10月24日時点で2号燃料取り出し用構台について39ユニット(全45ユニット)の設置が完了しています。

- 建屋内では、オペフロ線量低減のための除染作業が 10 月 4 日に完了。現在、遮蔽設置に向けた準備作業を実施。
- 建屋外では、原子炉建屋南側において、構台部のコンクリート床面の設置が完了し、前室設置工事を実施中。10 月 24 日時点で 2 号燃料取り出し用構台 39 ユニット(全 45 ユニット)の設置が完了。
