2号機 PCV内部調査・試験的取り出し作業の準備状況

1. PCV内部調査及び試験的取り出しの計画概要

2号機RPV内部調査に向けた原子炉系計装配管の線量低減 作業前のサンプリング結果について

1. 原子炉系計装配管のサンプリング作業（作業概要）

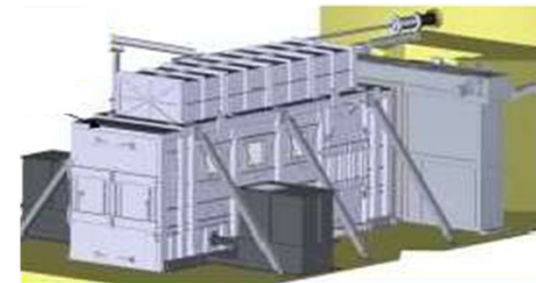
隔離部屋②の設置

隔離部屋③の設置

※ロボットアーム設置前まで使用

- X-6ペネ開放時のバウンダリとなる隔離部屋を設置し、PCV内の気体が外部に漏れ出て周辺環境へ影響を与えないよう作業する。
- これまでの作業と同様に、PCV内の気体が外部に漏れ出て周辺環境へ影響を与えていないことを確認するため、作業中はダストモニタによるダスト測定を行い、作業中のダスト濃度を監視する。

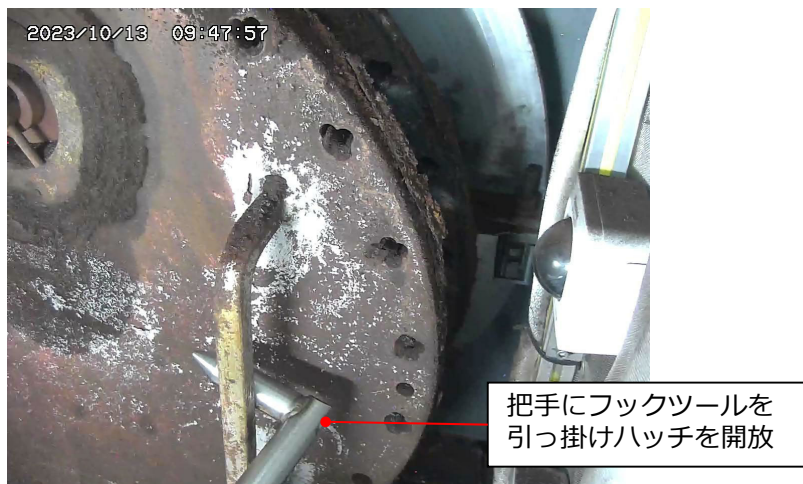
X-6ペネハッチ開放作業中

- X-6ペネハッチの除去対象ボルト全24本の除去が完了したことから、ハッチ開放作業を実施。
- フックツールを使用し、ハッチを約10度開いた状態で、ハッチ全開放に干渉するハッチの把手を切断。
- 把手切断後、ハッチ全開放 (約90度開放) を実施。全開放後、ダストの上昇等、異常がないことを確認。

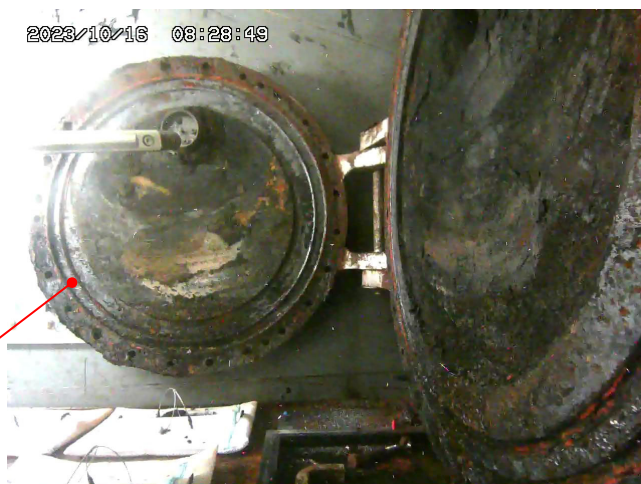
X-6ペネハッチ開放後(約90度)

※ペネを右から見た状況

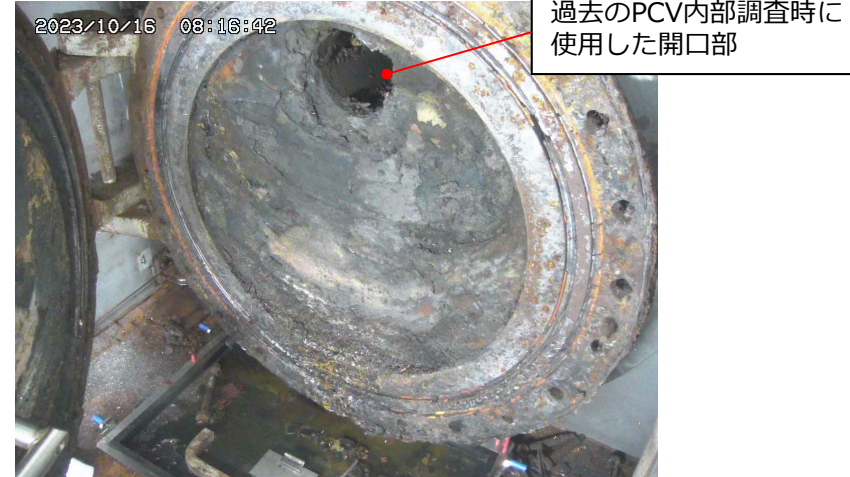
X-6ペネハッチ開放後(約90度)

※ペネを正面から見た状況

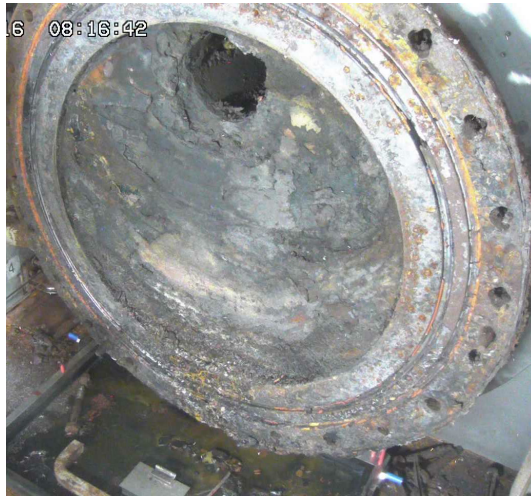
X-6ペネフランジ清掃前

- ハッチ開放後、堆積物除去作業に向けてX-6ペネフランジ面の清掃など装置設置の準備を開始。
- レーザ清掃ツール、バフツールを使用し、フランジ面の清掃を実施中。

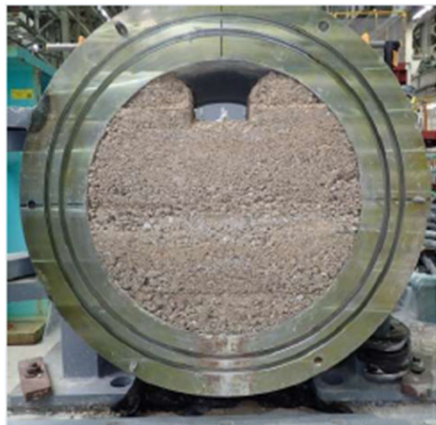
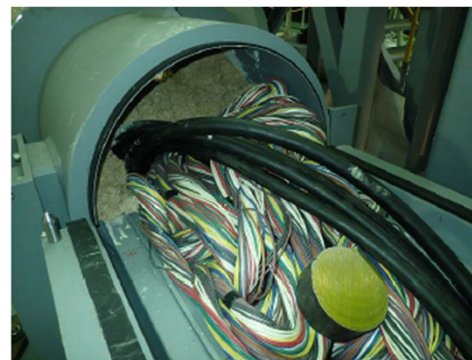
X-6ペネ内の状態(模擬)

- スプレー治具によるPCV内のダスト飛散抑制
- 堆積物除去装置（低圧水）によるX-6ペネ内の低圧水洗浄
- 堆積物除去装置（高圧水・AWJ）を用いてX-6ペネ内の堆積物を除去

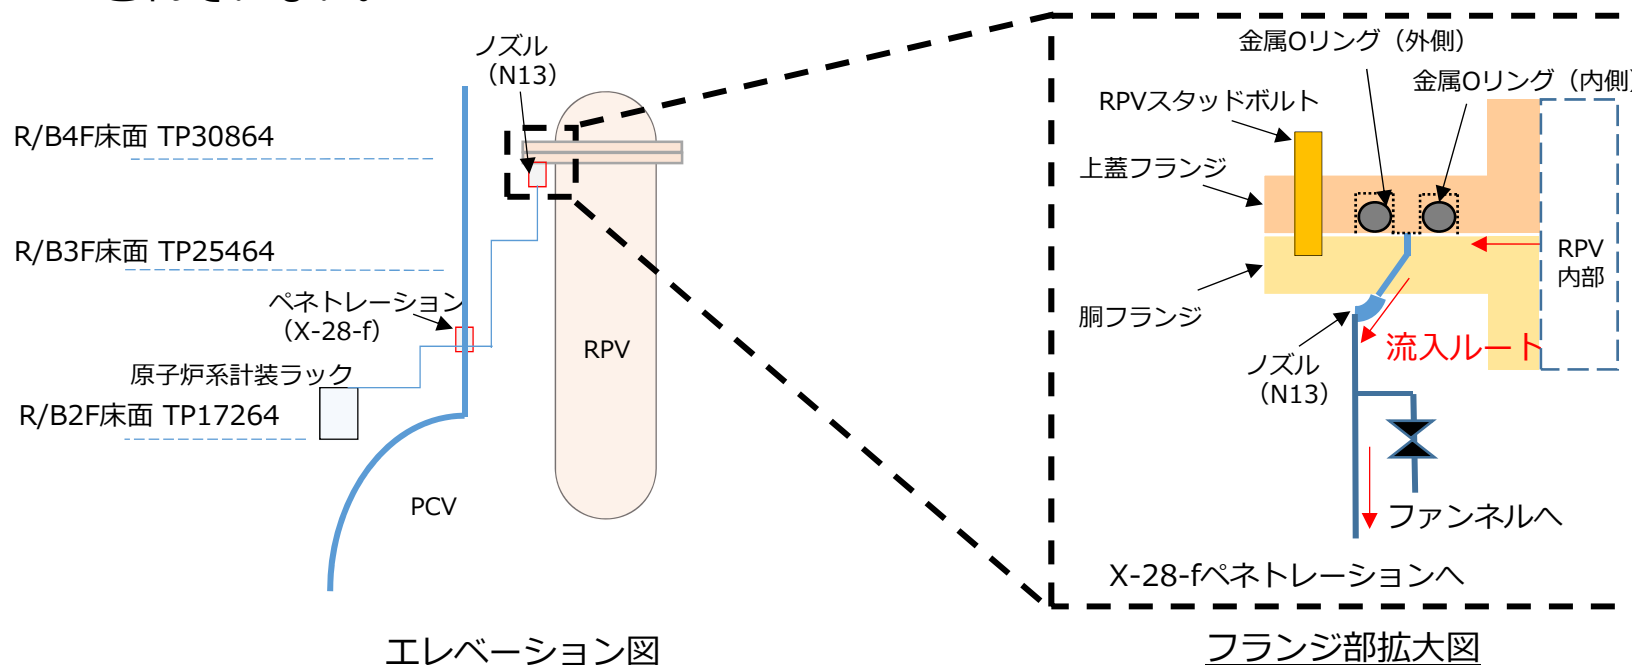
事故時に、RPV上蓋フランジにある金属Oリング（内側）に漏えい経路があり、そこを經由して、RPV内部の放射性物質が流入したものと推定。

- 配管洗浄を実施したところ、配管ボリューム（約20L）以上の洗浄水が流れたことから、金属Oリング（内側）に漏えい経路があり、RPV内部へ洗浄水が流れたと推定。
（金属Oリング（外側）へ流れた可能性もある）
- なお、配管洗浄前の満水（水頭圧）確認の結果、計装配管などからの漏洩の兆候は確認されていない。

- 事故時（燃料破損後）の放射性物質が各計装配管内に流入し、汚染したと推定。
- RPV上蓋フランジリーク検出ラインについては、事故時にRPV上蓋フランジにある金属Oリング（内側）を介して、RPV内部の放射性物質が流入したものと推定。
- 濃度差がある理由として、以下の違いや影響が考えられる。
 - RPV上蓋フランジリーク検出ラインは通常時（事故前）水はない状況。一方、原子炉水位計配管には、水位計測のため水張りされた状態にあったことから、配管内の水の有無の違いによるもの。
 - また、事故時の原子炉水位計配管内の水は、蒸発した可能性があるものと、残水として残っている可能性があるものがあり、後者のものに事故時の放射性物質が混入したものと推定。
 - 各ノズルと炉内構造物の位置関係の違いによるもの。
