「廃炉」の主な作業項目と作業ステップ

添付資料
2024年1月25日

参考資料 1/6
2024年1月25日
廃炉・汚染水・処理水対策チーム会
事務局会議

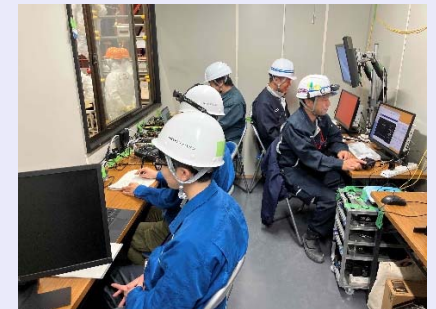
1号機PCV内部気中部調査に向けて、構外にて調査を模擬したトレーニングが完了しました。1月下旬より、1号機原子炉建屋内及び事務本館の遠隔操作室にて準備作業を開始します。

<モックアップ（調査を模擬したトレーニング）の様子>

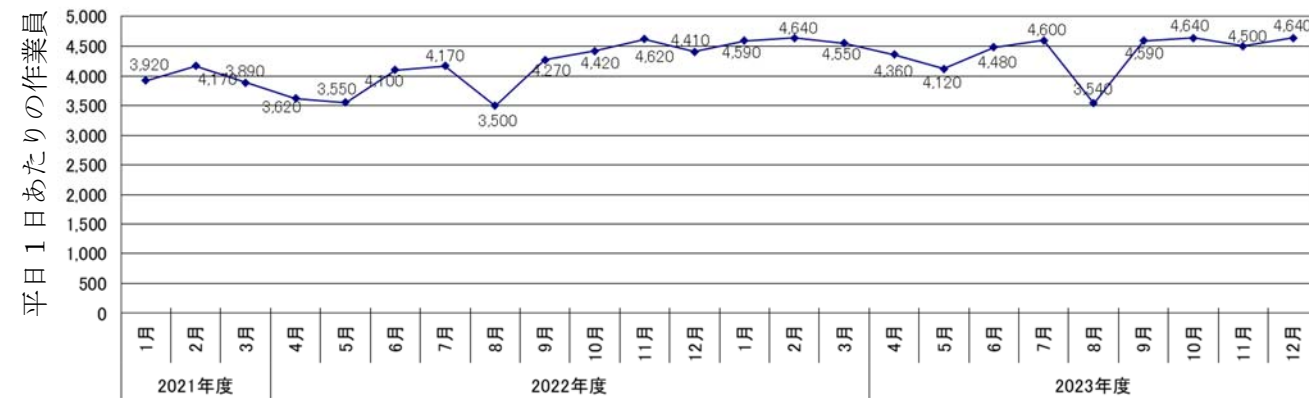
図6：至近2年間の各月の平日1日あたりの平均作業員数（実績値）の推移

- ・ 1ヶ月間のうち1日でも従事者登録されている人数（協力企業作業員及び東電社員）は、2023年9月～2023年11月の1ヶ月あたりの平均が約9,500人。実際に業務に従事した人数は1ヶ月あたりの平均で約7,800人であり、ある程度余裕のある範囲で従事登録者が確保されている。
- ・ 2024年2月の作業に想定される人数（協力企業作業員及び東電社員）は、平日1日当たり4,400人程度と想定され、現時点で要員の不足が生じていないことを主要元請企業に確認。なお、至近2年間の各月の平日1日あたりの平均作業員数（実績値）は約3,500～4,600人規模で推移。
- ・ 福島県内の作業員数は横ばい、福島県外の作業員数は横ばい。2023年12月時点における地元雇用率（協力企業作業員及び東電社員）は横ばいで約70%。
- ・ 2020年度（2019年4月～2020年3月）の平均線量は2.60mSv/人・年、2021年度（2020年4月～2021年3月）の平均線量は2.51mSv/人・年、2022年度（2021年4月～2022年3月）の平均線量は2.16mSv/人・年である（法定線量上限値は5年で100mSv/人かつ50mSv/人・年、当社管理目標値は20mSv/人・年）。
- ・ 大半の作業員の被ばく線量は線量限度に対し大きく余裕のある状況である。
