2号機 PCV内部調査・試験的取り出し作業の準備状況

2024年4月25日

技術研究組合 国際廃炉研究開発機構
東京電力ホールディングス株式会社

1. PCV内部調査及び試験的取り出しの計画概要

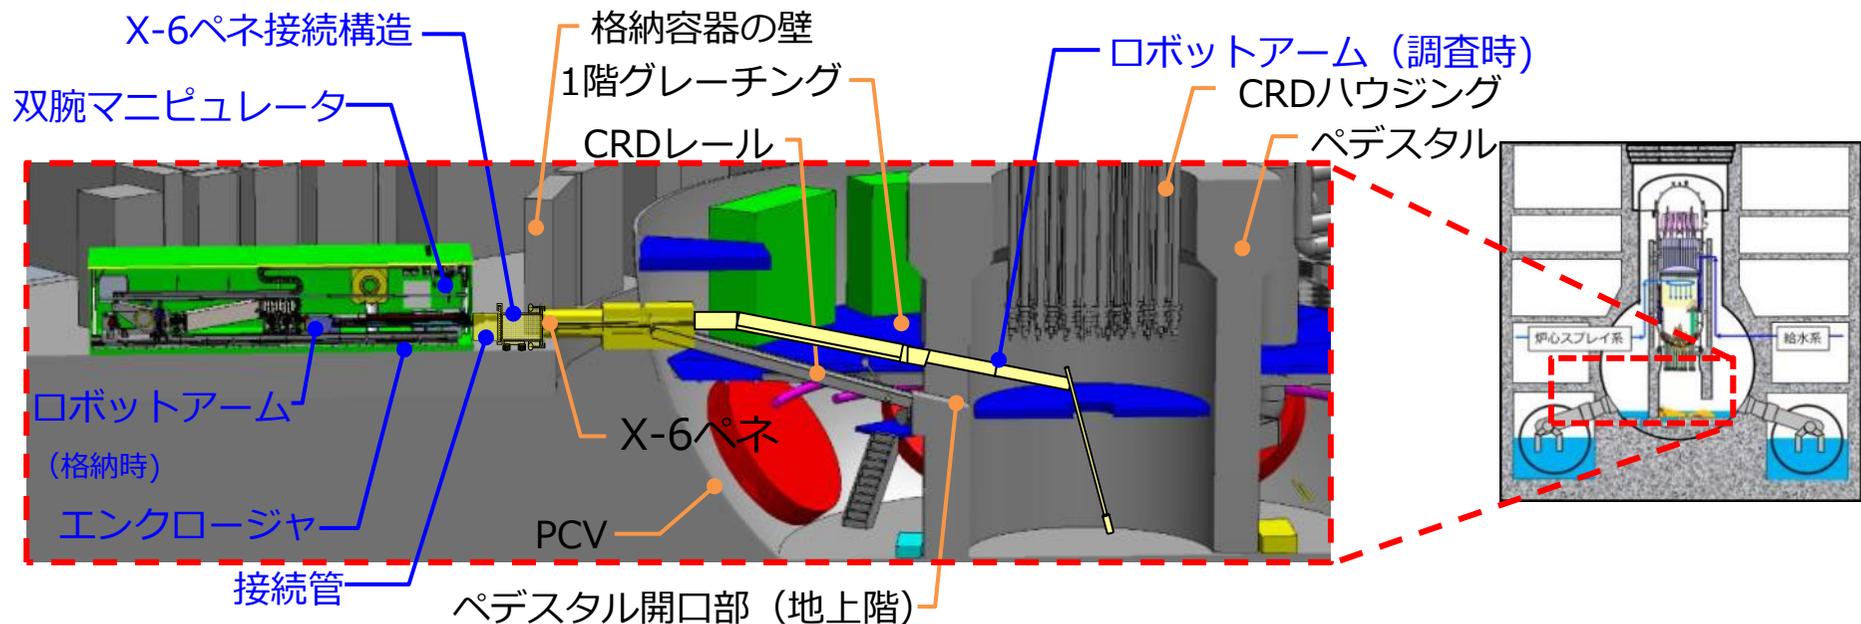
2号機 内部調査・試験的取り出しの計画概要

- 2号機においては、PCV内部調査及び試験的取り出し作業の準備段階として、作業上の安全対策及び汚染拡大防止を目的として、今回使用する格納容器貫通孔（以下、X-6ペネ）に下記設備を設置する計画
 - X-6ペネハッチ開放にあたり、PCVとの隔離を行うための作業用の部屋（隔離部屋）
 - PCV内側と外側を隔離する機能を持つ X-6ペネ接続構造
 - 遮へい機能を持つ 接続管
 - テレスコピ式装置、ロボットアームを内蔵する金属製の箱（以下、エンクロージャ）
- 上記設備を設置した後、アーム型装置をX-6ペネからPCV内に進入させ、PCV内障害物の除去作業を行いつつ、内部調査や試験的取り出しを進める計画

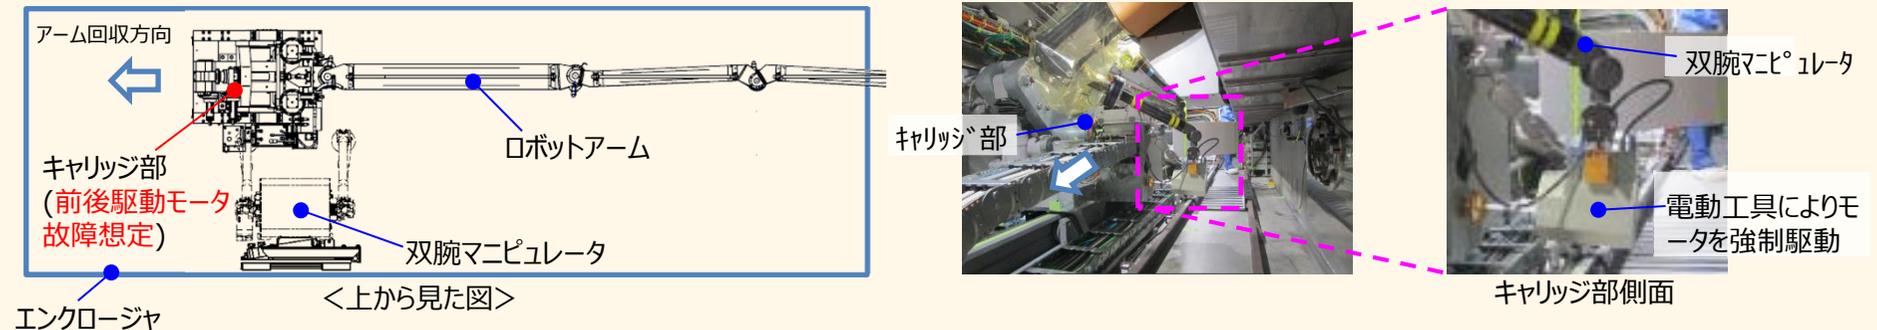
キャリッジ部(前後駆動モータ)故障を想定した非常時回収試験

- 双腕マニピュレータにより電動工具を使用して故障モータを強制駆動し、キャリッジ部を後退させてアームを回収
- インクロージャ内へのアーム回収が可能な見込みが得られたことを確認

- 内部調査中のアームの駆動部(モータ)の故障を想定し、アームの強制引き抜き(非常時回収)試験を実施

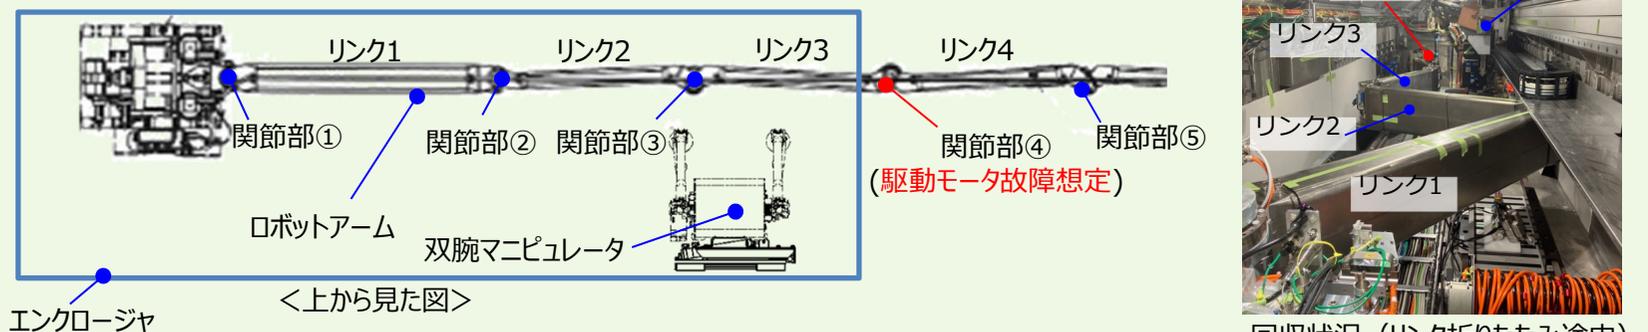
リンク部(関節部④軸駆動モータ)故障を想定した非常時回収試験

- 関節部④のクラッチを遠隔操作で解除し、関節部④以外の健全な軸の遠隔操作及び双腕マニピュレータによるリンク部の引き込み(折りたたみ)により、インクロージャ内へのアーム回収が可能な見込みが得られたことを確認

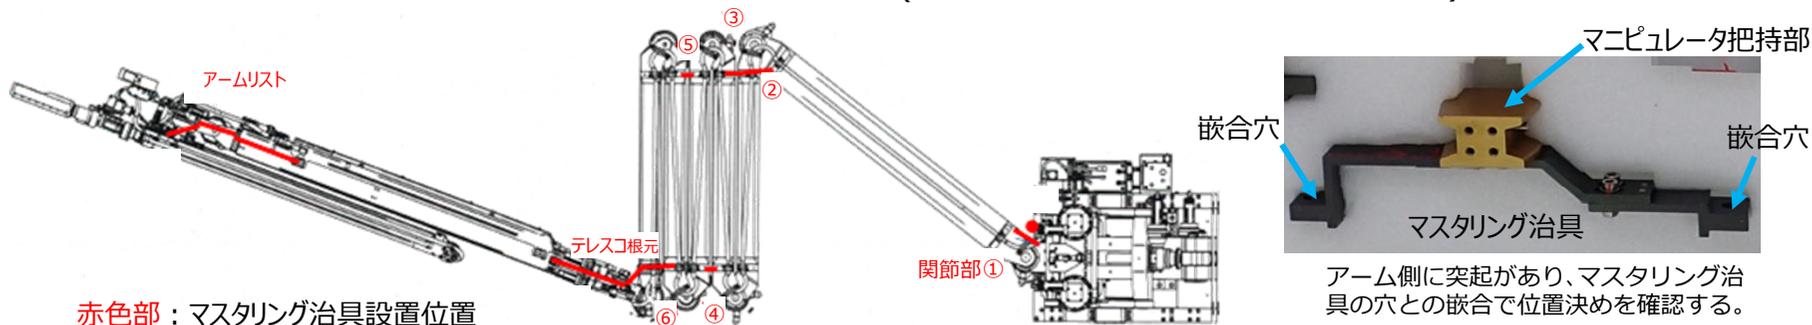
- 現地作業時に、アームの位置ズレ(ソフトウェア上の値と実際のアーム位置のズレ)有無の確認やアームの位置の微修正作業(マスタリング作業)を計画している。マスタリング作業は、双腕マニピュレータによりマスタリング治具をアームの所定の位置に取り付け、アーム収納状態を確認する作業である。(ズレがある場合は正規の位置に修正)

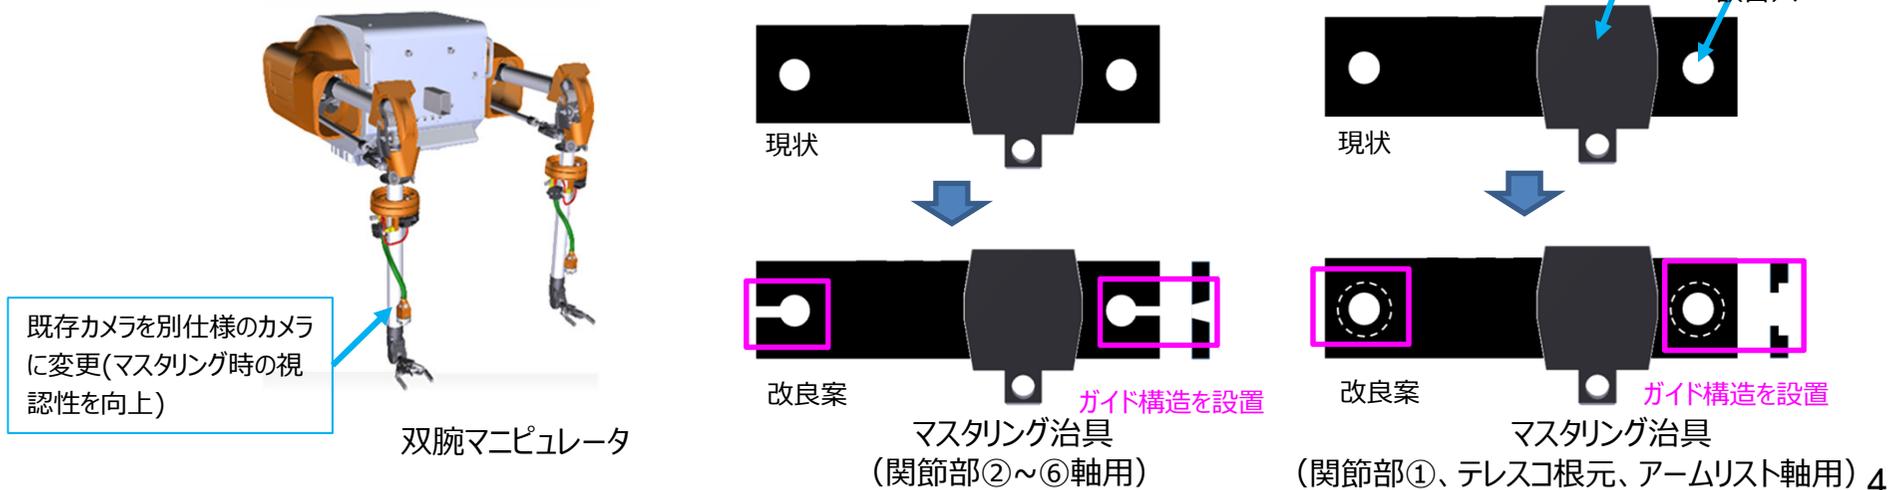
- アームをエンクロージャに組込後、双腕マニピュレータによるマスタリング作業性の検証試験を実施し、視認性の改善と治具の改良が必要であることが判明。
 - 視認性改善：双腕マニピュレータの腕のカメラを変更し、視認性を改善
 - 治具改良：マスタリング治具が嵌り易くするために嵌合穴の形状をガイド構造に見直し

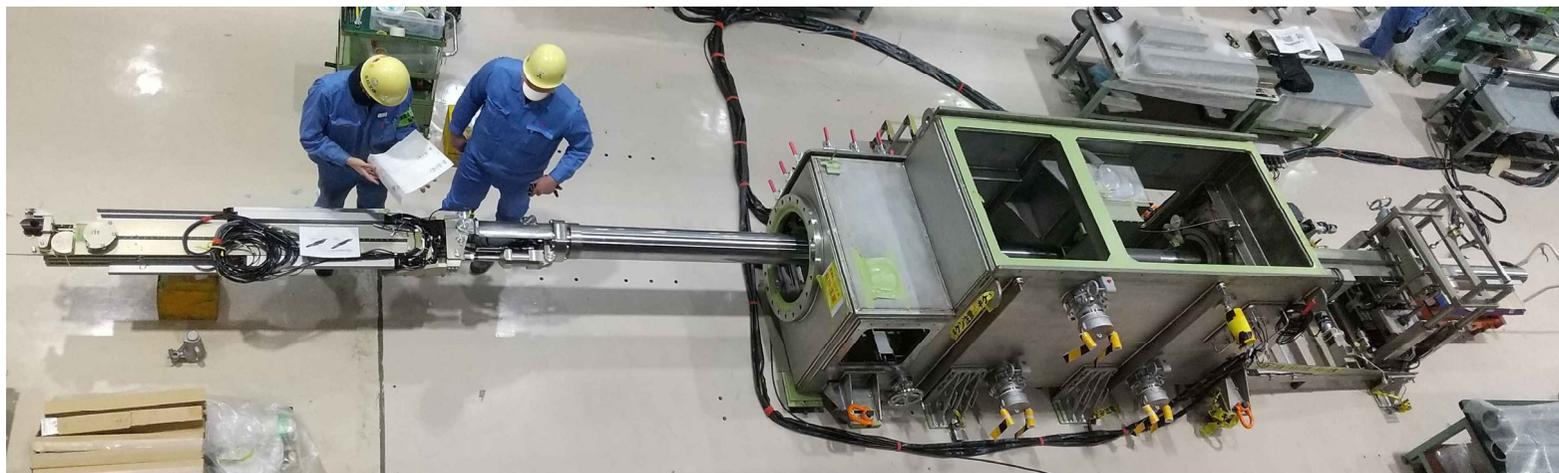
テレスコ式試験的取り出し装置（装置を上方から撮影）

- 2号機試験的取り出しに向けて、現在工場にてモックアップによる機能検証中。

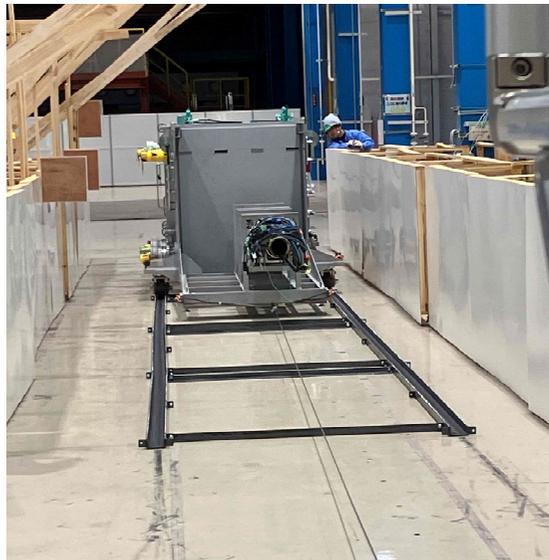
②：西側通路の通過

- 重量・寸法を模擬したエンクロージャを用い、工場にて据付手順検証中。

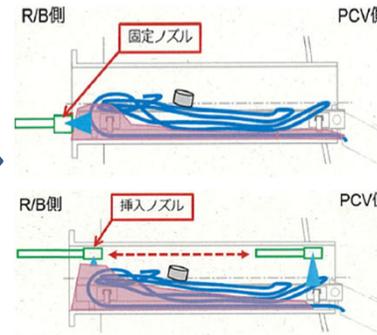
堆積物除去 (低圧水)

※遠隔作業
ドーザツールによる堆積物の押し込み、
低圧水の噴射による堆積物の除去

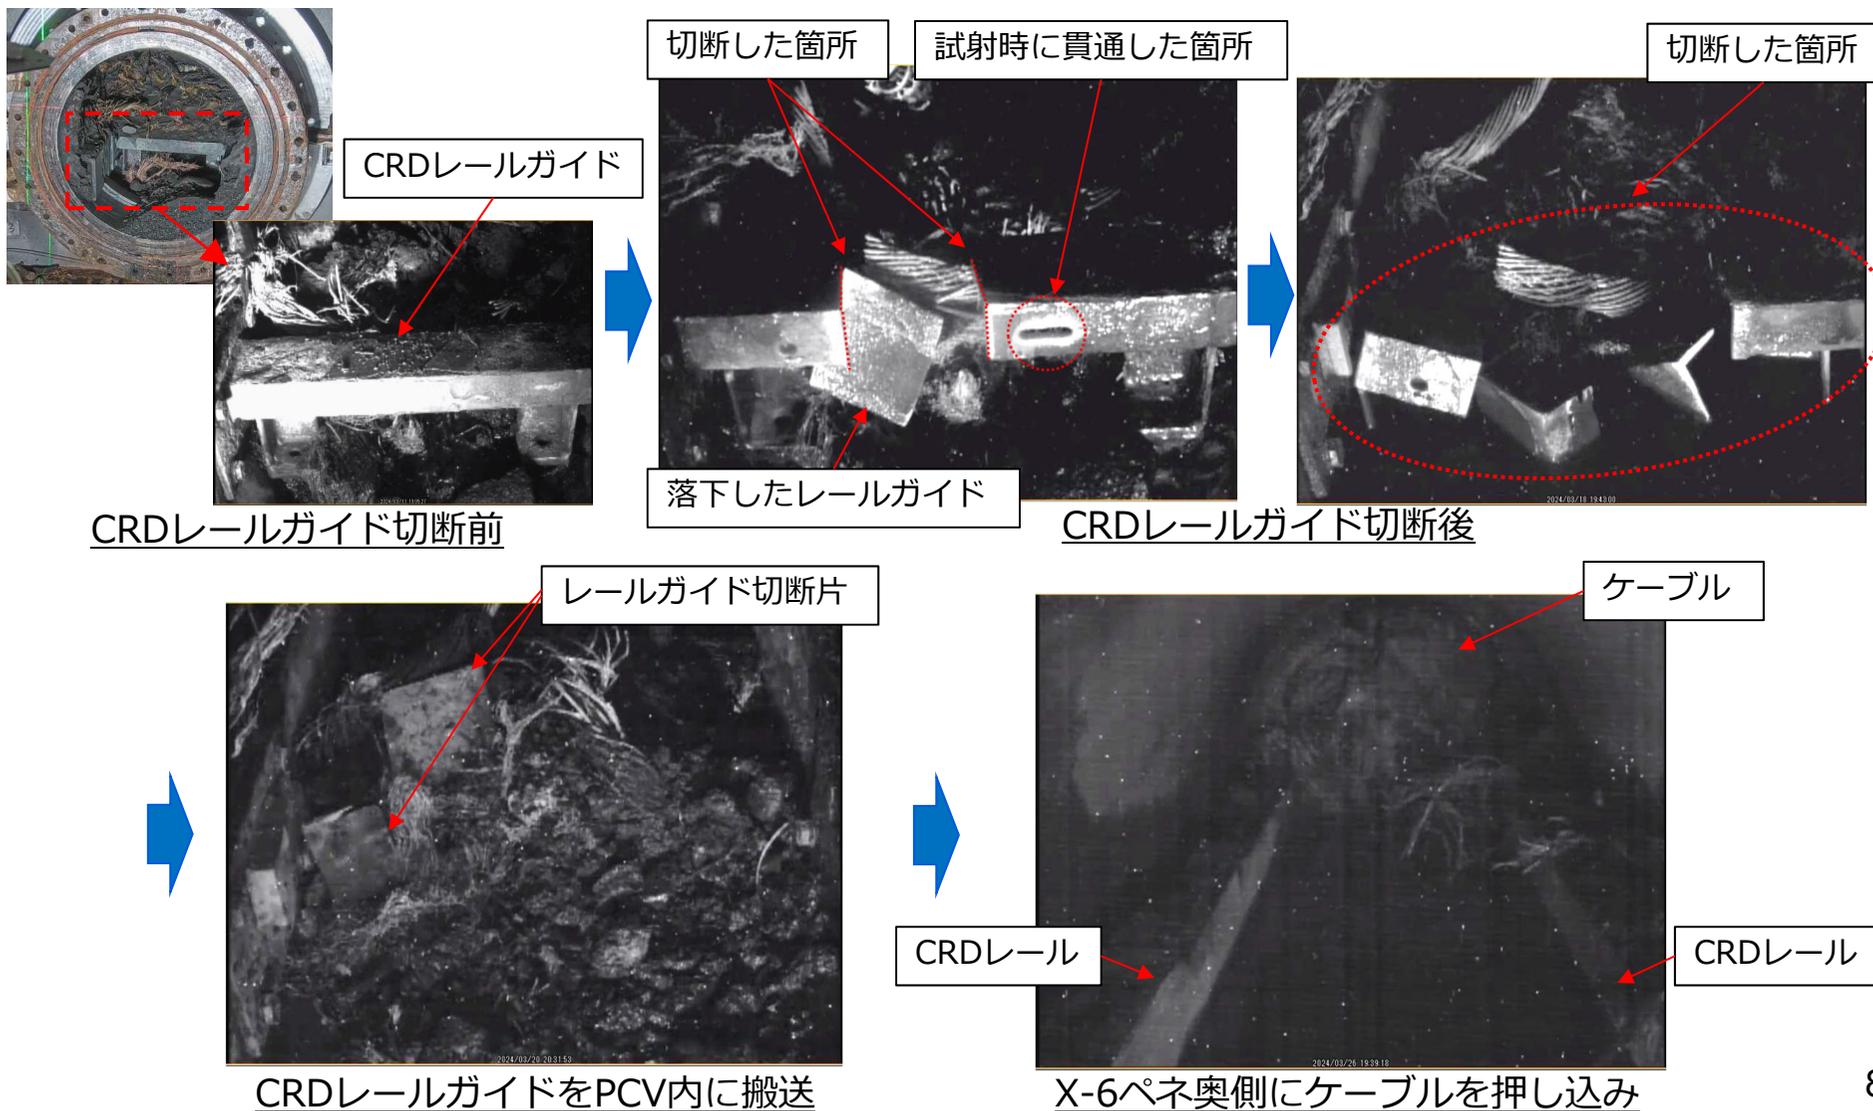
- 3/18よりAWJ施工を開始し、X-6ペネ手前側のCRDレールガイドの除去を実施。3/22よりX-6ペネ奥側へケーブルの押し込み及び押し込んだケーブルのAWJ切断を実施。その後、X-6ペネ奥側のCRDレールガイドの除去を実施。

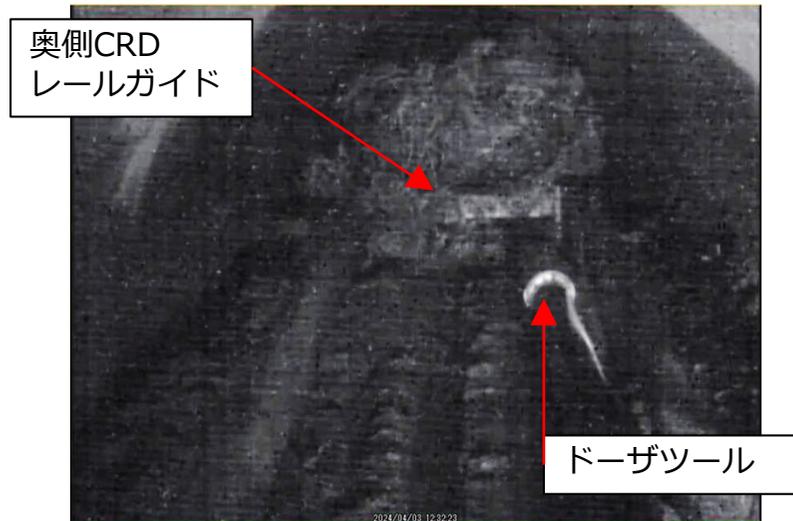
X-6ペネ奥側CRDレーンガイド除去前

- AWJ施工により、X-6ペネ奥側のCRDレーンガイド及びX-6ペネ外側 (PCV側) のCRDレーン架台固定ピン、ペネ下部ケーブルの除去を実施

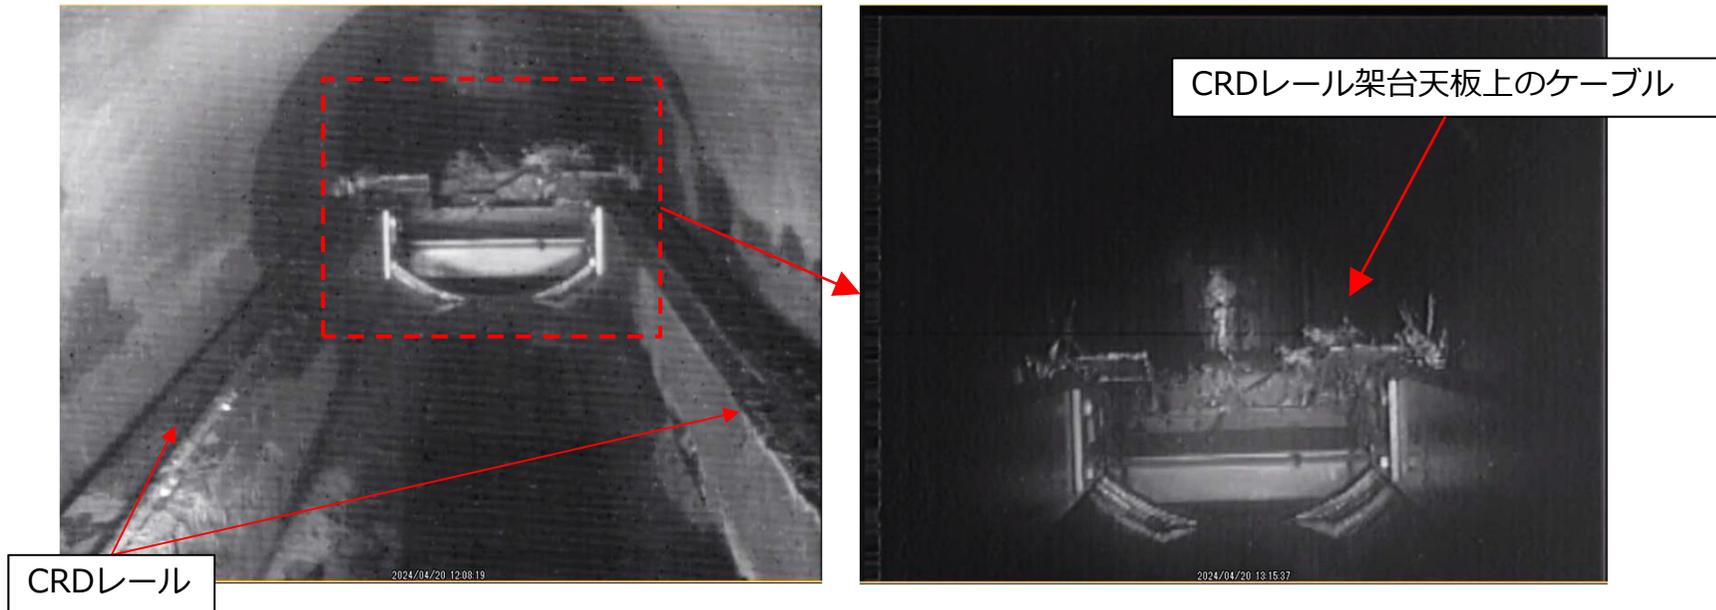
X-6ペネ外側のCRDレーン架台天板上のケーブル除去

- X-6ペネ外側 (PCV側) のCRDレーン架台天板上のケーブル及び天板の一部について切断・除去を実施中

- 現場では、X-6ペネ奥側のCRDレールガイド、ペネ外側（PCV側）のCRDレール架台天板上のケーブル、天板の一部について、AWJ施工による切断作業と高圧水施工による押し流し作業を繰り返し実施。引き続き、高圧水／AWJによる堆積物除去作業を実施しているところ。
- テレスコ式装置及びロボットアームのPCVへのアクセス（X-6ペネ内の通過）に影響がないことを確認後、堆積物除去装置の取り外しを行い、X-6ペネ接続構造及び接続管の設置を実施予定。
- 試験的取り出しの着手時期としては、遅くとも2024年10月頃を見込む。
- 今後も堆積物除去作業、試験的取り出し作業について、安全確保を最優先に着実に作業を進めていく。

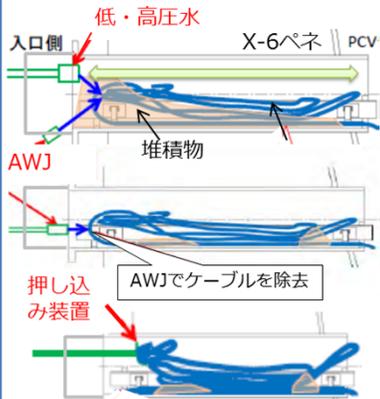
3. X-6ペネ内堆積物除去

X-6ペネ内部にある堆積物・ケーブル類を除去する

- 【低・高圧水】で堆積物の押し込み
- 【AWJ】でケーブル除去
- 【押し込み装置】でケーブルを押し込み

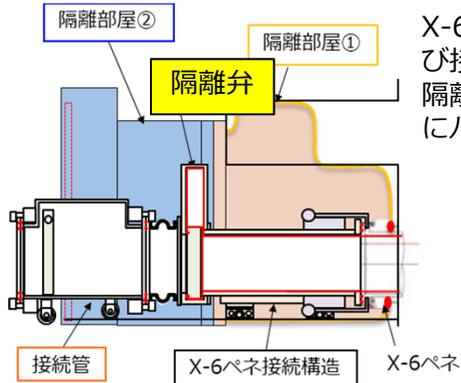
4. X-6ペネ接続構造及び接続管設置

X-6ペネに接続構造及び接続管を取り付け、隔離部屋から接続構造にバウンダリを変更

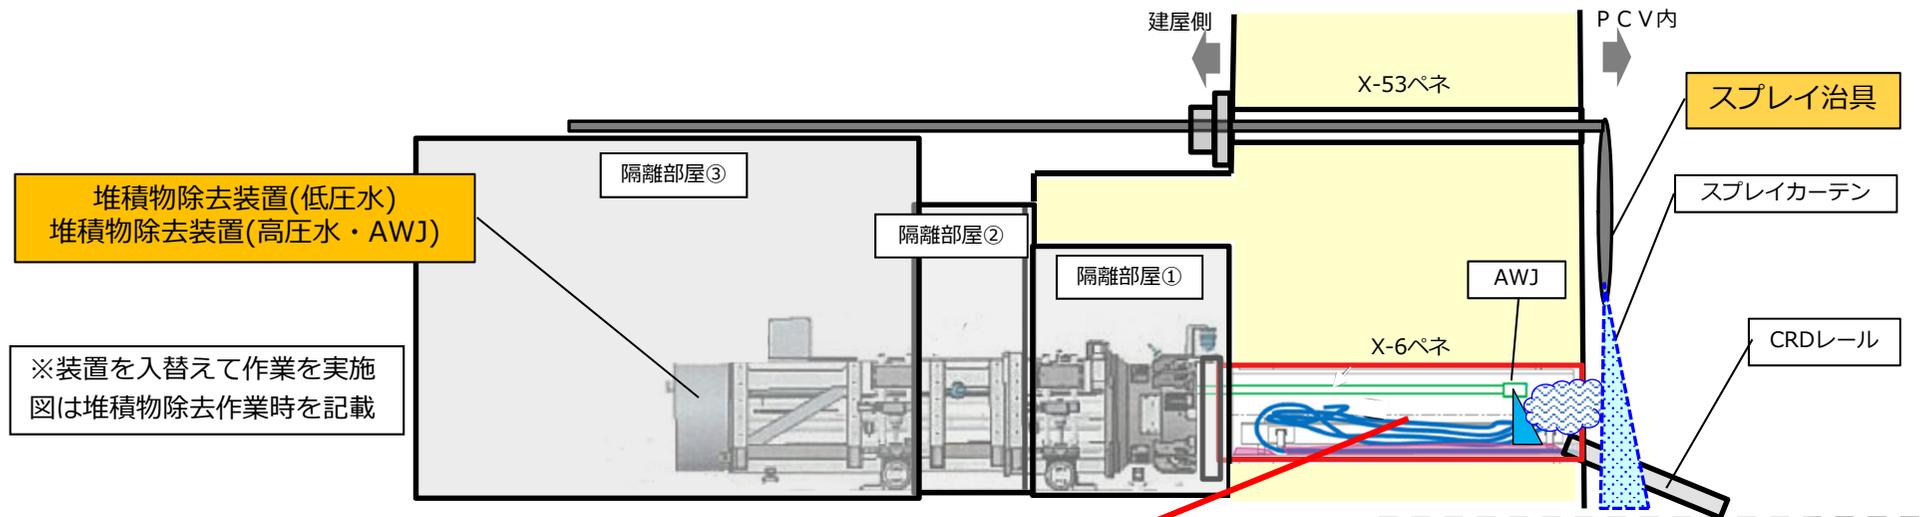
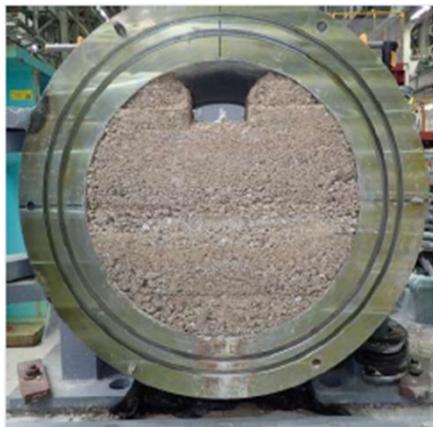
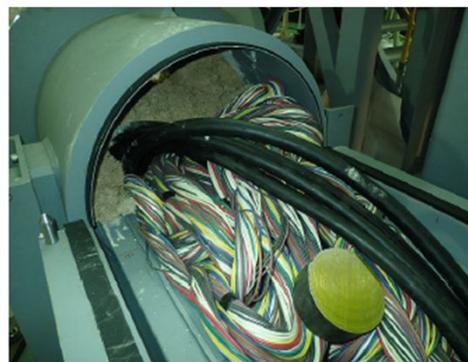
参考. 堆積物除去作業の概要

試験的取り出し作業用のアクセスルートを構築するため、準備工事として以下の項目を実施予定。

- スpray器具によるPCV内のダスト飛散抑制
- 堆積物除去装置（低圧水・ドーザツール）を用いてX-6ペネ内の堆積物を除去
- 堆積物除去装置（高圧水・AWJ・ドーザツール）を用いてX-6ペネ内の堆積物を除去

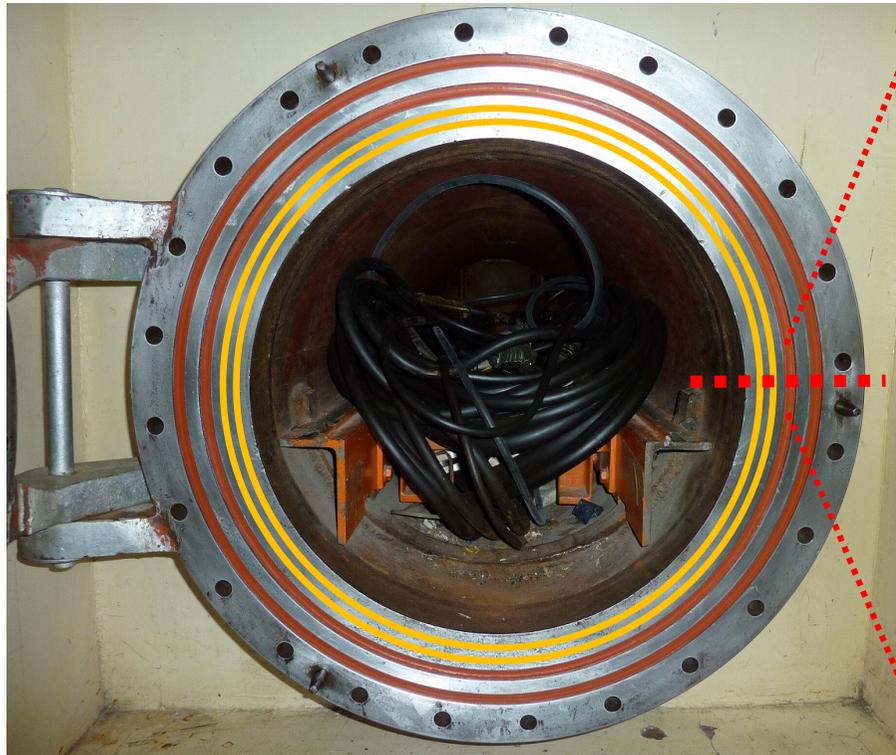
震災前のX-6ペネハッチ（開放時）

- ・ハッチ開放後のフランジ面に堆積物除去装置、X6ペネ接続構造を接続

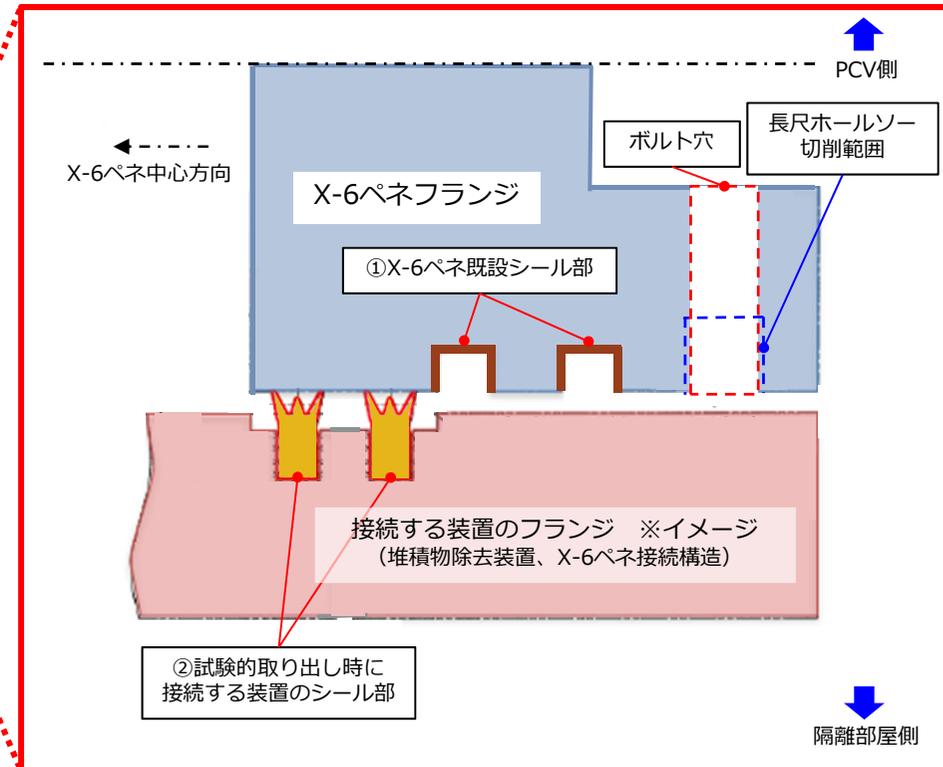
X-6ペネ接続時のシール位置（上から見た図）

| | : ①X-6ペネ既設シール部 |
| | : ②試験的取り出し時に接続する装置のシール部

※堆積物除去装置、X-6ペネ接続構造 |

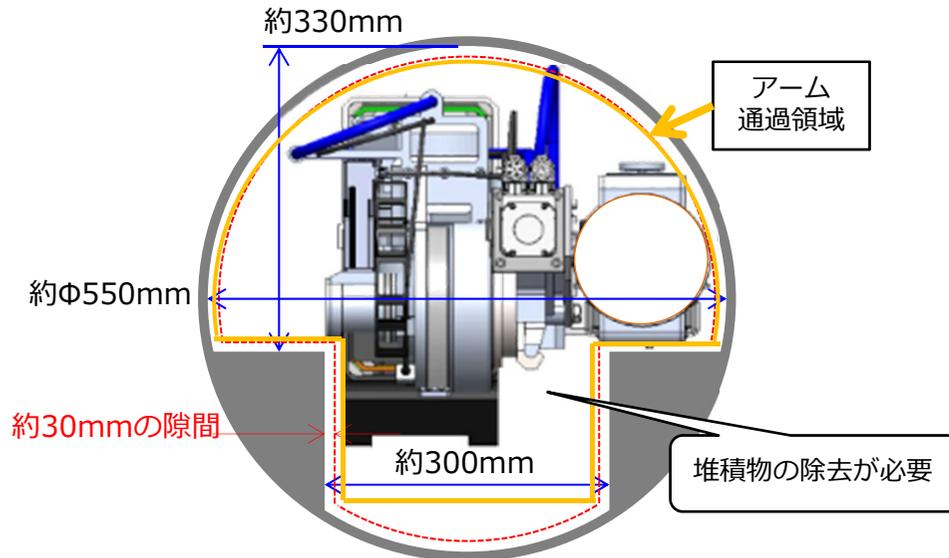
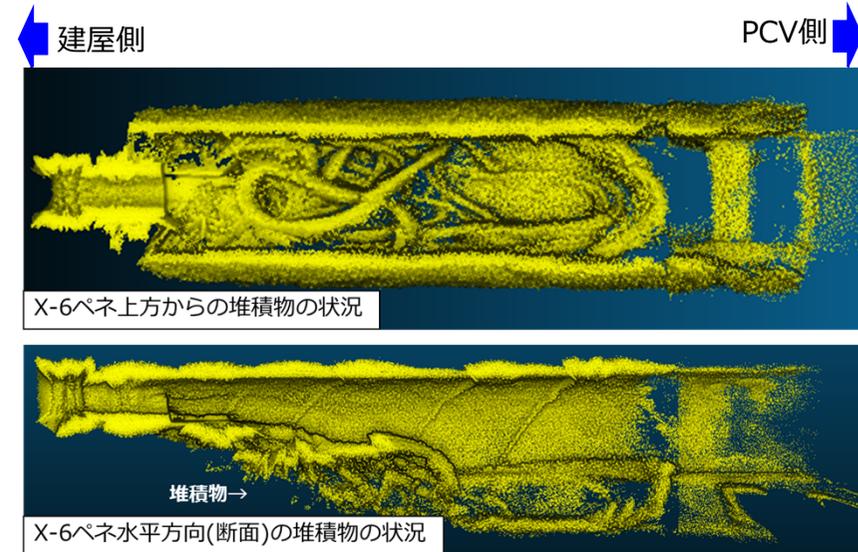
(X-6ペネ通過時の断面図)

参考. X-6ペネ通過時のロボットアームの状態

2020年10月 3Dスキャン調査結果

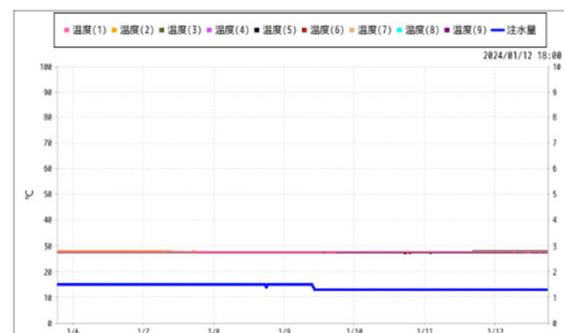
計測グラフ

- 2号機X-6ペネ内堆積物除去作業を1月10日から実施していますが、調査中のプラントパラメータについても常時監視しており、**作業前後で格納容器温度に有意な変動はなく、冷温停止状態に変わりはありません。**
- 原子炉格納容器内温度のデータはホームページで公表中です。

温度(1)	温度(2)	温度(3)	温度(4)	温度(5)	温度(6)	温度(7)	温度(8)	温度(9)	注水量
27.5	27.8	27.9	27.7	27.4	27.3	27.2	-	-	1.3
