# 1号機燃料取り出しに向けた工事の進捗について

2025年7月3日

# 1. 燃料取り出し計画の概要

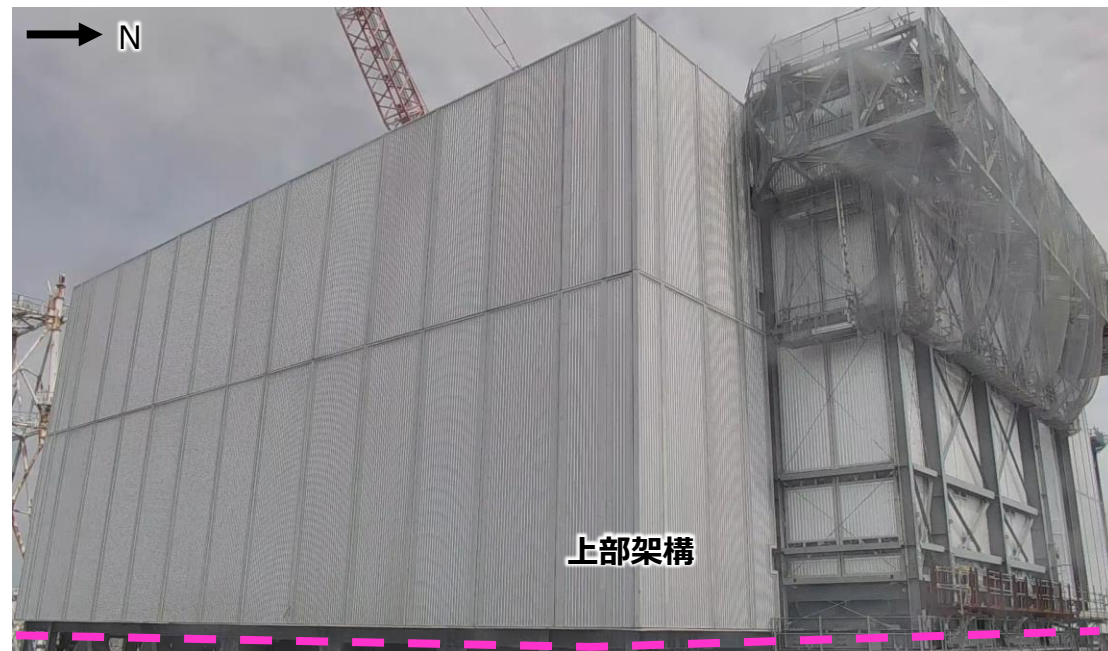
■ 現在，上部架構およびボックスリングの設置を実施中。

現場状況（南東面）  
（撮影：2025年6月30日）

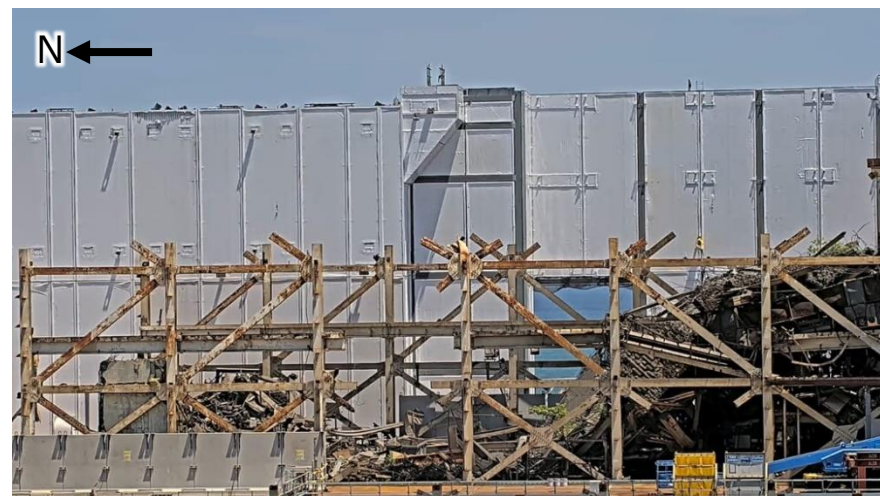
撤去後の全景（撮影：2025年5月23日）

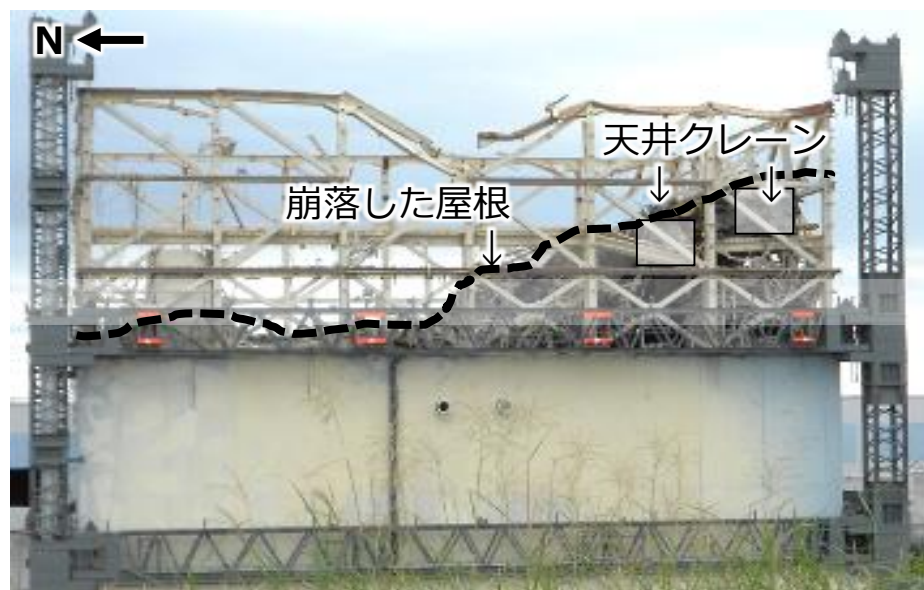
- 1号機は燃料取り出しに先立ち、大型カバー内にてガレキ撤去を行う計画。
- 燃料交換機（以下、FHM）の補助ホイストは崩落した屋根とFHM本体の間に挟まれており、現状安定しているが、ガレキ撤去を進めていった場合、落下のリスクがある。
- 既設の使用済燃料プール（以下、SFP）ゲートカバー※1上へ落下した場合、SFPゲートが損傷する可能性があるため、追加対策を実施。

1号機を西から見た写真（ガレキの状況）

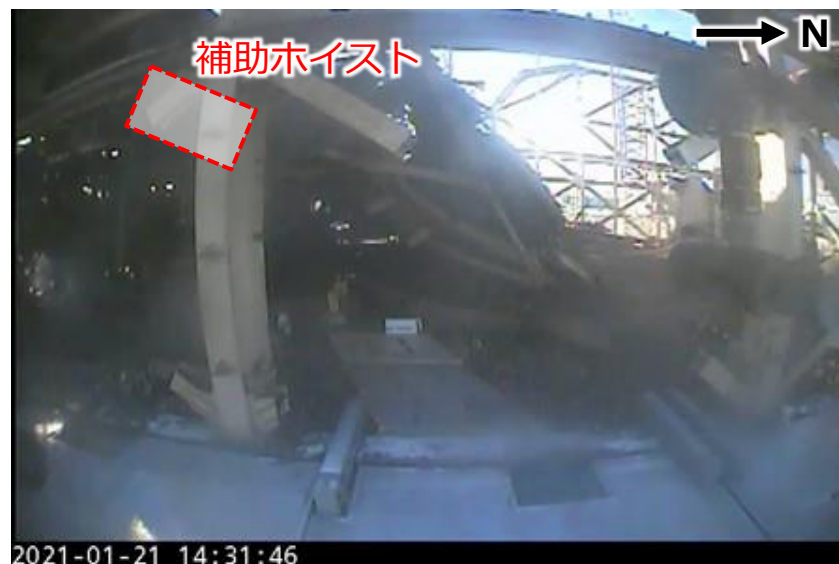
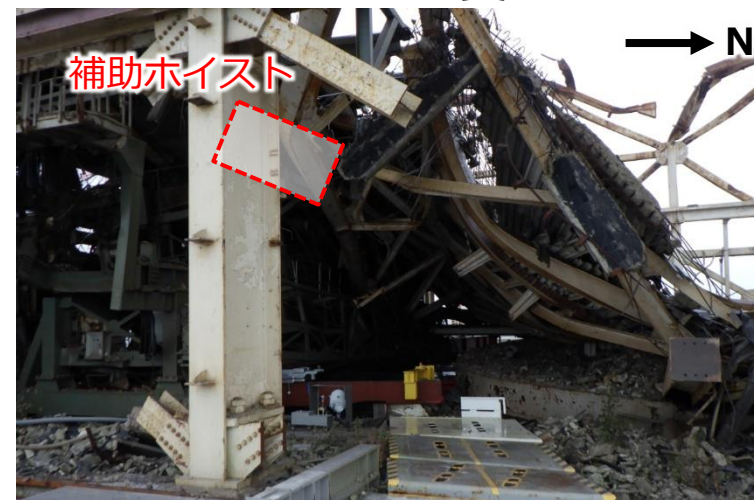
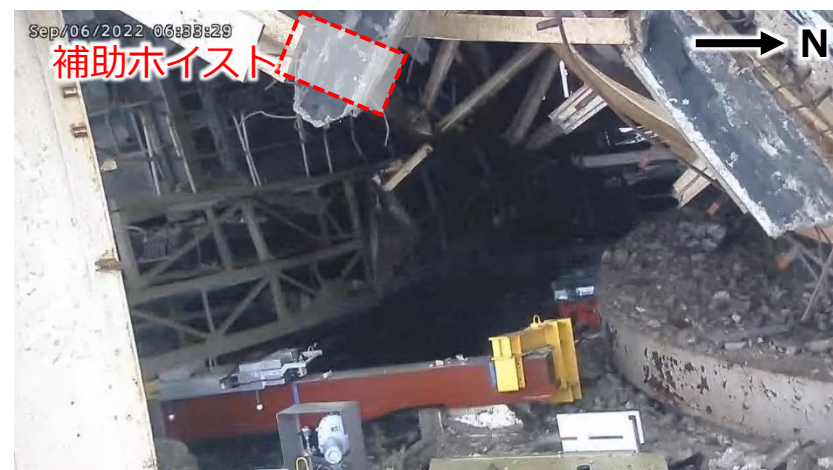
- ガレキは層状に上部のガレキが下部のガレキを押さえる形で積み重なっており、現状補助ホイストは安定。また、2021年2月13日、2022年3月16日に発生した震度6弱（大熊町および双葉町の最大震度）の地震による補助ホイストに有意な変化はない。

地震前 (2021年1月21日)

2.13地震後 (2021年2月15日)

3.16地震後 (2022年9月6日)
