# 2号機 PCV内部調査・試験的取り出し作業の状況

2025年7月31日

# 1. PCV内部調査及び試験的取り出しの計画概要

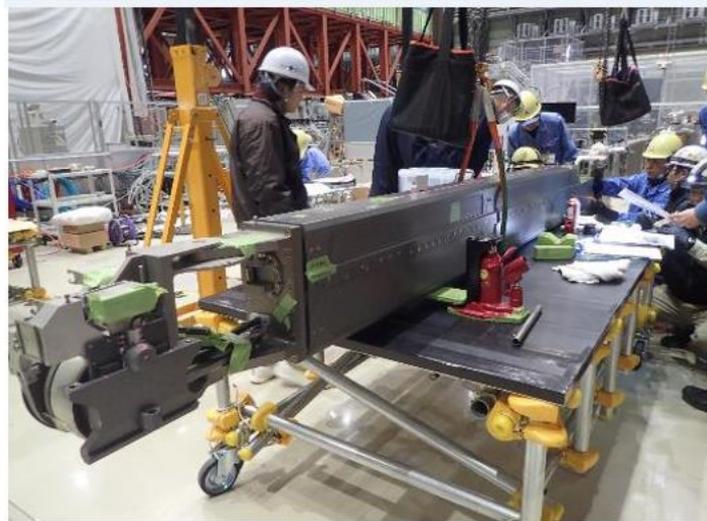
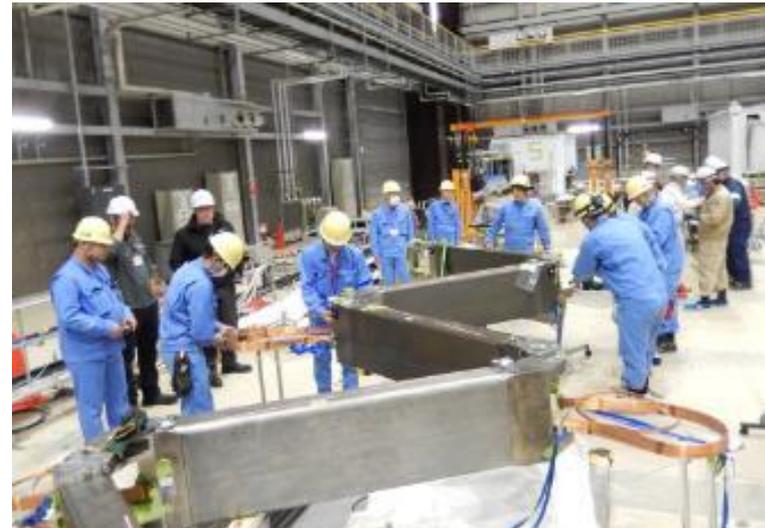
- ロボットアームの内部ケーブルの交換作業を実施中
- アームから内部ケーブルの取り外し、新規ケーブルをアーム内部に挿入、挿入後、コネクタの施工を実施中

アームメンテナンス・内部ケーブル交換作業状況

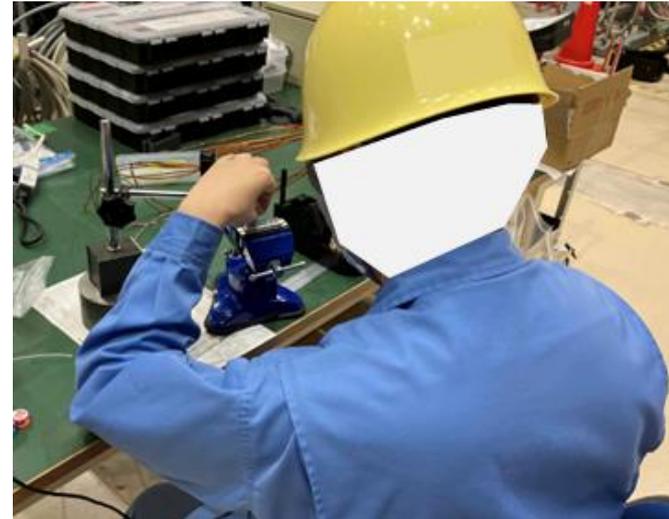
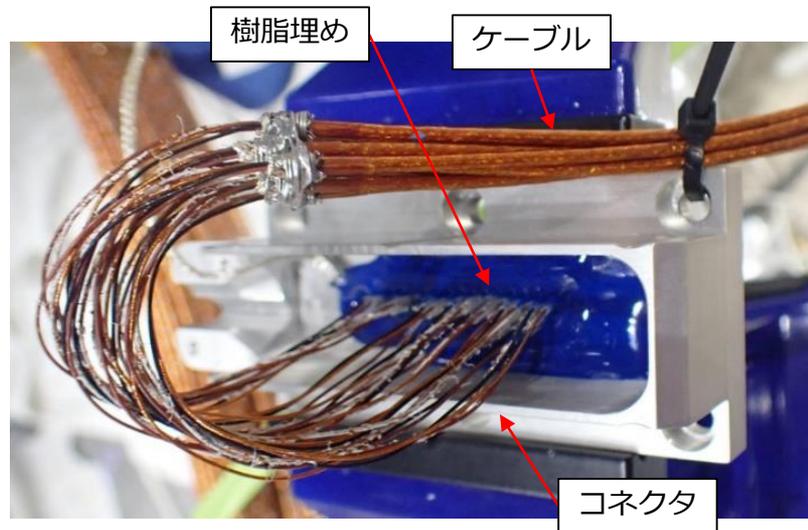
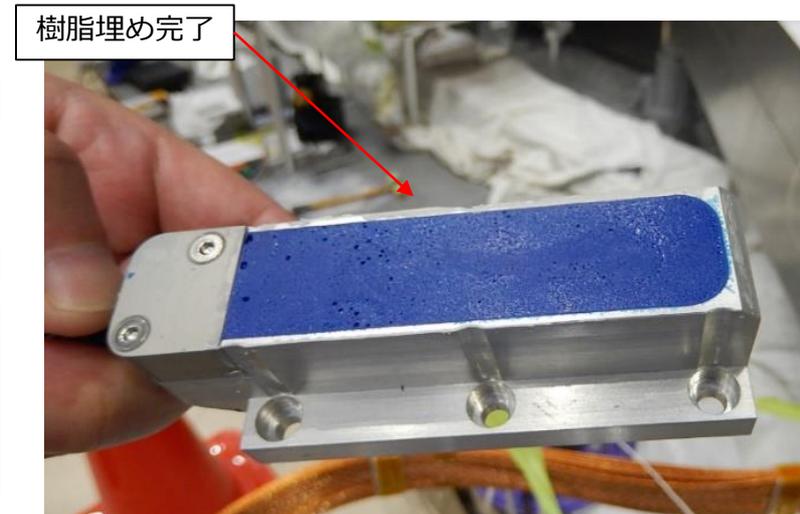
- アーム内部ケーブルとモータケーブルを接続するコネクタは防水とケーブル固定のため、コネクタケースに収納し、はんだ付けの後にケースを樹脂埋めしている。ケーブルのはんだ付けやケーブルの取り回しは繊細な作業となることや樹脂埋めの施工を実施中
- ケーブル交換作業完了後は、アームの組立を行い、動作確認を進めていく

内部ケーブルコネクタ処理状況

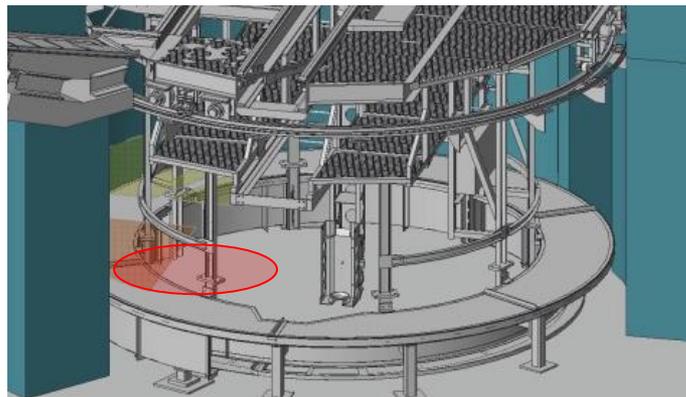
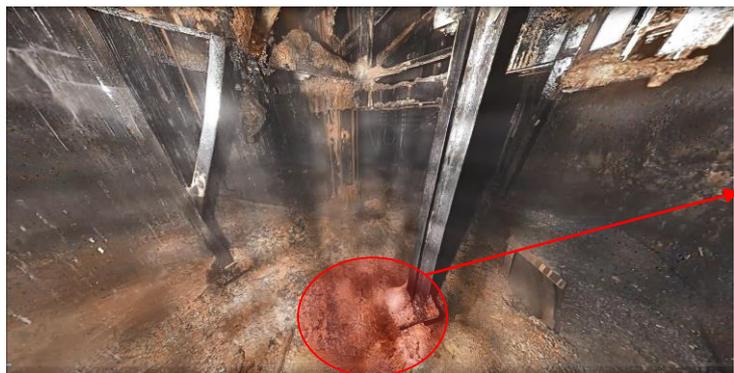
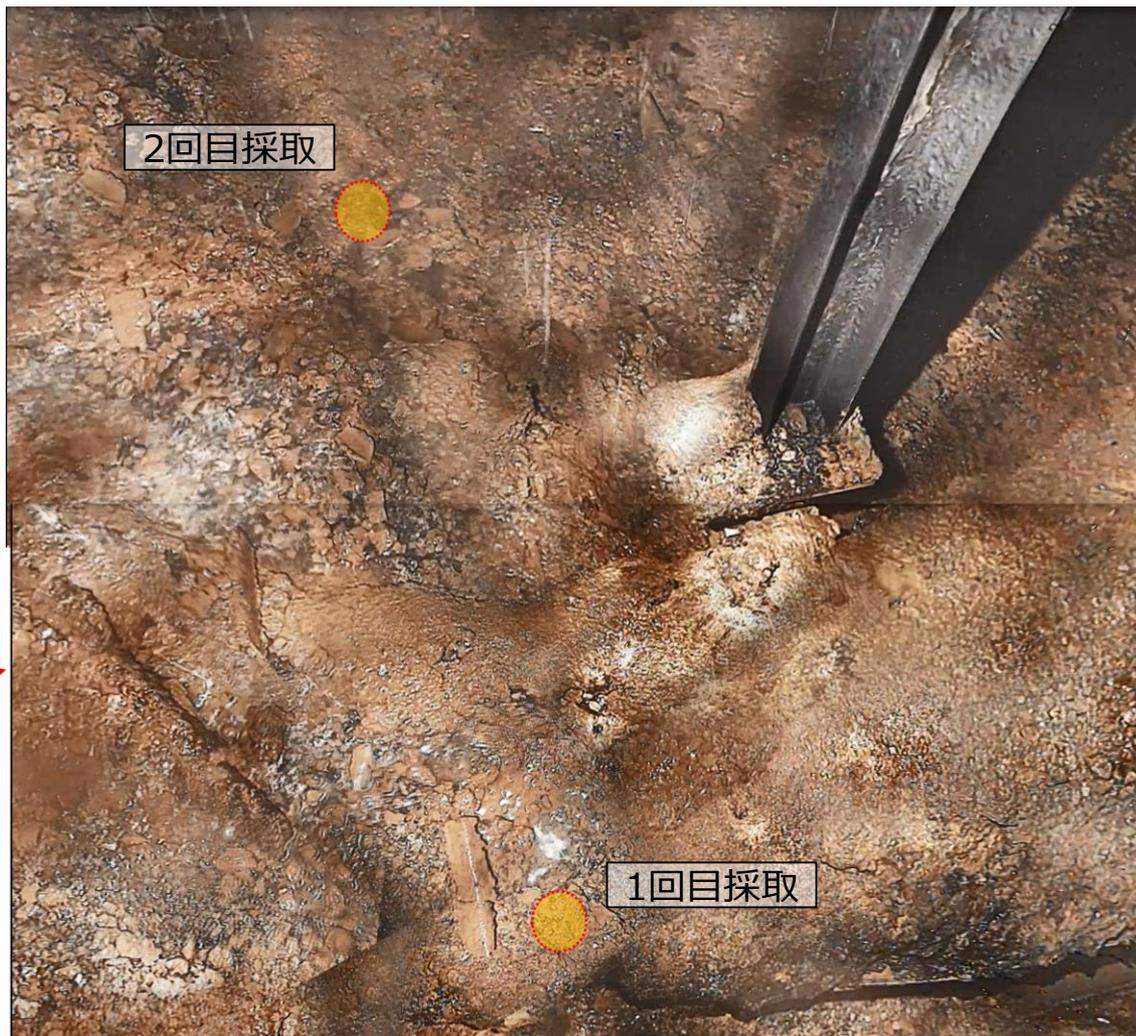
- テレスコ式装置による試験的取り出し作業において、1回目及び2回目に燃料デブリを採取した推定位置を過去の内部調査画像に反映したもの

ペDESTAL内

ペDESTAL底部のパノラマ画像

※カメラ映像の貼り合わせによる合成図

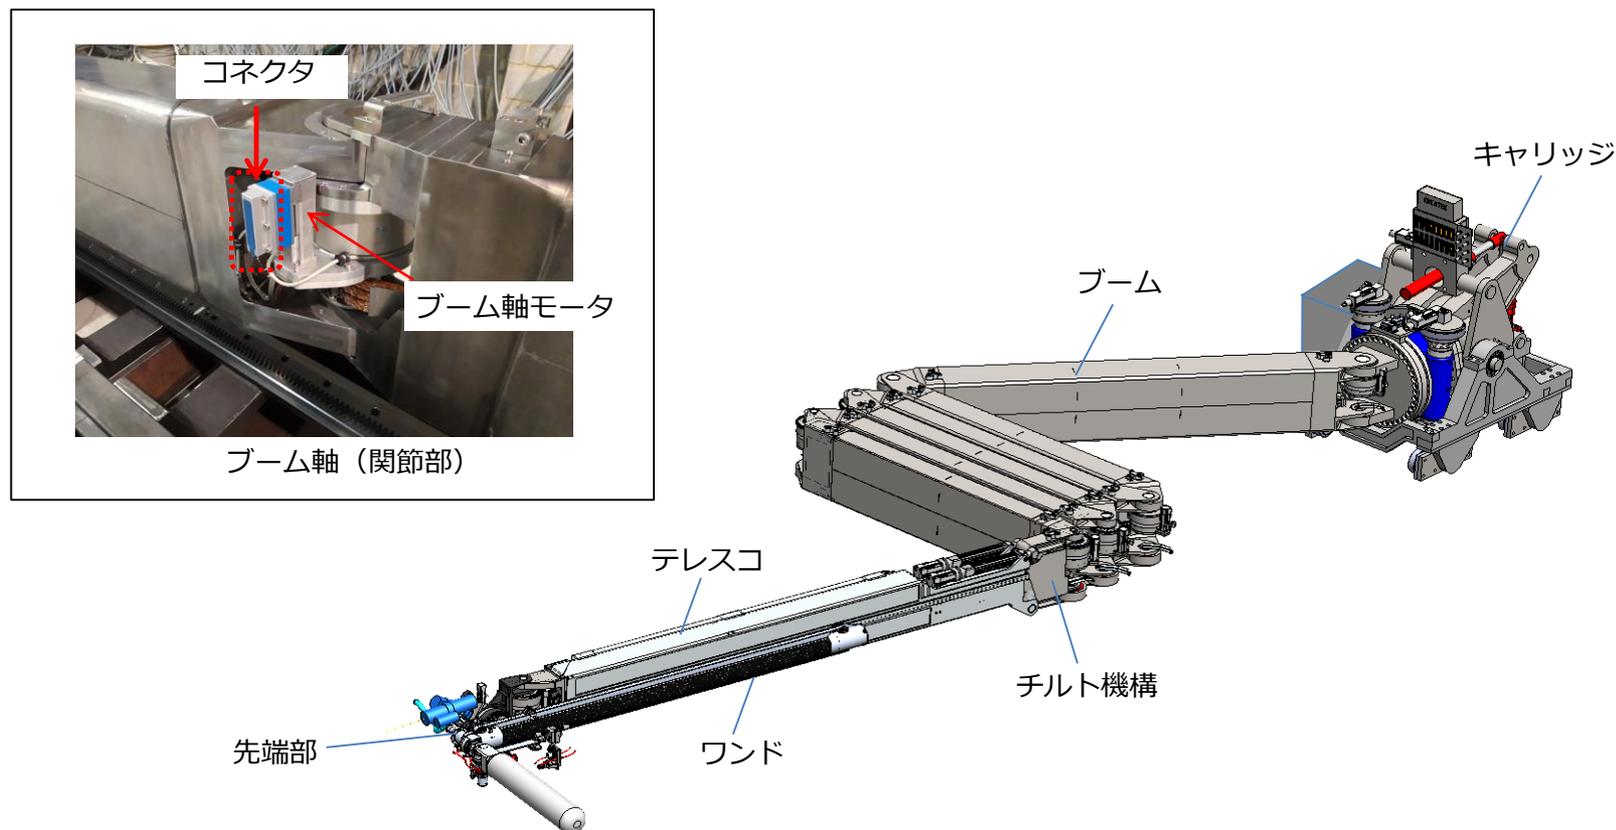
- ロボットアームの動作試験中に確認されたモータケーブル等の経年劣化箇所を踏まえ、類似箇所の部品交換等を含めて全体点検 (メンテナンス) を実施中。
- あわせて現場適用に向けて、モータや減速機等のメンテナンスを進めていく。

ロボットアーム概要図

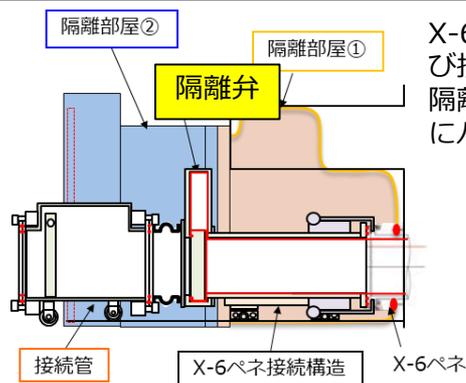
## 4. X-6ペネ接続構造及び接続管設置

X-6ペネに接続構造及び接続管を取り付け、隔離部屋から接続構造にバウンダリを変更

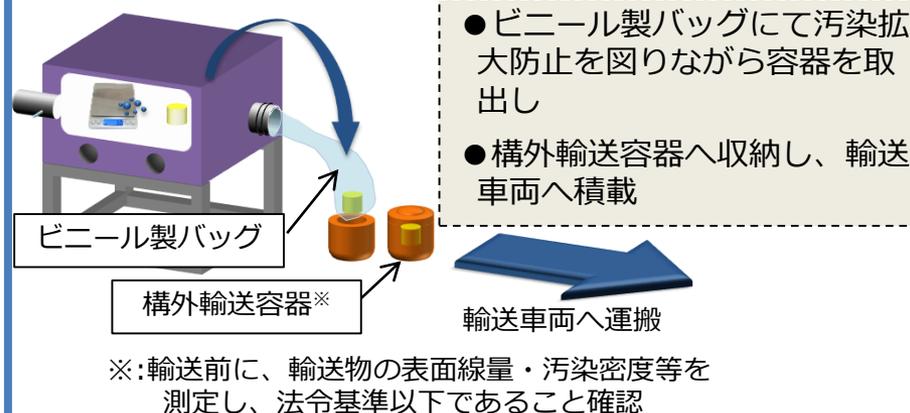
## 11. 容器の取出し・輸送容器へ収納・搬出

・DPTEコンテナ：Double Porte pour Transfert Etancheの略  
コンテナの蓋とグローブボックスのダブルドアが一体となって開閉することで、密閉を維持しながら物を移送することが可能なコンテナ
