2号機 PCV内部調査・試験的取り出し作業の状況

2025年9月25日

技術研究組合 国際廃炉研究開発機構
東京電力ホールディングス株式会社

1. PCV内部調査及び試験的取り出しの計画概要

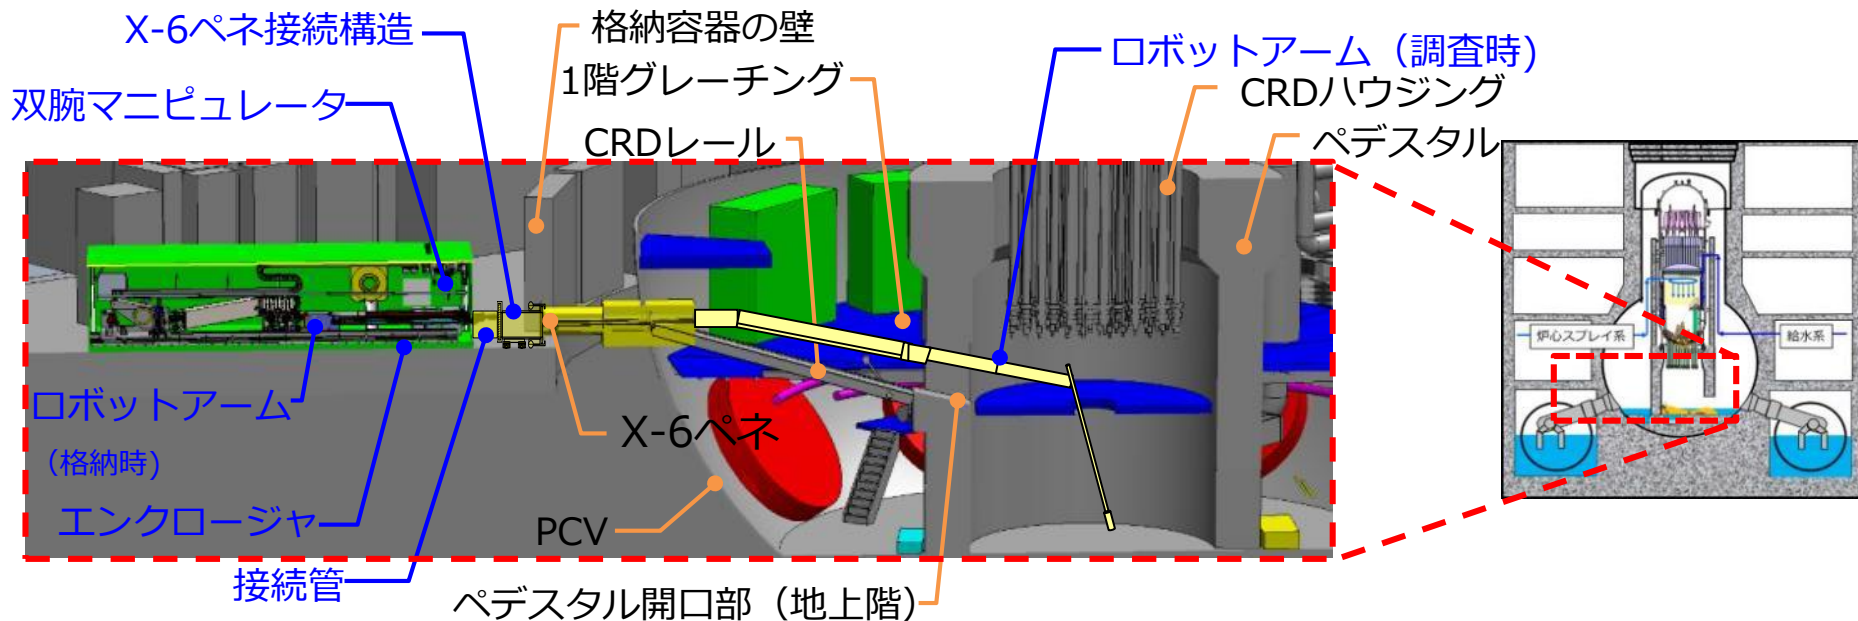
2号機 内部調査・試験的取り出しの計画概要

- 2号機においては、PCV内部調査及び試験的取り出し作業の準備段階として、作業上の安全対策及び汚染拡大防止を目的として、今回使用する格納容器貫通孔（以下、X-6ペネ）に下記設備を設置

- PCV内側と外側を隔離する機能を持つ X-6ペネ接続構造
- 遮へい機能を持つ接続管
- テレスコ式装置

- ロボットアームを内蔵する金属製の箱（以下、エンクロージャ）

- 上記設備を設置した後、アーム型装置をX-6ペネからPCV内に進入させ、PCV内障害物の除去作業を行いつつ、内部調査や試験的取り出しを進める計画

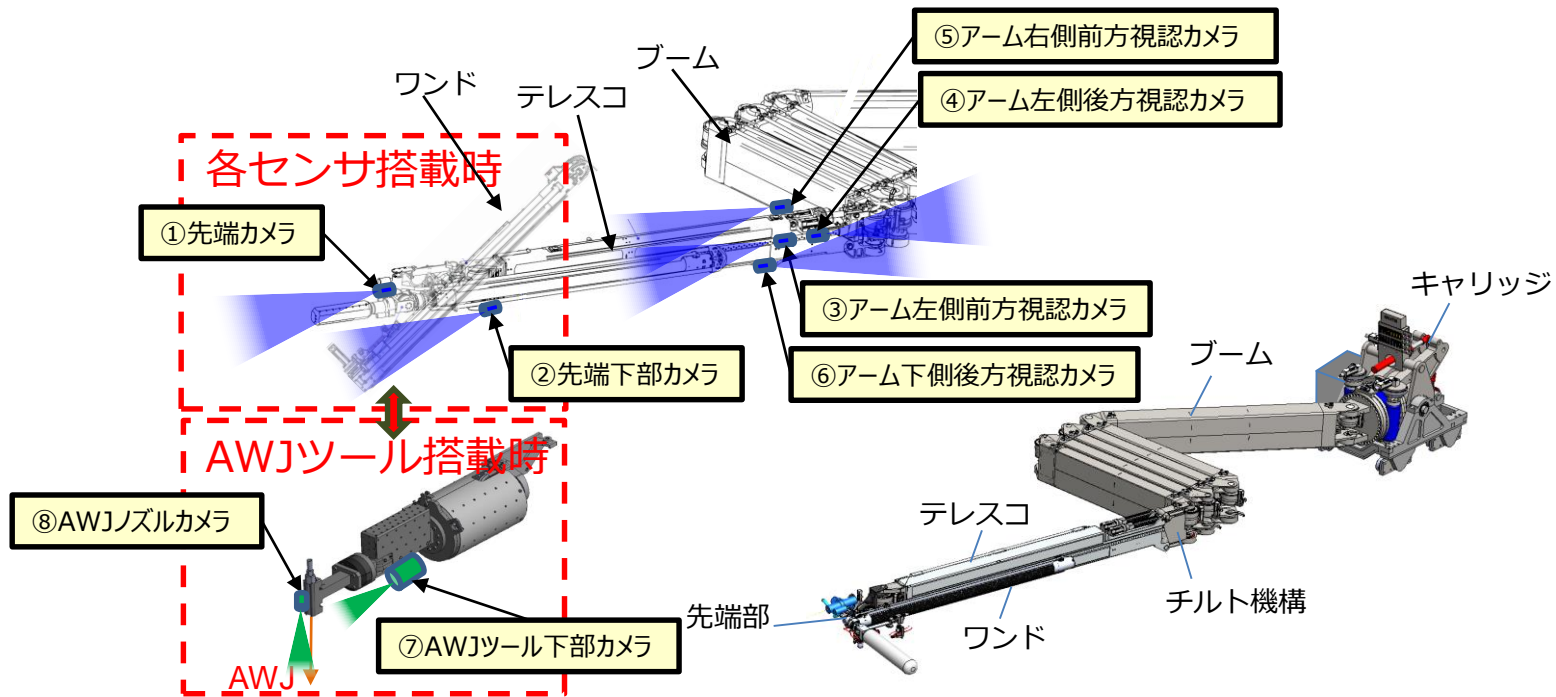
ロボットアーム搭載カメラの状況

- テレスコ式装置のカメラ不具合事案を踏まえて、ロボットアーム搭載カメラの照射試験を実施中のところ、現場環境よりも厳しい条件下ではメーカー仕様通りの耐放射線性が確認できないものがあった。
- 実際の現場環境（PCV内）にあわせた条件の照射試験においても、メーカー仕様通りの耐放射線性を確認できないものを確認。また、カメラの予備機が入手不可のため、現地作業にて高い累積放射線量が必要となる部位のカメラについては、使用するカメラを当社作業において使用実績のあるカメラへ変更することとした。
- 今後、一部のカメラ固定金具の設計変更や変更に伴う視認性の確認、マニピュレータによるカメラ交換等の追加検証試験を実施していく。なお、変更したカメラの照射試験も並行して進めている。
- アーム搭載カメラについては交換可能なように予備機を準備することから、変更したカメラの照射試験の結果を踏まえて予備機を準備する計画。

- ロボットアームについて、アームの内部ケーブルや類似箇所の部品交換等を含めた全体点検が予定通りに完了。現在、全体点検後の動作試験を進めており、アームの動作に問題がないことを確認している。
- 今後、エンクロージャへの組み込み、ワンスルー試験を行い、現場作業に向けて準備を進めていく。
- テレスコ式装置のカメラ不具合事案を踏まえて、ロボットアームに搭載しているカメラの照射試験を実施中のところ、現場環境よりも厳しい条件下ではメーカー仕様通りの耐放射線性が確認できないものがあったことを確認。
- 実際の現場環境（PCV内）にあわせた条件の照射試験においても、メーカー仕様通りの耐放射線性を確認できないものを確認。加えて、カメラの予備機が入手不可のため、現地作業にて高い累積放射線量が必要となる部位のカメラについては、使用するカメラを当社作業において使用実績のあるカメラへ変更することとした。
- 今後、一部のカメラ固定金具の設計変更や変更に伴う視認性の確認、マニピュレータによるカメラ交換等の追加検証試験を実施していく。なお、変更したカメラの照射試験も並行して進めている。
- ロボットアームによる内部調査・デブリ採取作業の着手時期は、カメラ変更に伴う視認性確認やマニピュレータでの交換作業の検証を追加することから、2026年度となる見込み。
- 引き続き、ロボットアームの試験状況や搭載カメラの検証試験状況等を踏まえ、安全かつ慎重に試験的取り出しを進めるべく、今後の工程等の詳細について精査していく。

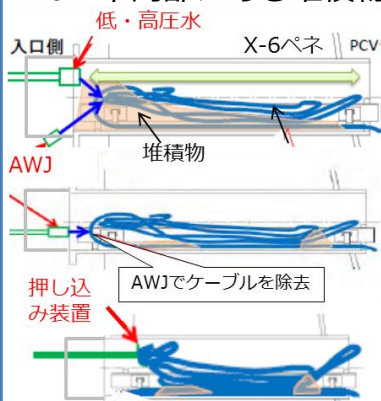
3. X-6ペネ内堆積物除去

X-6ペネ内部にある堆積物・ケーブル類を除去する

- 【低・高圧水】で堆積物の押し込み
- 【AWJ】でケーブル除去
- 【押し込み装置】でケーブルを押し込み

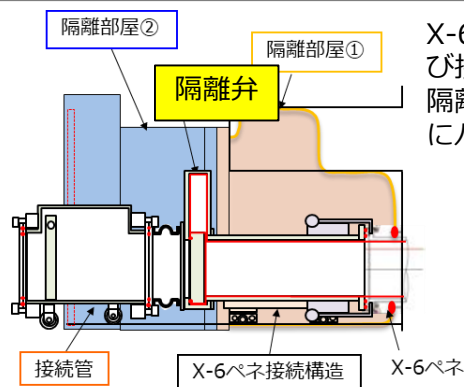
4. X-6ペネ接続構造及び接続管設置

X-6ペネに接続構造及び接続管を取り付け、隔離部屋から接続構造にバウンダリを変更

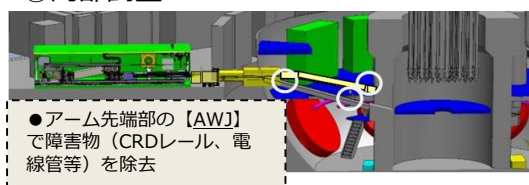
①内部調査

- アーム先端部の【AWJ】で障害物（CRDレール、電線管等）を除去

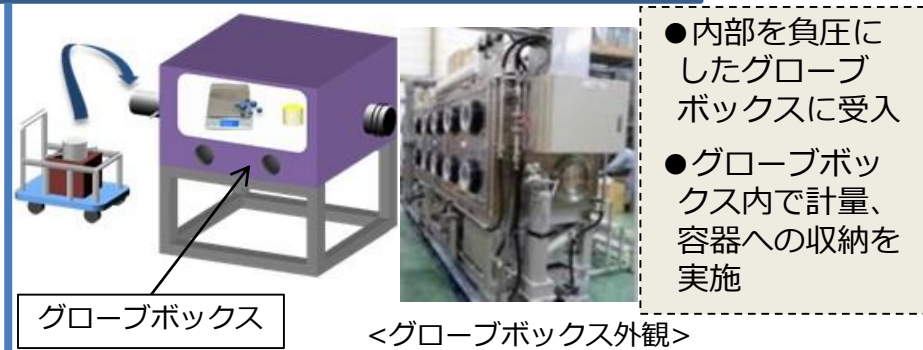
10. グローブボックス受入・計量

(注記)
 ・DPTEコンテナ：Double Porte pour Transfert Etancheの略
 コンテナの蓋とグローブボックスのダブルドアが一体となって開閉することで、密閉を維持しながら物を移送することが可能なコンテナ
