# 3号機 PCV内部気中部調査(マイクロドローン調査)について

2025年9月25日

東京電力ホールディングス株式会社

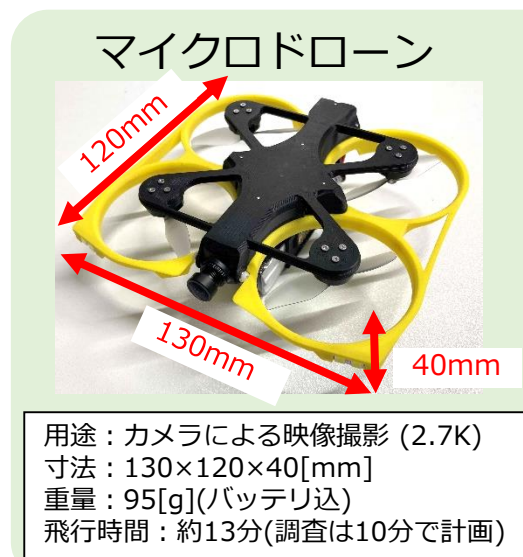
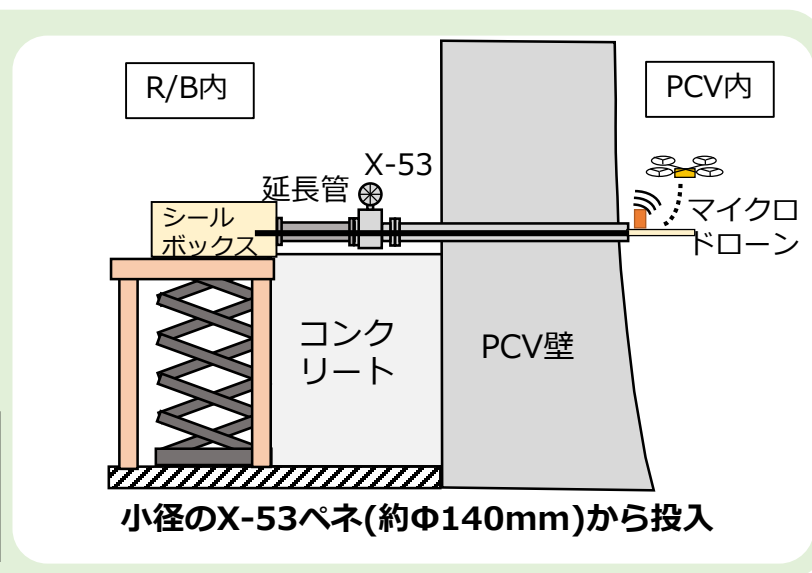
3号機マイクロドローン調査 調査イメージ

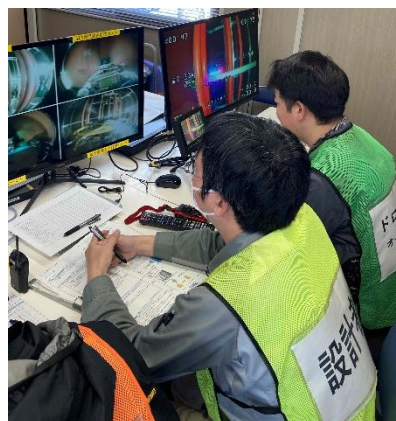
インストール装置の操作

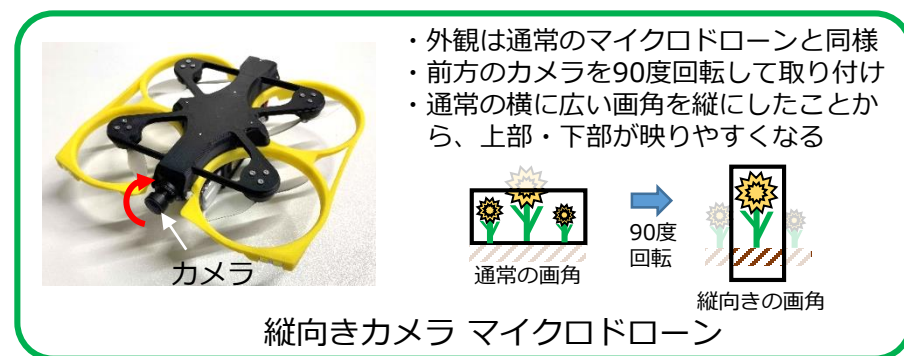
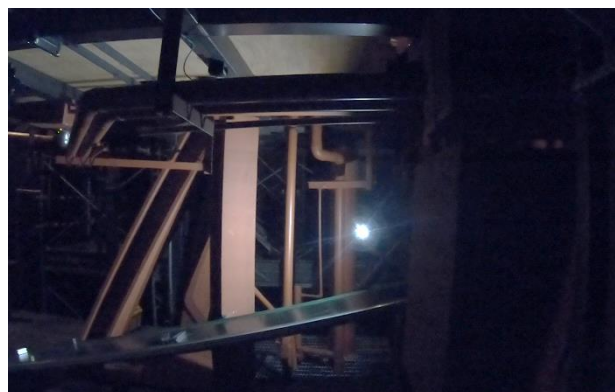
PCV内模擬体での飛行(暗所)

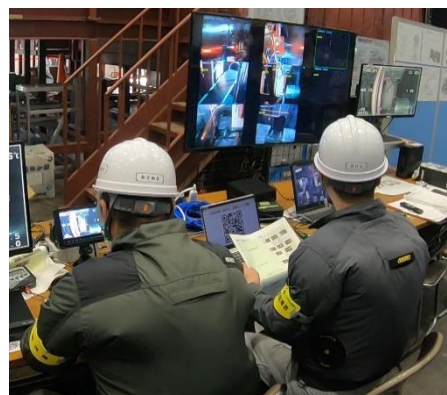
ドローンの操作

- “シールボックス作業”と“マイクロドローン飛行”についてM/U・訓練を実施中
- シールボックスの設置作業やインストール装置の操作、ドローンの操作について習熟を図る
- 作業の習熟に併せて、作業手順の見直しや飛行ルートの詳細検討も実施
- 飛行M/Uの中で、ペDESTAL上部構造物をより確認しやすくするための、“縦向きカメラ マイクロドローン”の検証を実施。効果が見込めたことから、ペDESTAL内調査で使用する方向で調整中
