中長期ロードマップにおけるマイルストーン(主要な目標工程)

参考資料 1/6 2025年10月30日 廃炉・汚染水・処理水対策チーム会合 事務局会議

燃料デブリ取り出しに先立ち、燃料デブリの位置等格納容器内の状況把握のため原子炉格納容器(以下、PCV)内部調査を実施。

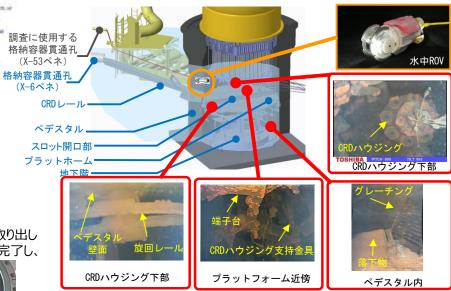
<ペデスタル内部の状況>

- ・2014年10月、PCV内部調査用に予定しているPCV貫通部(X-53ペネ)の水没 確認を遠隔超音波探傷装置を用いて調査を実施し、水没していないことを確認。
- ・2015年10月、PCV内を確認するため、X-53ペネから格納容器内部へ調査装置を 入れ、映像、線量、温度の情報を取得、内部の滞留水を採取。格納容器内の構造 物・壁面に損傷は確認されず、水位は推定値と一致しており、内部の線量は他の号機 に比べて低いことを確認。
- ・2017年7月に、水中ROV(水中遊泳式遠隔調査装置)を用いて、ペデスタル内の調 査を実施。調査で得られた画像データの分析を行い、複数の構造物の損傷や炉内構 造物と推定される構造物を確認。
- ・また、調査で得られた映像による3次元復元を実施。復元により、旋回式のプラット ホームがレール上から外れ一部が堆積物に埋まっている状況等、構造物の相対的な位 置を視覚的に把握することが出来た。

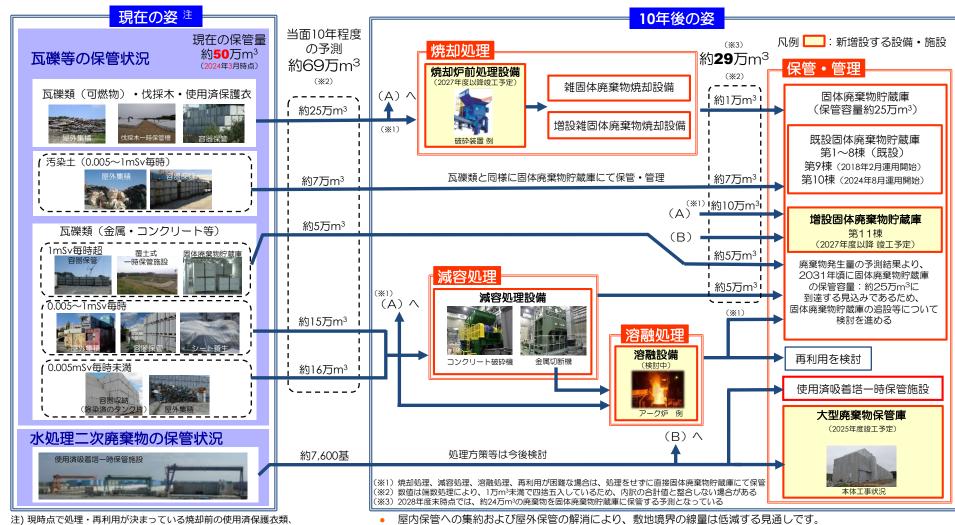
●福島第一原子力発電所の固体廃棄物の保管管理計画(2024年12月版)

BGレベルのコンクリートガラは含んでいない
