# 3号機 パーソナルエアロック室内の調査結果および 各ペネトレーションの過去の調査結果について

2025.10.30

東京電力ホールディングス株式会社

## 1. 概要

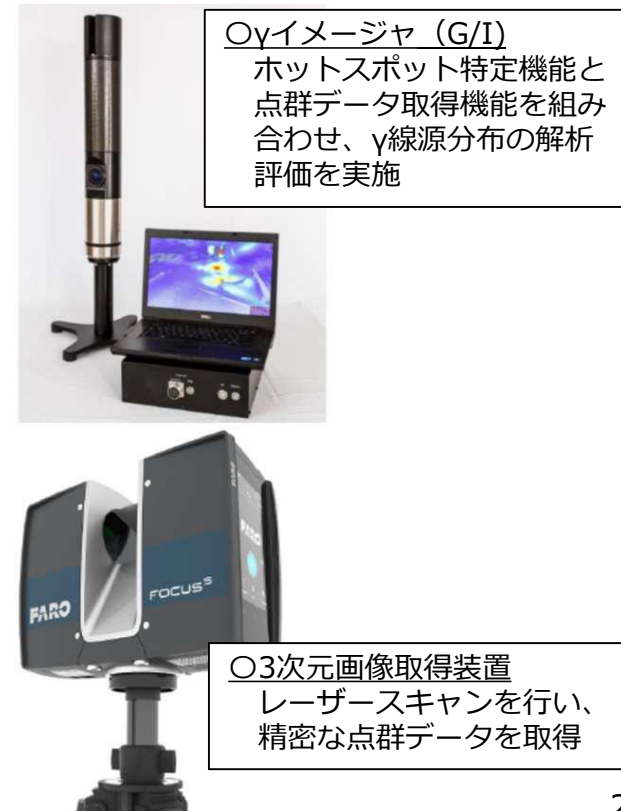
○γイメージャ (G/I)

ホットスポット特定機能と  
点群データ取得機能を組み  
合わせ、γ線源分布の解析  
評価を実施

○3次元画像取得装置

レーザースキャンを行い、  
精密な点群データを取得

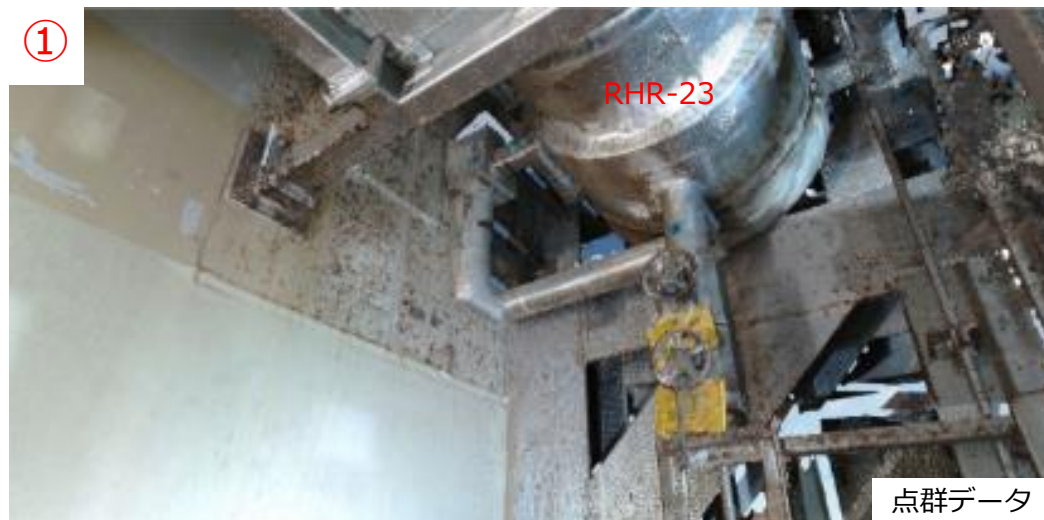
①

### ■ P/A室内にて点群データ取得を実施

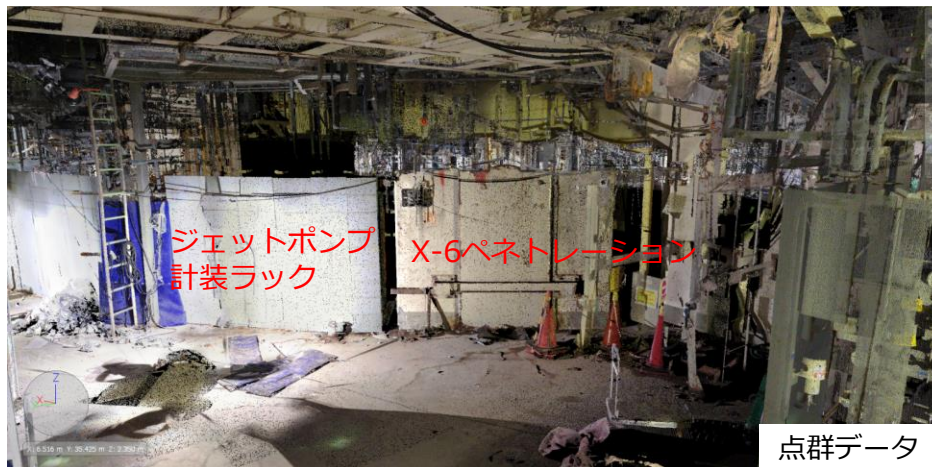
点群データ

- 3号機X-6ペネトレーションのフランジ表面付近で124mSv/hを確認しているが、2015年の2号機X-6ペネトレーションのフランジ表面の調査結果と比較すると表面線量は低いことを確認。また、2号機にて確認された床面の溶融物の堆積が3号機にはないことを確認。
- X-6ペネトレーション前室は、鋼製（コンクリートブロック充填）の遮へい壁が設置されている。遮へい壁を撤去した上で室内の線量調査や線量低減を検討していく。

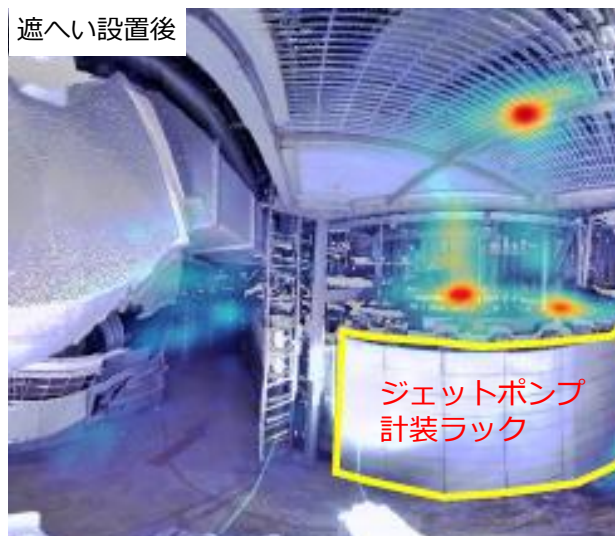
- HCU（北側）やジェットポンプ計装ラックからの線量影響が大きく、それ以外の線源が明確になっていない。
- 主な線源であるHCUやジェットポンプ計装ラックに対して遮へいを設置しており、X-6ペネトレーション周辺の空間線量率は3~5mSv/hとなっているが、長時間作業はできない状況。

<G/I測定>  
2019~2020年に測定を実施。

<空間線量測定>  
2025年に測定を実施。

- X-6ペネトレーションに最も近いジェットポンプ計装ラックの線量低減について検討中。
- HCUの線量低減については、施工難易度が高いことから長期的な対応となる見込み。

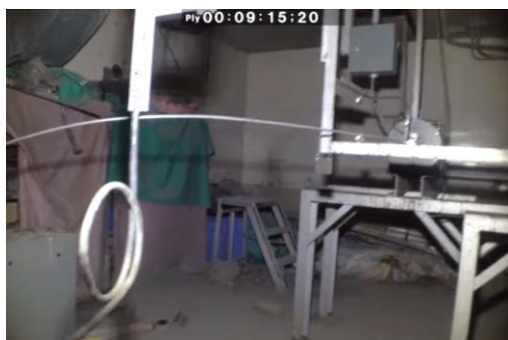
TIP室線量低減前

■ 3号機R/B1階TIP室に対して今後の活用時の被ばく低減を目的に、線量低減対策を実施

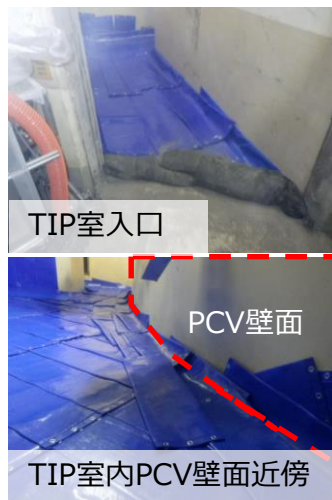
①TIP遮へい体等撤去  
床面の堆積物除去

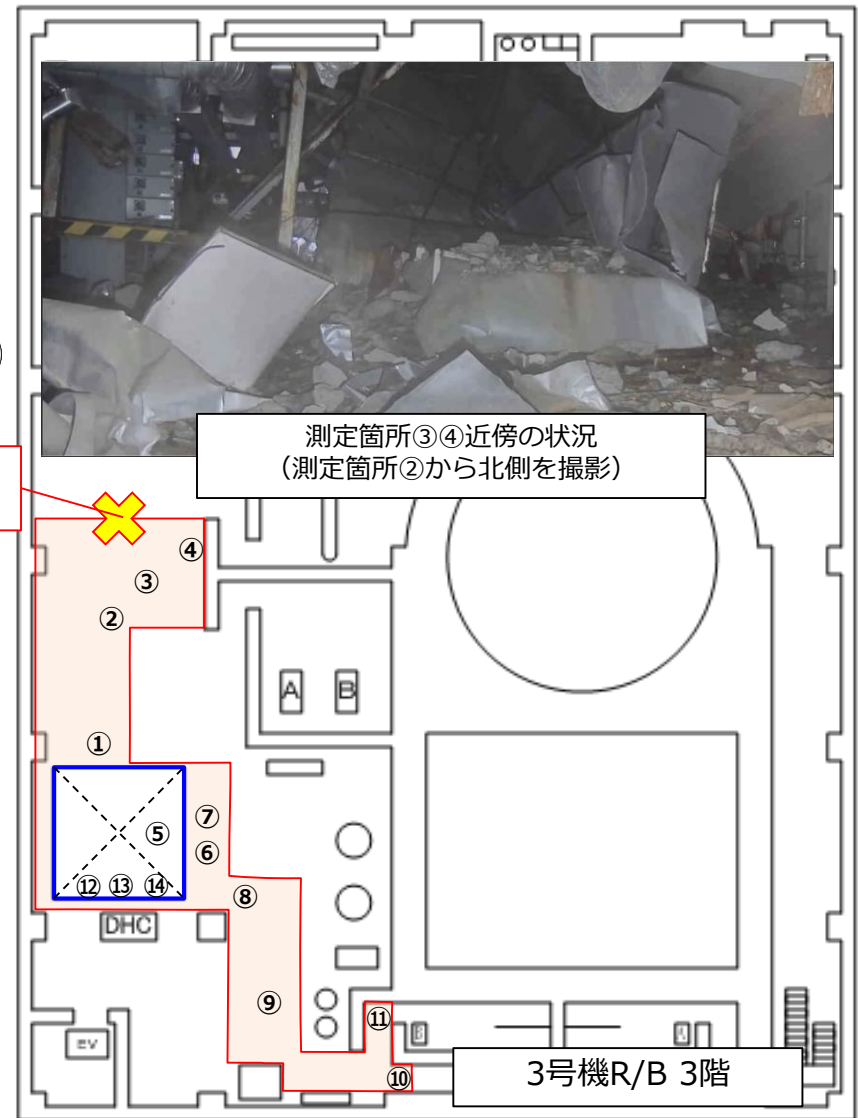
- 3階では、測定箇所②③④で20mSv/h以上の高線量率を確認

ガレキ等により  
北側への進入不可
