# 1,3号機原子炉建屋内のドローン調査について

2025年11月27日

東京電力ホールディングス株式会社

# 1. 調査概要

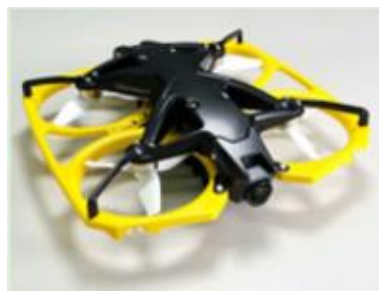
小型ドローン

用途：カメラによる映像撮影  
寸法：199×194×58[mm]  
重量：243[g]（バッテリー込）  
通信方式：無線  
飛行時間：約11分  
カメラ性能：画質 フルHD フレームレート 60fps  
画角 対角144°、水平131°、垂直80°  
照明：LED左右2灯（計380lm）  
耐放射線性：約300Gy  
備考：IP51相当、正面カメラ

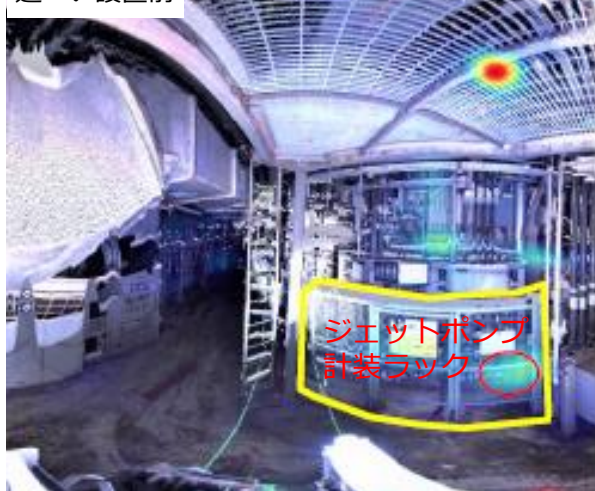
遮へい設置前

- HCU（北側）やジェットポンプ計装ラックからの線量影響が大きく、それ以外の線源が明確になっていない。
- 主な線源であるHCUやジェットポンプ計装ラックに対して遮へいを設置しており、X-6ペネトレーション周辺の空間線量率は3~5mSv/hとなっているが、長時間作業はできない状況。

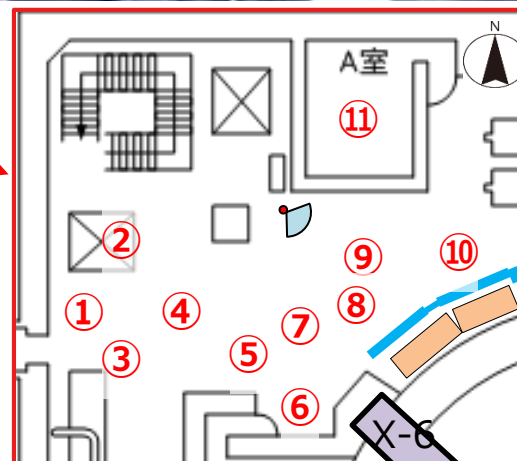
3号機原子炉建屋1階

<空間線量測定>  
2025年に測定を実施。
