# 2025年度福島第一原子力発電所における 熱中症予防対策の実施状況について

2025年11月27日

東京電力ホールディングス株式会社

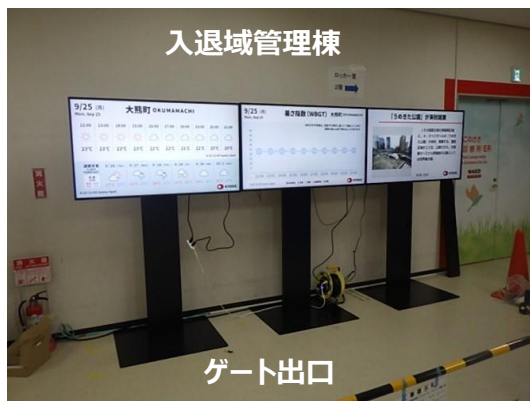
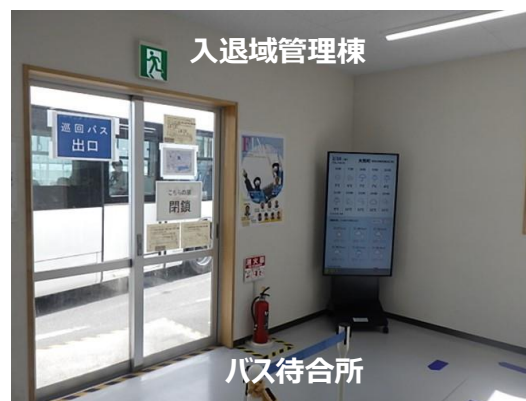
構内4か所に、サイネージモニターを設置し、作業員が最新の気象情報・WBGT値・災害情報（24時間）を確認できるようにしている

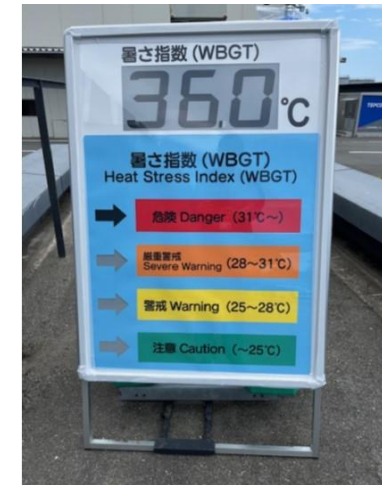
熱中症注意喚起ボード

構内9か所（休憩所やバス待合所など）において、作業員の動線上に、熱中症注意喚起ボード（WBGT値）を設置し、WBGT値を確認しやすいようにしている

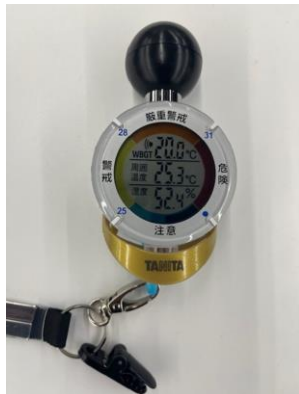
WBGT測定器  
(携帯型)

- ・作業場ごと、また、時間経過ごとにWBGT値を適宜測定し、作業時間、休憩時間を適切に管理している
- ・特に過去の傾向から、1回目の休憩前で熱中症を発症しているため、1回目の休憩を早めにするよう呼び掛けている
- ・休憩する際には、マスクを必ず外し、水分と塩分を摂取するようにしている
- ・塩タブレットは、各休憩所に配備している

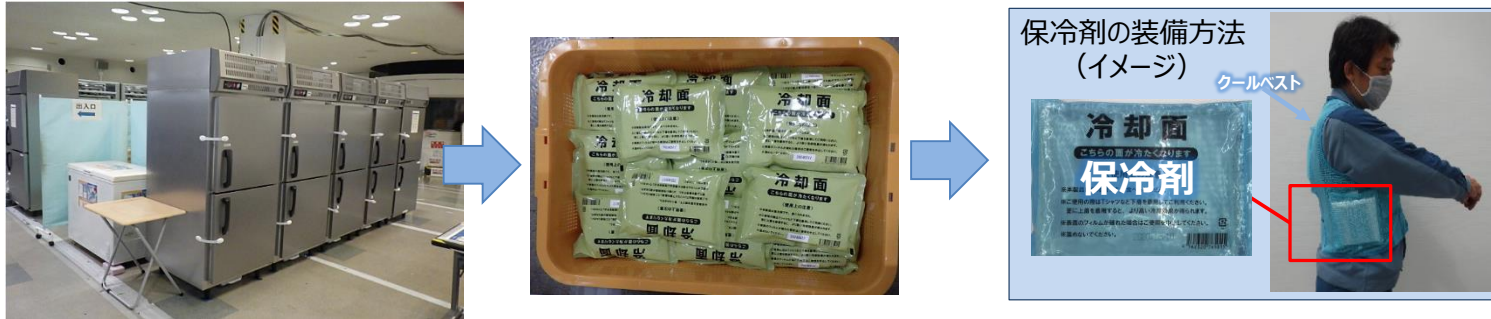
- ・熱中症予防期間中では、作業員、社員が現場出向時に、クールベストおよび保冷剤着用をルール化している

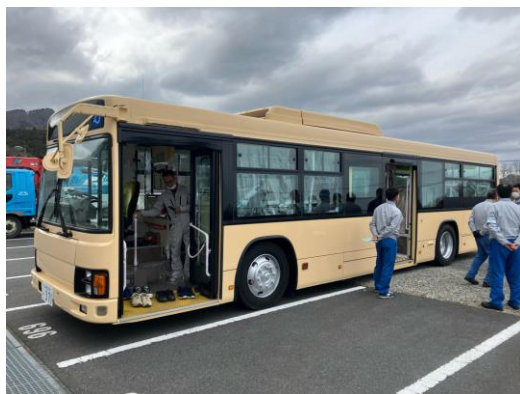
構内で作業をする作業員の熱中症予防対策として、給水車（大型バス）3台の運用を行っている

給水設備、簡易トイレ、喫煙所（加熱式たばこ限定）を設置

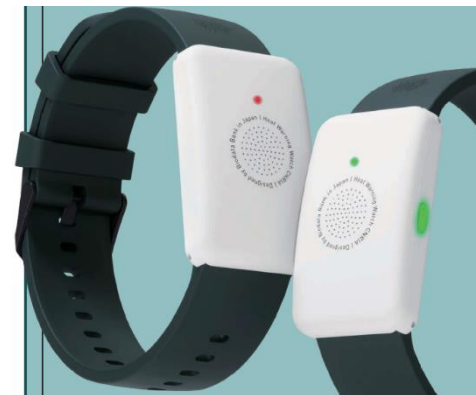
作業中の労働者の健康状態の確認するために、ウェアラブルデバイスの導入を当社・各社で進めている  
（各企業で独自にルールを決めている）

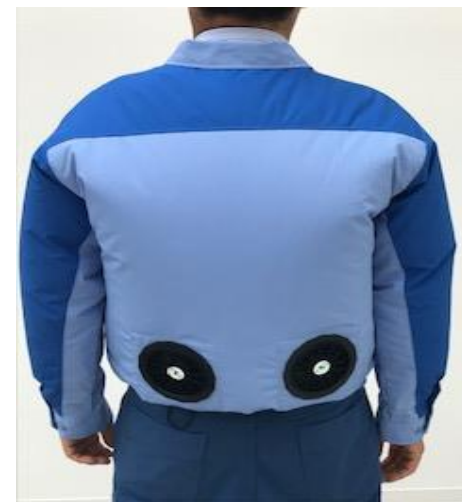
かいた汗を空調服のファンにより、気化（蒸発）させることで、体温を奪い身体の温度を下げることができ、余分な汗を防ぎます  
なお、空調服には、以下のとおり使用範囲を限定しています

- ①一般区域もしくは汚染の低いGzoneエリアでのG装備に限定する
- ②放射性ダストが舞い上がる作業では使用不可とする
- ③Y装備やR装備でカバーオール内では、空調服装着を不可とする
- ④作業を伴わない一般服（個人靴）での移動時では、空調服を使用可能とする
