# 2号機既設原子炉水位計装配管を活用したRPV内部調査について

2026年1月29日

東京電力ホールディングス株式会社

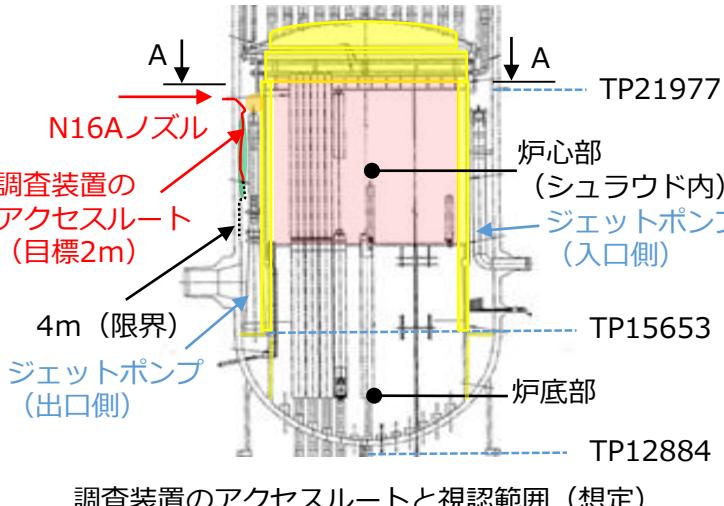
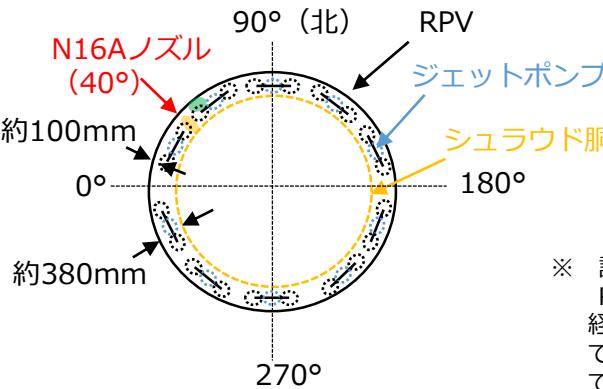
■ N16Aノズル付近で炉内の状況を確認し、可能な限り、ファイバースコープを炉底部方向に挿入する計画。

■ 視認範囲（調査装置の先端がN16Aノズル周辺の場合）

■ 視認範囲（調査装置の先端がN16Aノズルより2m下まで到達した場合）

■ : シュラウド胴  
(サポート含む)  
■ : 炉心部

※ 調査装置の視認性確認時の映像。  
RPV内部に到達後の調査装置先端の向きは、配管内の障害物を経由する際に調査装置に曲げ癖が付くため、N16Aノズル周辺では垂直方向だが、N16Aノズル2m下まで到達した際は、真下ではなく、N16Aノズルから北方向になる可能性がある。

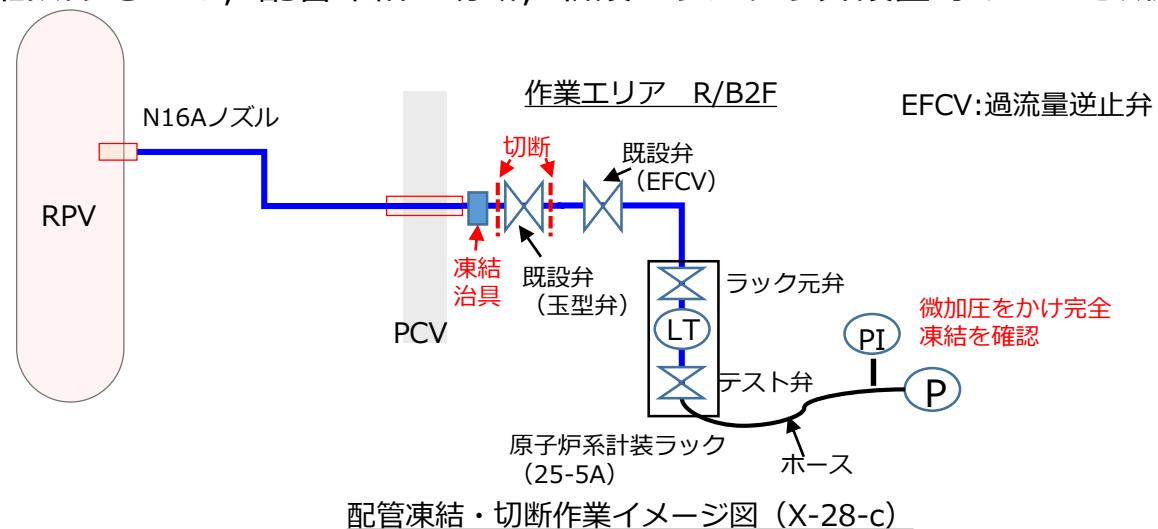
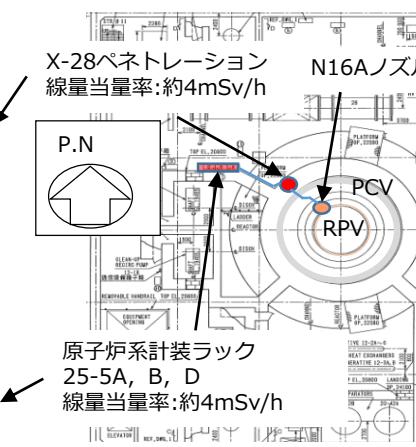
2号機R/B2階

### ①配管凍結・切斷

- ・配管内にろ過水を送水し満水にさせる。凍結治具により、完全凍結させ、既設弁をパイプカッターで切斷する。
- ・調査に影響するような付着物がないか、配管内面の状態を確認する。

定期的に冷媒（ドライアイス + アルコール）を交換する

パイプカッター

火花が発生しない工具を採用

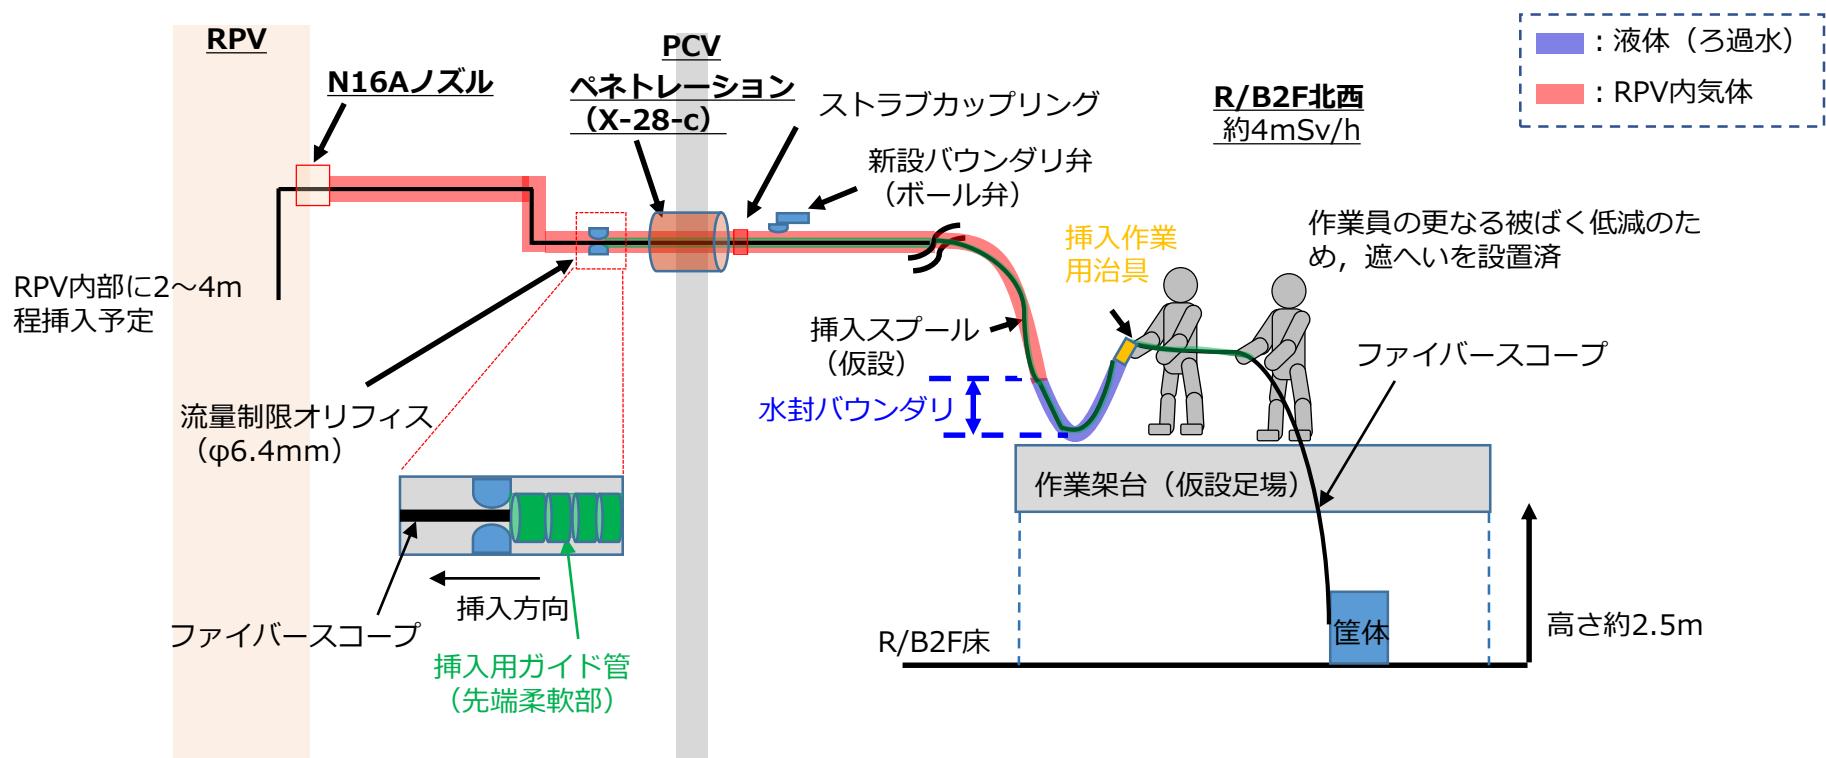
- 調査期間中は、RPV内気体が作業エリアに漏えいしないよう、水封バウンダリを維持するとともにPCVを減圧する。
- 作業架台の上から挿入補助ツールである挿入作業用治具にて人力で挿入用ガイド管（先端柔軟部・コイルバネ）と調査装置を同時に挿入する。（流量制限オリフィス通過後はファイバースコープのみ挿入）
- RPV内部に到達した調査装置は、炉内構造物（ジェットポンプ）に接触し、 $\alpha\beta$ 汚染する可能性が高いため、作業員安全の観点から、段階的に回収可能か判断しながら調査装置回収装置内に回収する。

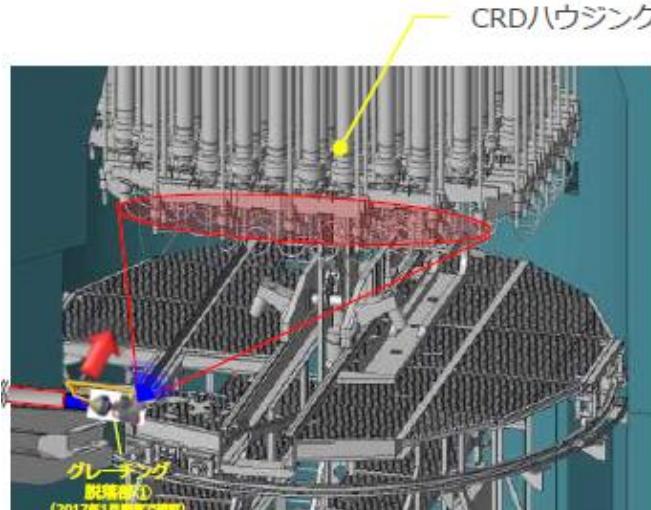
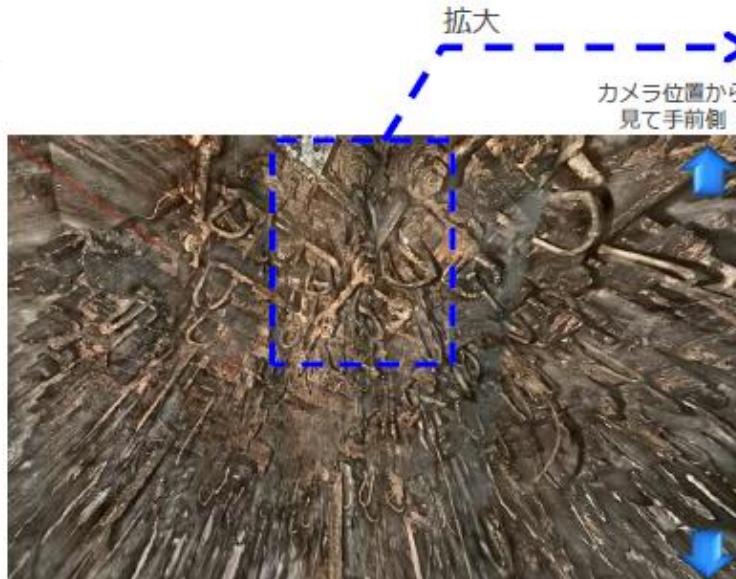
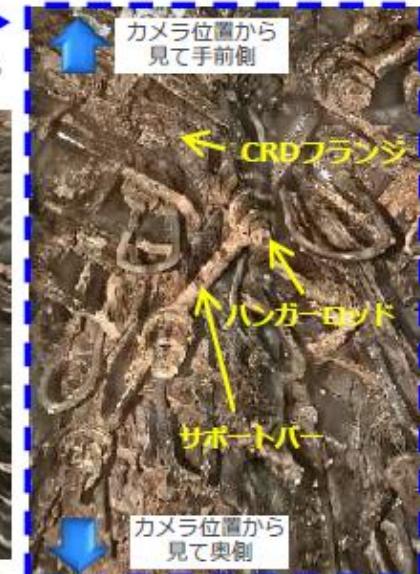
- 燃料デブリが多く炉底部に存在する可能性が高い
- これまでのPCV内部調査結果を踏まえ、外周部にΦ約14cmの開口がある想定

ハンガーロッド、サポートバー  
: CRD (制御棒駆動機構) ハウジングが  
落下した場合に、その負荷を支持する  
ためのもの

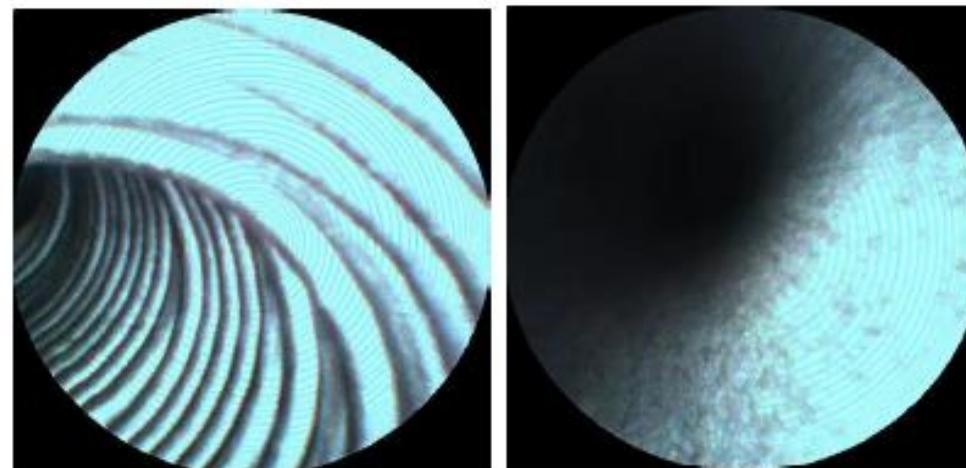
- ①挿入スプールの水封部を通過し、その後も水封部の影響を受けることなく映像を取得できることを確認

オリフィス手前（ガイド管内） オリフィス通過後（配管内）

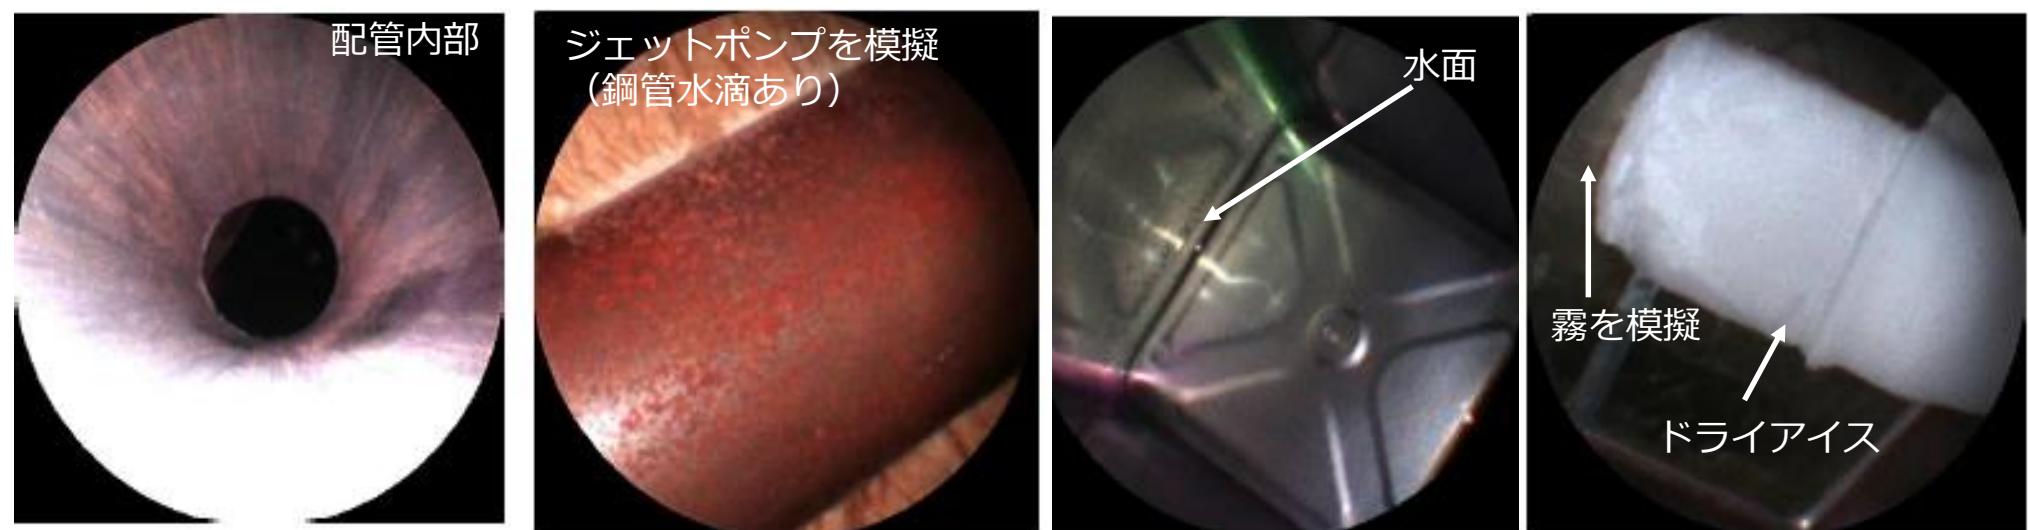
- ②暗闇、霧環境で、炉内構造物（模擬）の映像を取得できることを確認

炉内構造物（ジェットポンプ）の試験体

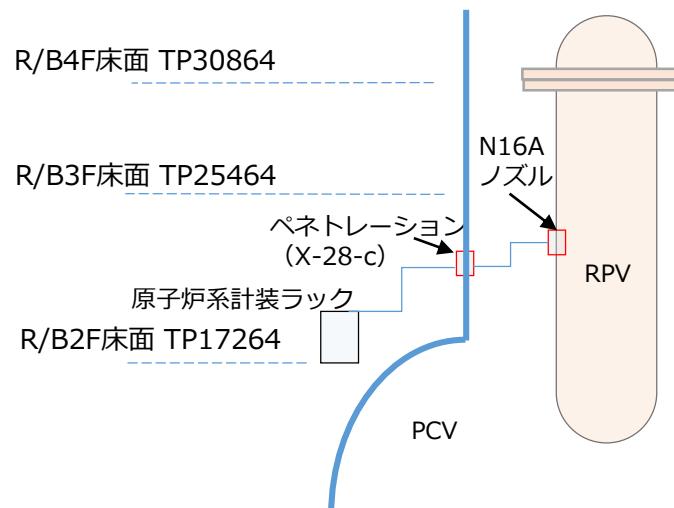
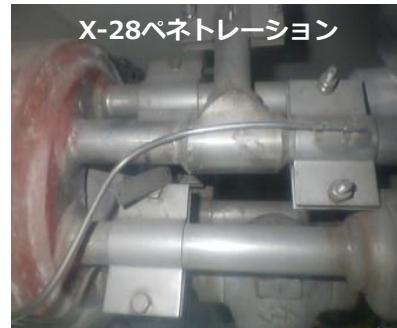
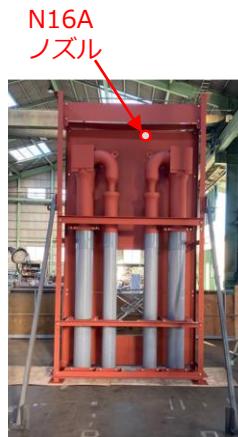
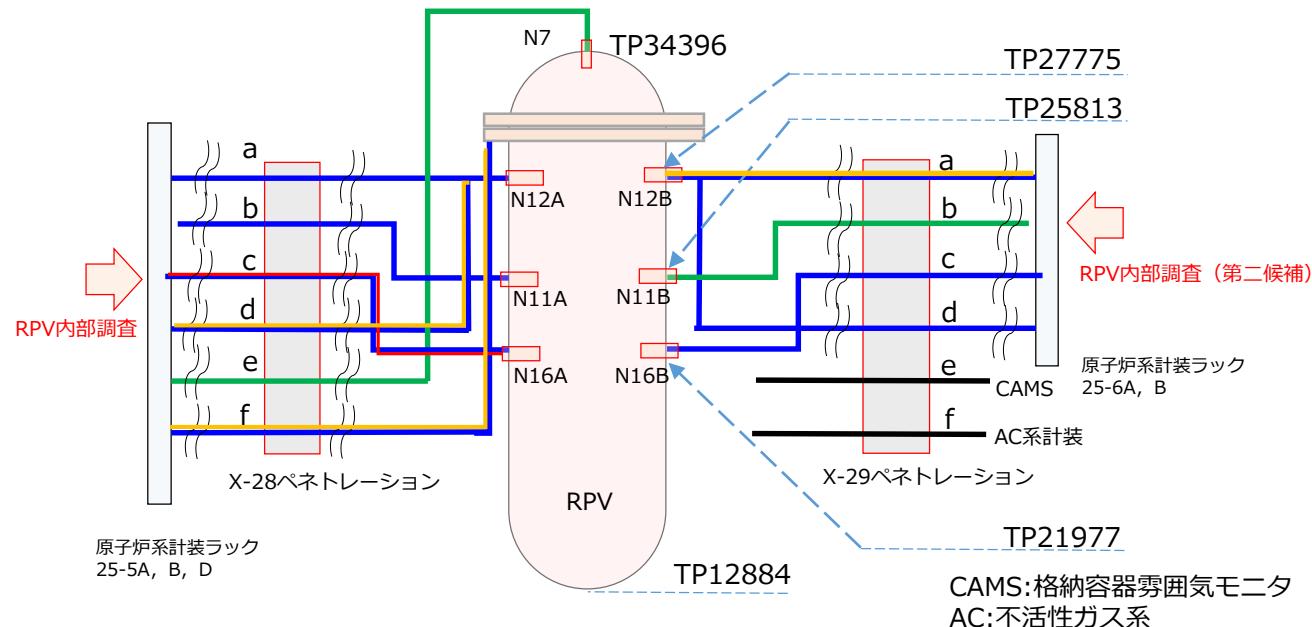
## (参考3) ペネトレーション及びノズル位置

青線：配管洗浄箇所
緑線：窒素封入箇所（作業なし）
赤線：サンプリング・配管水頭圧確認箇所
黄線：サンプリング箇所
黒線：作業なし

エレベーション図

ペネトレーション及びノズル位置の詳細図

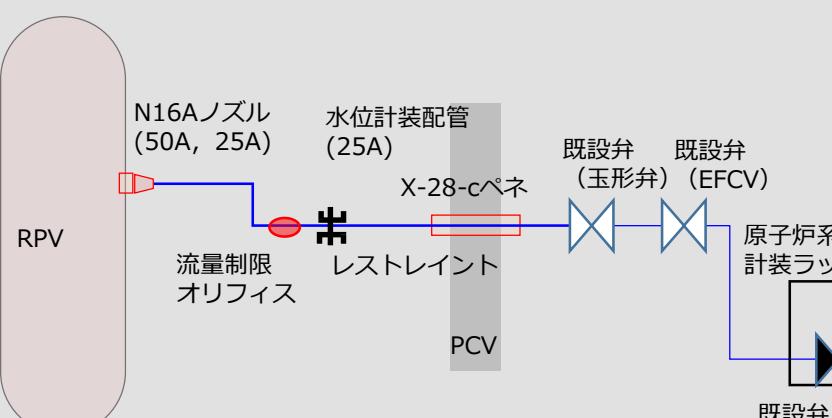
設備改造前	調査後
内包流体	液体（ろ過水）	RPV内気体（窒素）
用途	閉じ込め機能	閉じ込め機能 新たな注水点や温度計の設置（検討中）
設備構成

<p>RPV</p> <p>N16Aノズル (50A, 25A)</p> <p>水位計装備管 (25A)</p> <p>X-28-cペネ</p> <p>既設弁 (玉形弁) (EFCV)</p> <p>既設弁 (ラックテスト弁)</p> <p>原子炉系計装ラック</p> <p>流量制限オリフィス</p> <p>レストRAINT</p> <p>PCV</p>

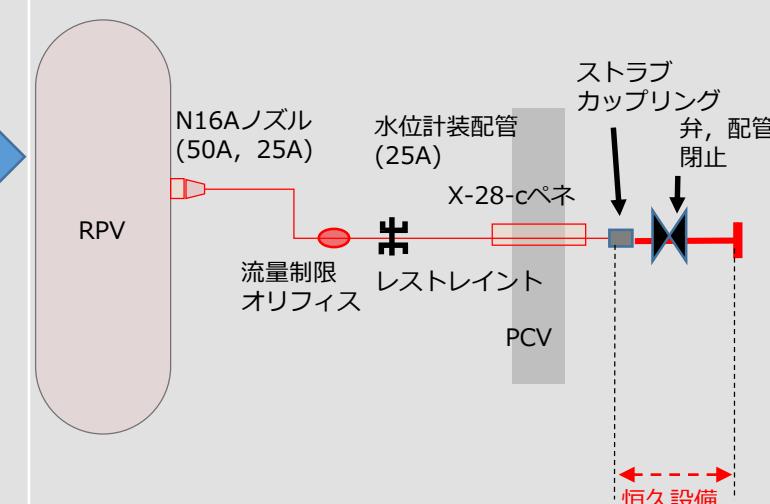
<p>RPV</p> <p>N16Aノズル (50A, 25A)</p> <p>水位計装備管 (25A)</p> <p>X-28-cペネ</p> <p>既設弁 (玉形弁) (EFCV)</p> <p>既設弁 (ラックテスト弁)</p> <p>原子炉系計装ラック</p> <p>流量制限オリフィス</p> <p>レストRAINT</p> <p>PCV</p> <p>ストラップカップリング弁, 配管, 閉止</p> <p>恒久設備</p>
