1 汚染水対策

中長期ロードマップにおけるマイルストーン（主要な目標工程）

参考資料 1/6
2026年2月26日
廃炉・汚染水・処理水対策チーム合同
事務局会議

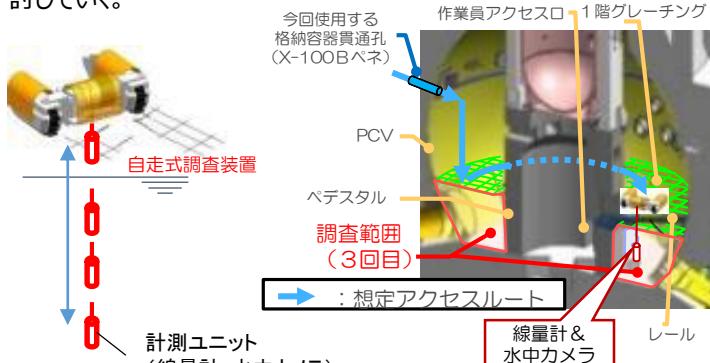
<測定イメージ>

・2015年4月に、狭隘なアクセス口(内径φ100mm)から調査装置を格納容器内に進入させ、格納容器1階内部の映像、空間線量等の情報を取得。

・2017年3月、ペDESTAL外地下階へのデブリの広がり調査するため、自走式調査装置を用いた調査を実施し、PCV底部の状況を初めて撮影。得られた画像データと線量データを元に、PCV内部の状況を継続検討していく。

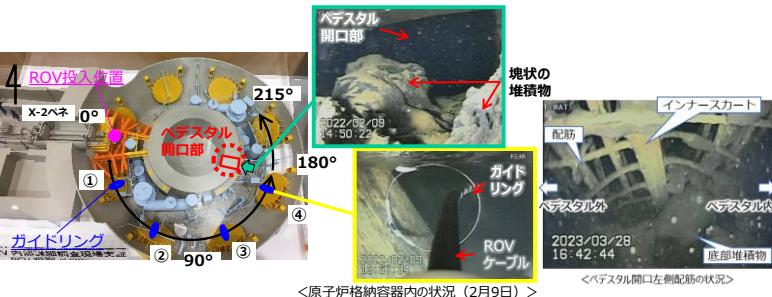
・2022年2月に、調査を円滑に進める装置である「ガイドリング」を取付。2023年3月28日よりROV-A2によるペDESTAL内の調査を開始し、ペDESTAL内側の基礎部において一部配筋が露出していることを確認。ペDESTALの健全性に関しては、過去IRIDで実施した耐震性評価より、ペDESTALが一部欠損していても重大なリスクはないと評価しているが、現時点の情報は部分的なものであるため、可能な限り多くの情報取得をすべく、引き続き調査を継続し評価していく。

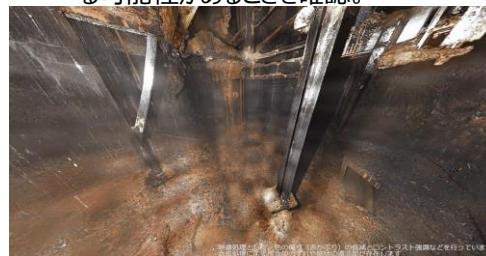
ペDESTAL底部の状況 (パノラマ合成処理後)

・2018年1月、ペDESTAL内プラットホーム下の調査を実施。取得した画像を分析した結果、燃料デブリを含むと思われる堆積物がペDESTAL底部に堆積している状況を確認。堆積物が周囲より高く堆積している箇所が複数あることから、燃料デブリの落下経路が複数存在していると推定。

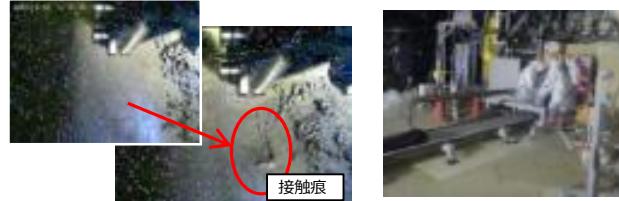
<接触前後の堆積物の状況>

・2020年10月、PCV貫通部 (X-6ベネ) の堆積物接触調査を実施。今回の調査範囲において、接触により貫通孔内の堆積物は形状が変化し、固着していないことを確認。

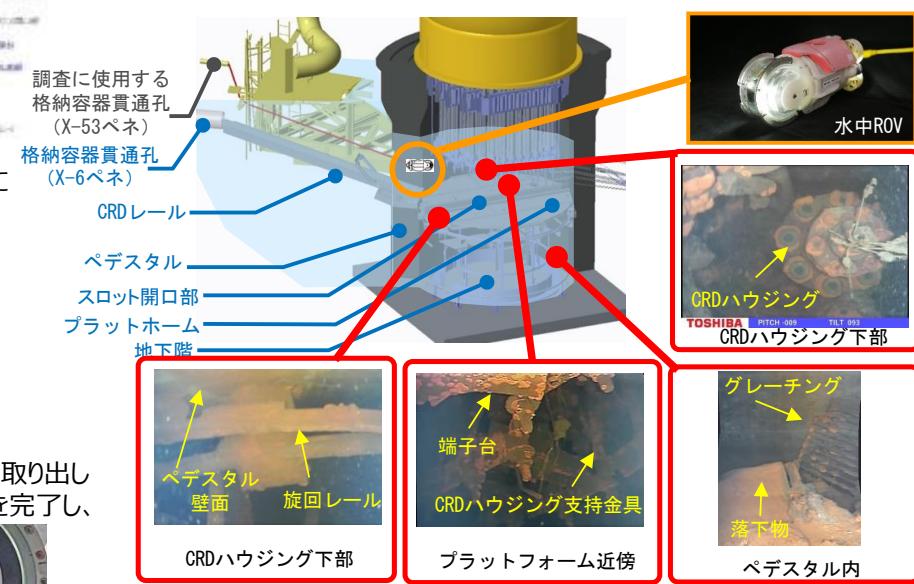
<ペDESTAL内部の状況>

・2017年7月に、水中ROV(水中遊泳式遠隔調査装置)を用いて、ペDESTAL内の調査を実施。調査で得られた画像データの分析を行い、複数の構造物の損傷や炉内構造物と推定される構造物を確認。

・また、調査で得られた映像による3次元復元を実施。復元により、回転式のプラットホームがレール上から外れ一部が堆積物に埋まっている状況等、構造物の相対的な位置を視覚的に把握することが出来た。

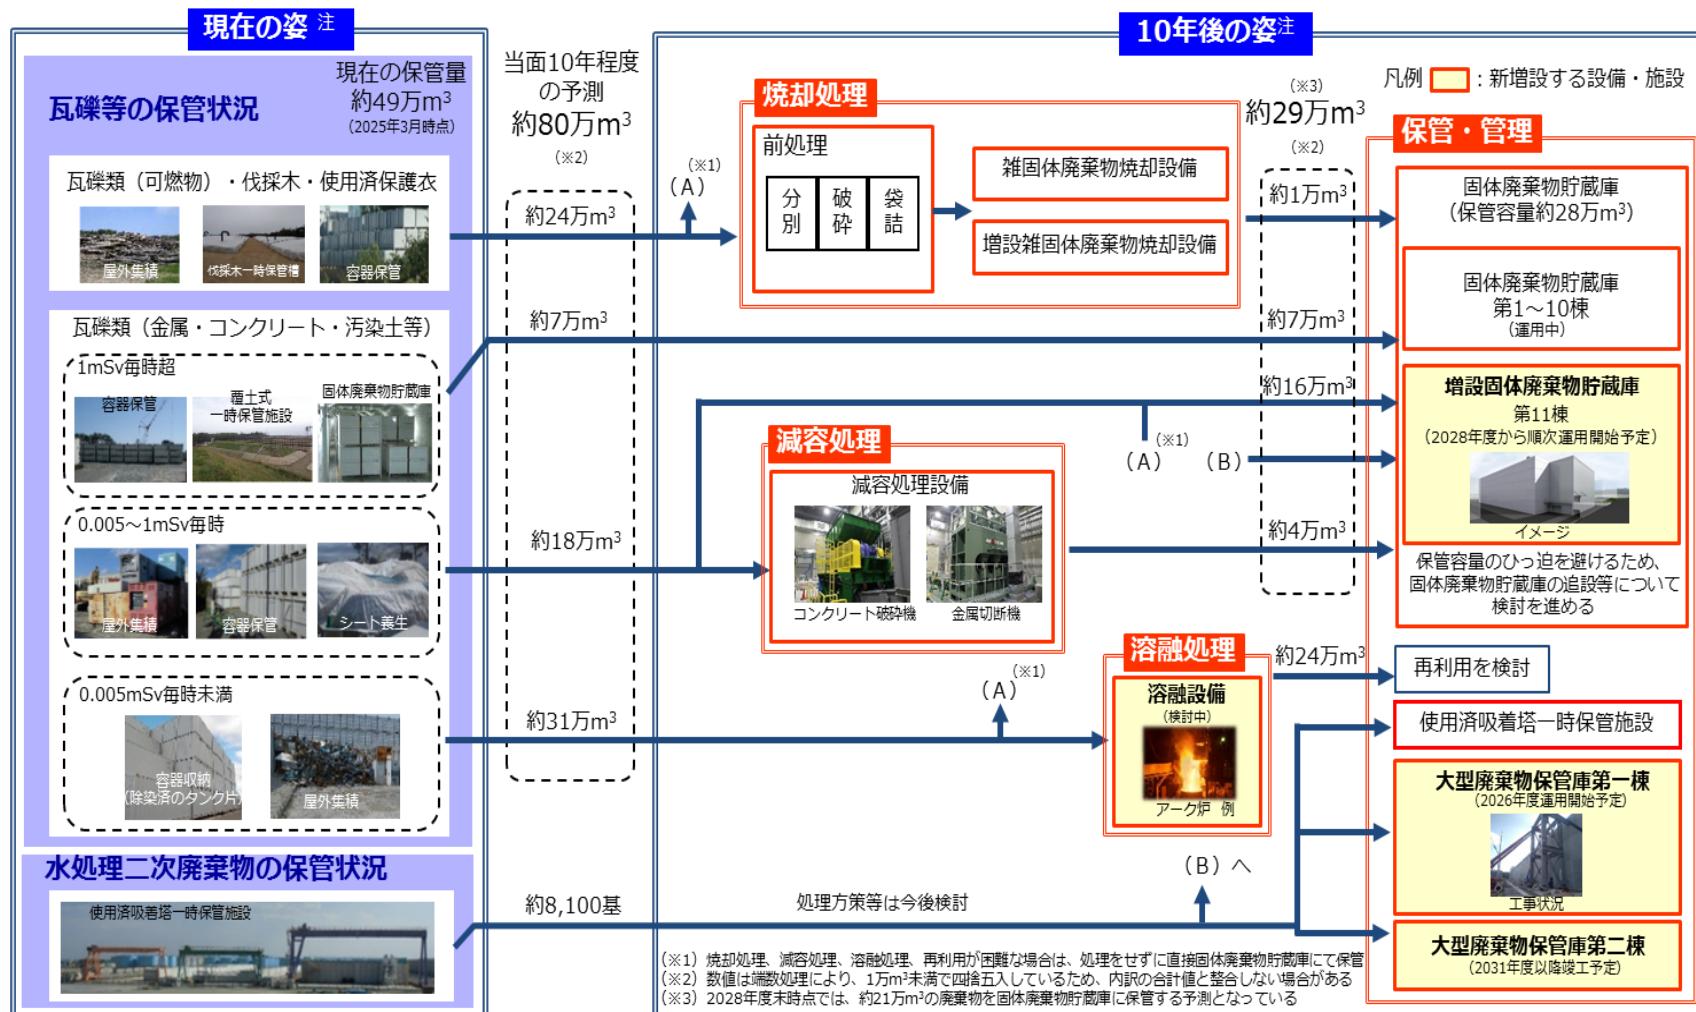
●福島第一原子力発電所の固体廃棄物の保管管理計画（2026年2月版）

- 屋内保管への集約および屋外保管の解消により、敷地境界の線量は低減する見通しです。
- 焼却設備の排ガスや敷地境界の線量を計測し、ホームページ等にて公表しています。
