# 1 汚染水対策

参考資料 1/6  
2026年3月26日  
廃炉・汚染水・処理水対策チーム  
事務局会議

## 2 多核種除去設備等処理水の処分

## 1号機 調査概要

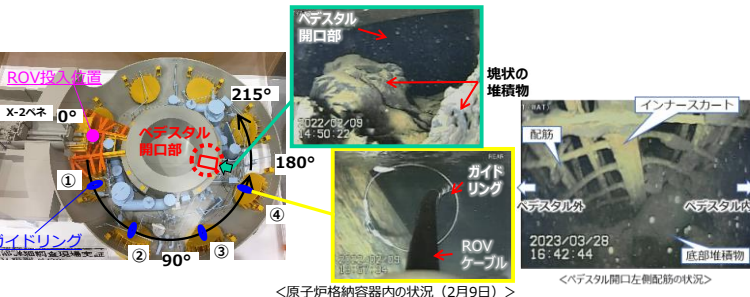
・2022年2月に、調査を円滑に進める装置である「ガイドリング」を取付。2023年3月28日よりROV-A2によるペDESTAL内の調査を開始し、ペDESTAL内側の基礎部において一部配筋が露出していることを確認。ペDESTALの健全性に関しては、過去IRIDで実施した耐震性評価より、ペDESTALが一部欠損していても重大なリスクはないと評価しているが、現時点の情報は部分的なものであるため、可能な限り多くの情報取得をすべく、引き続き調査を継続し評価していく。

<原子炉格納容器内の状況 (2月9日)> <ペDESTAL開口部左側配筋の状況>

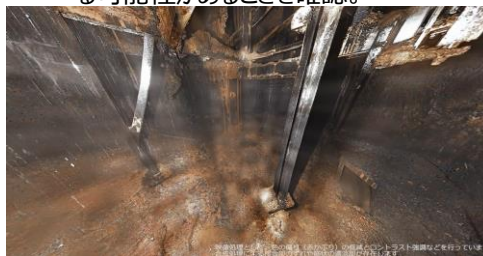
・2018年1月、ペDESTAL内プラットホーム下の調査を実施。取得した画像を分析した結果、燃料デブリを含むと思われる堆積物がペDESTAL底部に堆積している状況を確認。堆積物が周囲より高く堆積している箇所が複数あることから、燃料デブリの落下経路が複数存在していると推定。

ペDESTAL底部の状況 (パノラマ合成処理後)

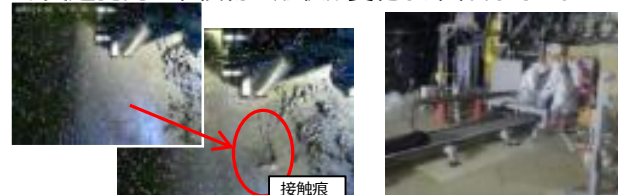
・2020年10月、PCV貫通部 (X-6ベネ) の堆積物接触調査を実施。今回の調査範囲において、接触により貫通孔内の堆積物は形状が変化し、固着していないことを確認。

<接触前後の堆積物の状況> <貫通孔前での作業状況>

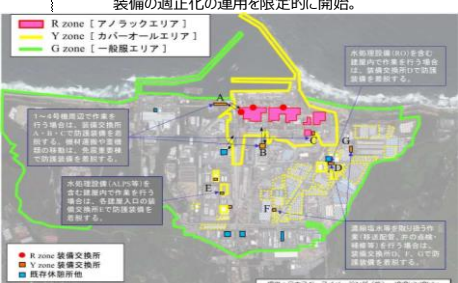
<p>▼ 2015年5月、全面マスク着用を不要とするエリアを構内の約90%まで拡大。</p> <p>▼ 2016年3月、放射線防護装備の適正化福島第一原子力発電所敷地内の環境線量低減対策の進捗を踏まえて、1～4号機建屋周辺等の汚染の高いエリアとそれ以外のエリアを区分し、各区分に応じた防護装備の適正化の運用を限定的に開始。</p>
