ゼオライト土嚢等処理の進捗状況について

2026年 3月26日

東京電力ホールディングス株式会社

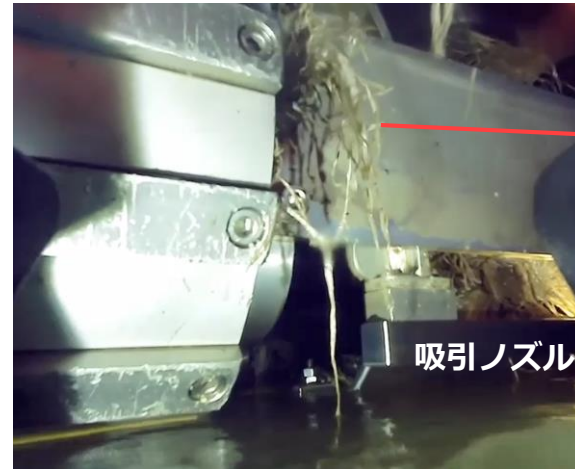
- 先月(2月26日時点)は、ROVの吸引ノズルカメラが視認困難な状況であったが、その後の作業中に映像が回復したことを確認。ライト周辺に付着した異物が取れたためと想定。
- 入替前の集積作業用ROVに付着物(土嚢袋の破片)が多いことを確認。繊維部分がしっかり残っている部分があり、放射線劣化状況にむらがある可能性がある。なお、これまでの集積作業に大きな支障は発生していない。

ゼオライト土嚢袋の破片の付着状況
(2026年3月6日撮影)

※ 照射寿命約1000Gyに対し、約400Gy程度照射と評価

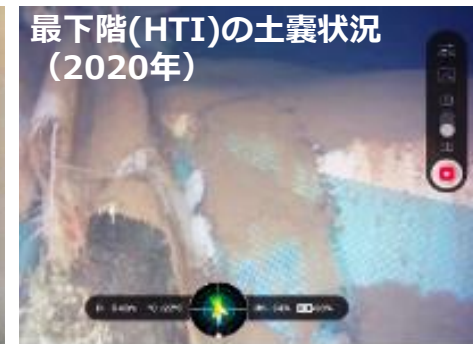
【参考】ゼオライト土嚢袋の集積前の状況
