これからの廃炉の取り組み2026  
-廃炉中長期実行プラン別冊-

本資料は、『福島第一原子力発電所の廃炉を専門的でなく分かりやすく』というご意見を踏まえ、本編（廃炉中長期実行プラン2026）をベースにイラストや写真を用いながらお示ししています。  
なお、詳細につきましては、本編をご確認ください。

# 福島第一原子力発電所の廃止措置に向けた進捗状況

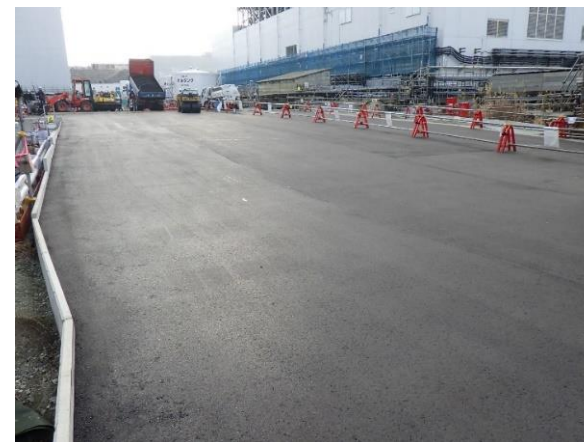
4号機原子炉建屋山側 敷地舗装

現在は、地下水バイパス／サブドレン／陸側遮水壁の維持管理運転を継続し、建屋周辺の地下水を低位で安定的に管理しています。  
また、雨水浸透防止対策として、「**陸側遮水壁内側の敷地舗装**」および「**建屋屋根破損部の補修**」、「**建屋間ギャップ止水**」を実施しています。

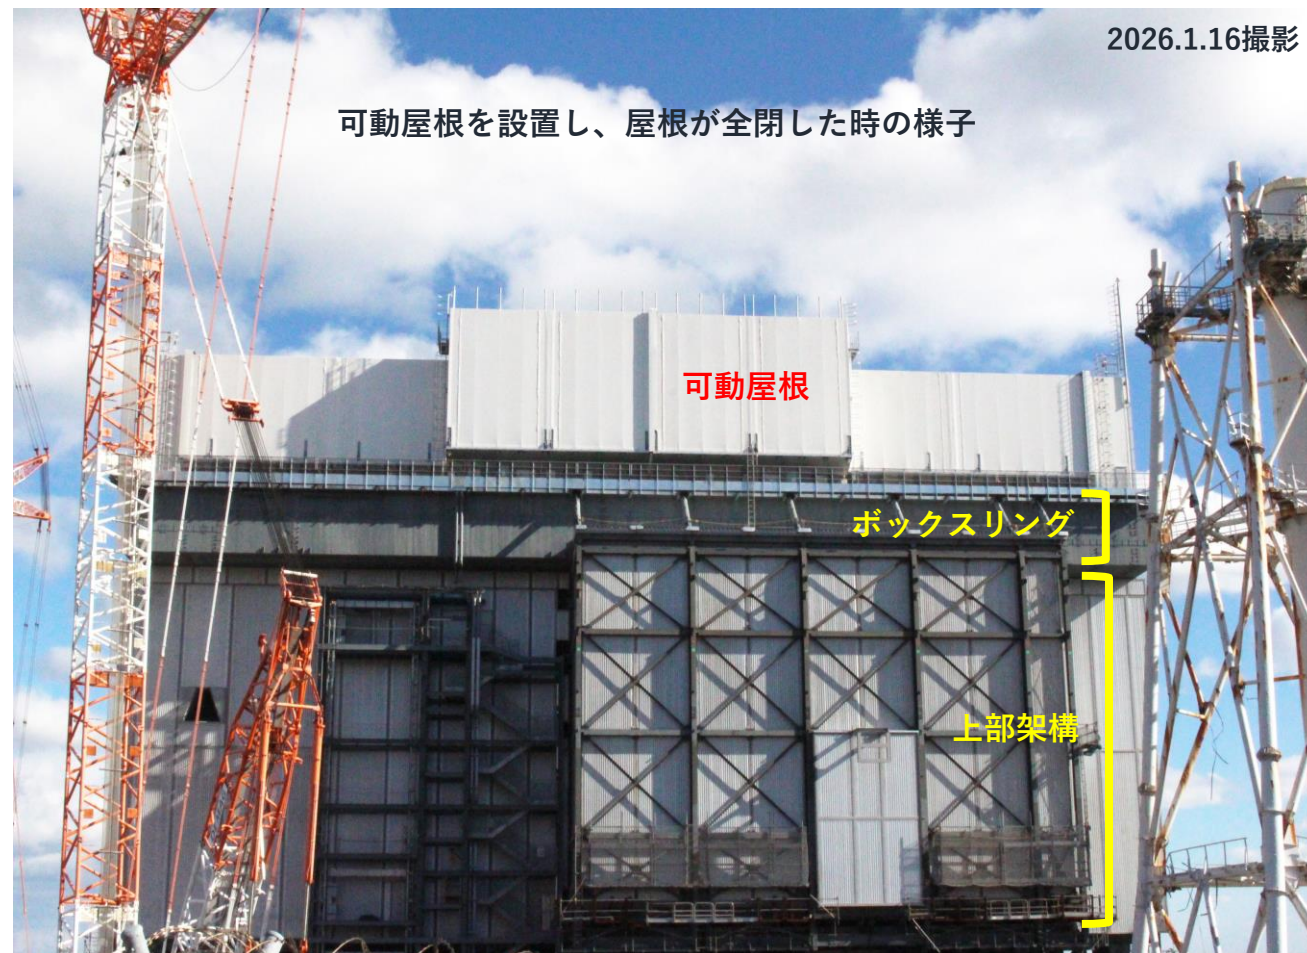
可動屋根を設置し、屋根が全閉した時の様子

大型カバーは、下段に「仮設構台」を設置し、その上に「下部架構」※ 「上部架構」 「ボックスリング」、最上部に「**可動屋根**」を設置する構造となっています。1月19日に「**大型カバー**」の**設置が完了しました**。

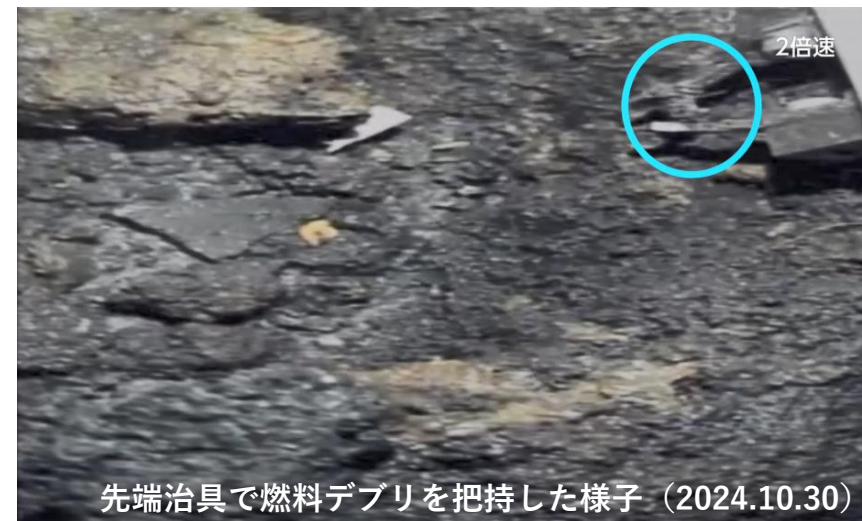
2024年10月30日、ペデスタル内に進入させたテレスコ式装置の先端治具を吊り降ろし「燃料デブリ」を<sup>はじめ</sup>把持しました。

その後、採取した「燃料デブリ」を「建屋内運搬容器」に収納し、1回目の「試験的取り出し」を完了しました（2024年11月7日）。

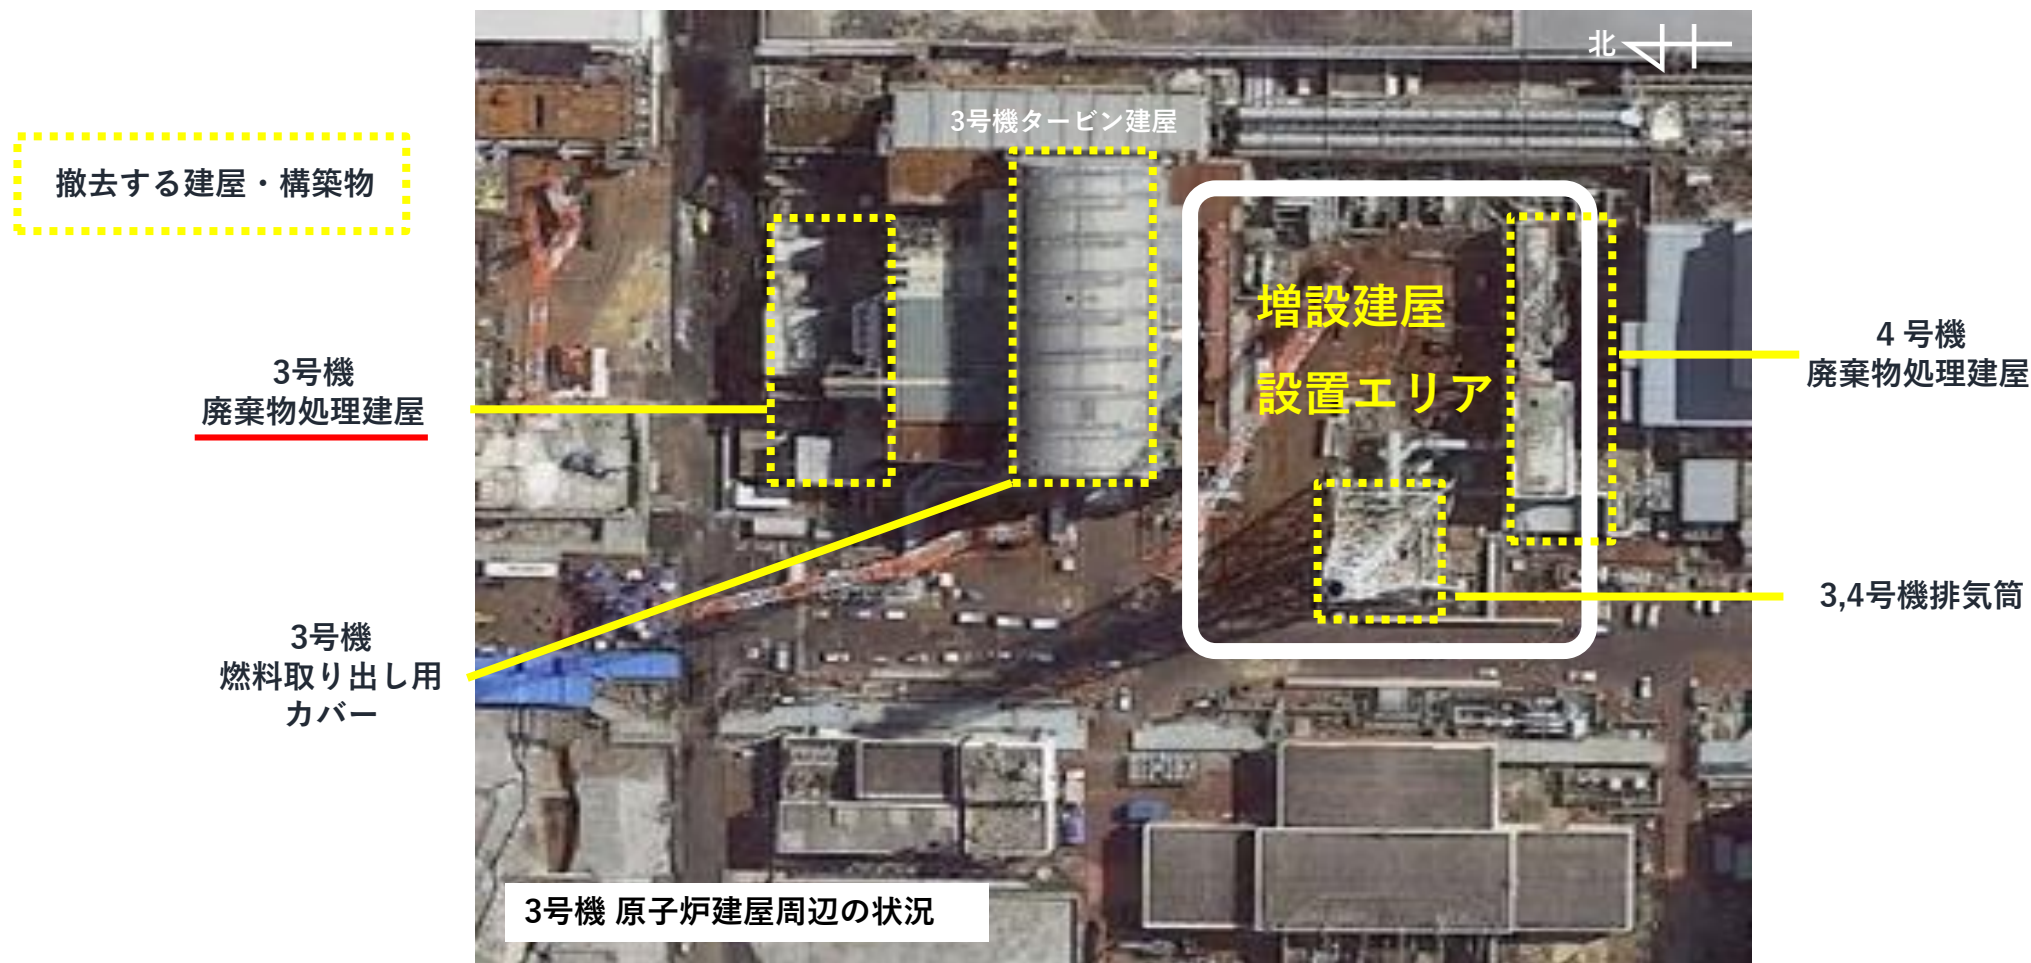
「**上アクセス用構台/架台**」の**設置に伴い**、**干渉する建屋・構築物の撤去**が必要となります。

また、燃料デブリの「(構内)移送前処理」及び「取り出し」に際して必要な**付帯システム**(主にPCV内の気体・液体に含まれる放射性物質を低減する施設)を**格納する「増設建屋」**を3号機原子炉建屋南側ヤードに設置します。
