1 汚染水対策

参考資料 1/6
2026年4月23日
廃炉・汚染水・処理水対策チーム合同
事務局会議

3 使用済燃料プールからの燃料の取り出し作業

参考資料 3/6
2026年4月23日
廃炉・汚染水・処理水対策チーム合同
事務局会議

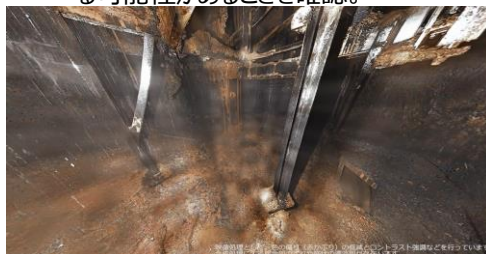
ペDESTAL底部の状況 (パノラマ合成処理後)

・2018年1月、ペDESTAL内プラットホーム下の調査を実施。取得した画像を分析した結果、燃料デブリを含むと思われる堆積物がペDESTAL底部に堆積している状況を確認。堆積物が周囲より高く堆積している箇所が複数あることから、燃料デブリの落下経路が複数存在していると推定。

・2019年2月、ペDESTAL底部及びプラットホーム上の堆積物への接触調査を実施し、小石状の堆積物を把持して動かせること、把持できない硬い岩状の堆積物が存在する可能性があることを確認。

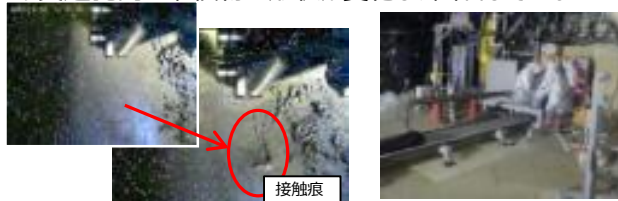
<接触前後の堆積物の状況>

・2020年10月、PCV貫通部 (X-6ベネ) の堆積物接触調査を実施。今回の調査範囲において、接触により貫通孔内の堆積物は形状が変化し、固着していないことを確認。

<貫通孔前での作業状況>

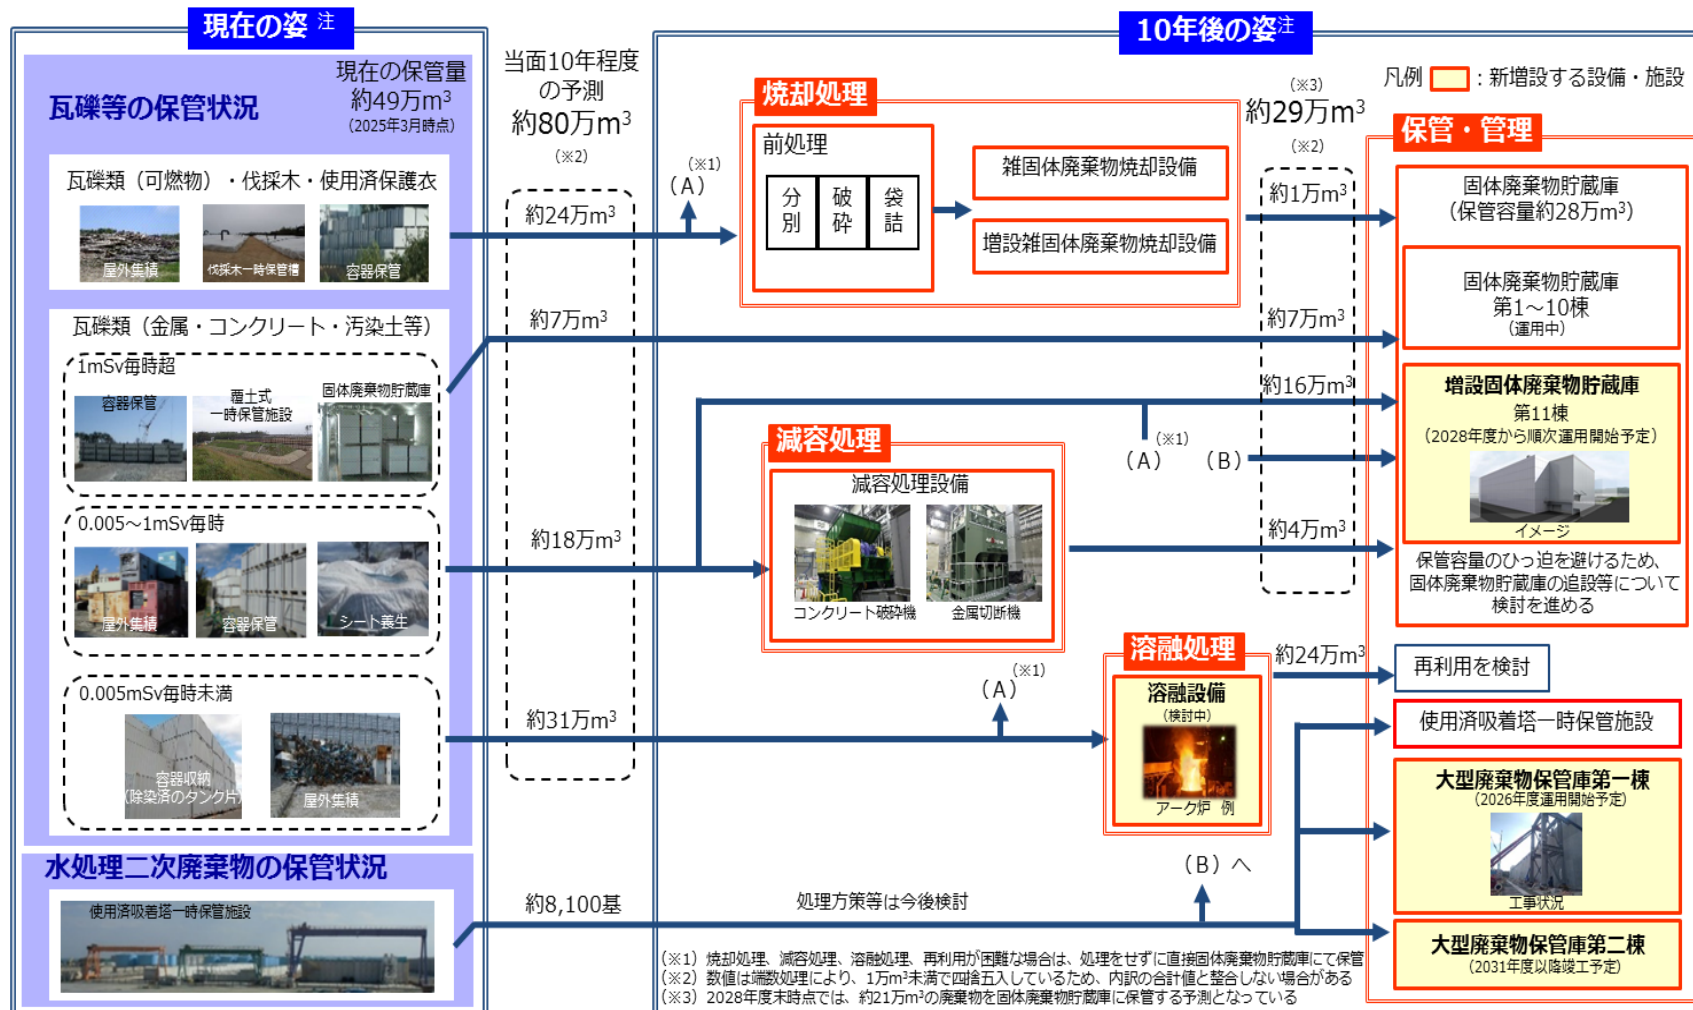
●福島第一原子力発電所の固体廃棄物の保管管理計画（2026年2月版）

注) 現時点で処理・再利用が決まっている焼却前の使用済保護衣類、BGLレベルのコンクリートガラは含んでいない

- 屋内保管への集約および屋外保管の解消により、敷地境界の線量は低減する見通しです。
- 焼却設備の排ガスや敷地境界の線量を計測し、ホームページ等にて公表しています。
