2号機既設原子炉水位計装配管を活用したRPV内部調査の結果について

2026年4月23日

東京電力ホールディングス株式会社

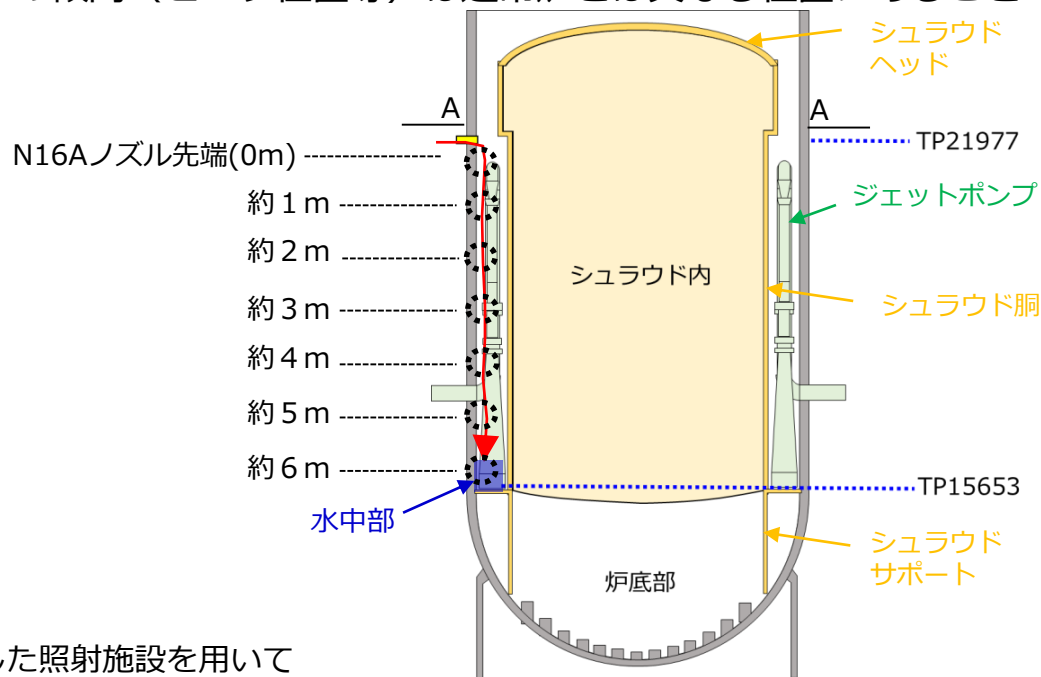
- 線量率はCs-137換算で最大で約4.7Gy/h (参考値※1)。
- N16Aノズルから約4m下まで、線量率は上昇傾向であったが、それ以降は低下傾向となった。
 - ✓ 燃料デブリの位置推定は難しいものの、線量分布の傾向 (ピーク位置等) は通常炉とは異なる位置にあることが推測される。

N16Aノズルからの距離※2	RPV内線量率	
	Cs-137換算 (参考値※1)	Co-60換算 (参考値※1)
0m	約0.9Gy/h	約2.2Gy/h
約1m	約2.7Gy/h	約5.7Gy/h
約2m	約3.4Gy/h	約6.8Gy/h
約3m	約3.9Gy/h	約7.7Gy/h
約4m	約4.7Gy/h	約9.1Gy/h
約5m	約2.1Gy/h	約4.6Gy/h
約6m	約0.6Gy/h	約1.5Gy/h

本調査で用いた小型線量計はCs-137およびCo-60線源を有した照射施設を用いて校正を行った。小型線量計から出力される電流と線量率との関係を近似曲線で描き、本来の放射線の強さとの差を計算し、そのズレの大きさを誤差として評価している。誤差は、Cs-137は約17%、Co-60は約39%である。

- ※1 本調査で用いた小型線量計はスペクトルによって反応の仕方が変わる特性があるため、現場で観測した線源をCs-137またはCo-60と仮定した場合の線量率を参考値として示した。
- ※2 N16Aノズルからの距離 (降下量) は、ファイバースコープの挿入量からの想定値であり、ファイバースコープの曲げは考慮されていない。また、小型線量計のセンサーは、ファイバースコープ先端部から約60mm後方に内蔵。
