# 増設雑固体廃棄物焼却設備 施設復旧に向けた進捗状況について

2026年4月23日

東京電力ホールディングス株式会社

- 増設雑固体廃棄物焼却設備(以下、増設焼却炉)の廃棄物貯留ピットにて2024年2月に発生した、チップの発酵/発熱に伴う水蒸気・ガス発生及び火報発報事案により、施設は停止中。
- ピット内のチップ・水回収を2024年12月に完了後、2025年3月から**原状復旧工事を実施し、2026年4月に完了。**
- 2026年3月末より水蒸気・ガス発生事案の再発防止対策工事を実施中。
- 各工事完了後の焼却運転再開は2026年8月を計画。

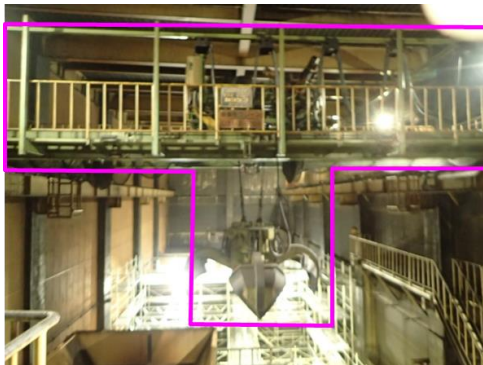
廃棄物クレーンの状況  
(左：取替前、右：取替後)

| エリア | 設備 | 主な更新・補修内容 |
|---|---|---|
| 廃棄物供給室 | クレーン/コンベア他 | 駆動部・ケーブル/計器類・盤類の更新 |

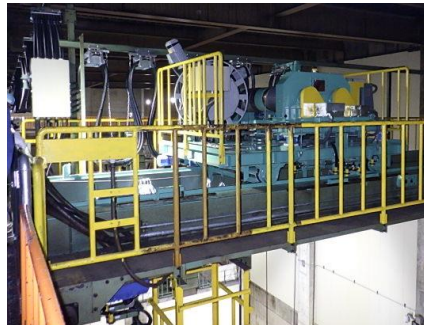
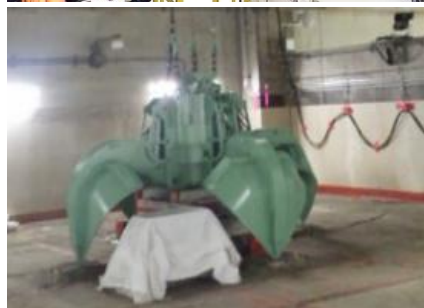
廃棄物貯留ピットの状況(左：補修前、右：補修後)

| エリア | 設備 | 主な更新・補修内容 |
|---|---|---|
| 廃棄物貯留ピット | | 清掃, 耐火ボード更新, 破損・漏洩箇所修理 |

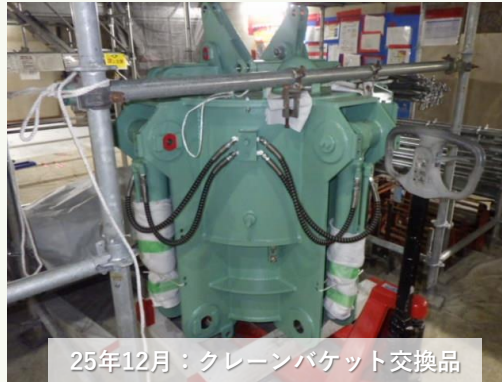
25年12月：クレーンバケット交換品

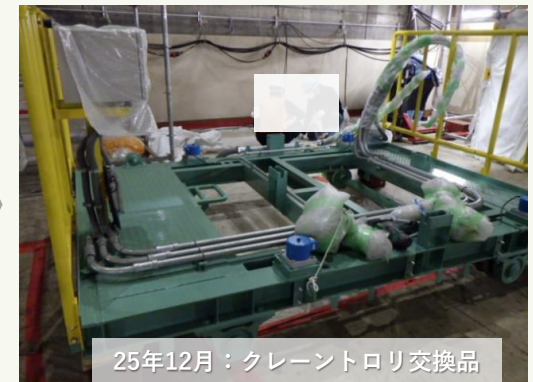
25年12月：クレーントロリ交換品

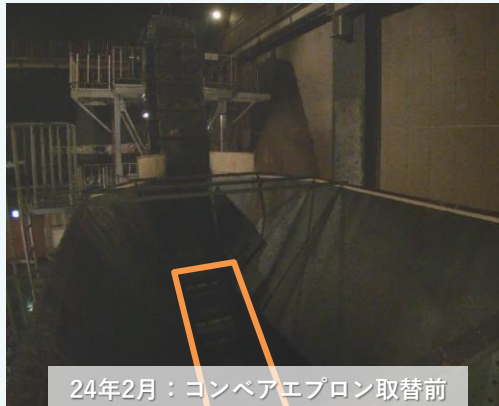
24年2月：コンベアエプロン取替前

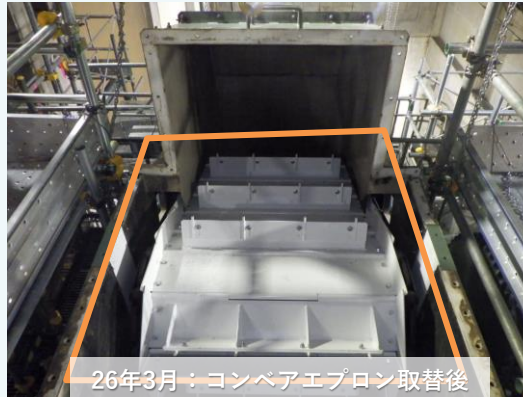
26年3月：コンベアエプロン取替後

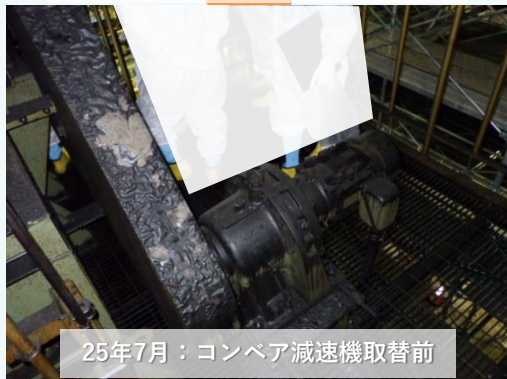
25年7月：コンベア減速機取替前

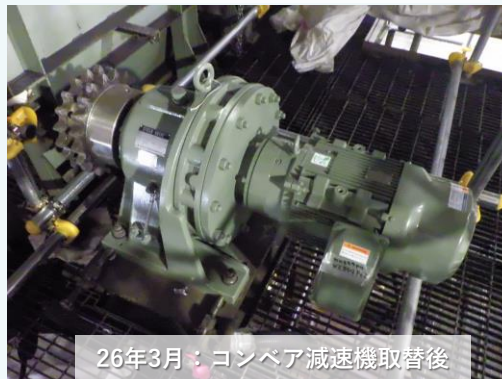
26年3月：コンベア減速機取替後

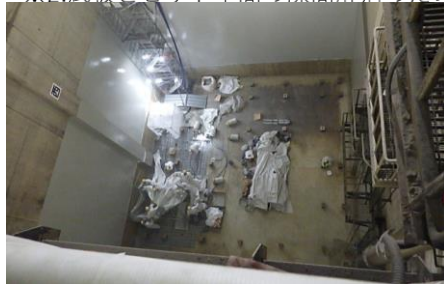
③ピットコンクリート補修中

③ コンクリート補修・床面塗装  
仕切壁用アンカー設置

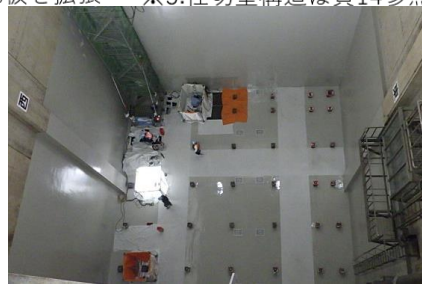
③ピットコンクリート補修後

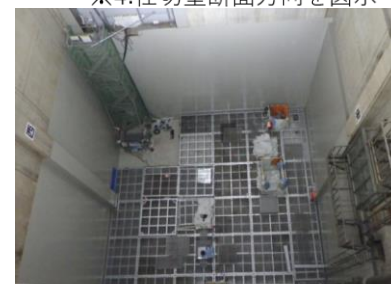
④ピット底板復旧中

④ 底板改造※2・復旧

※2:底板とピット壁間の隙間解消のため底板を拡張

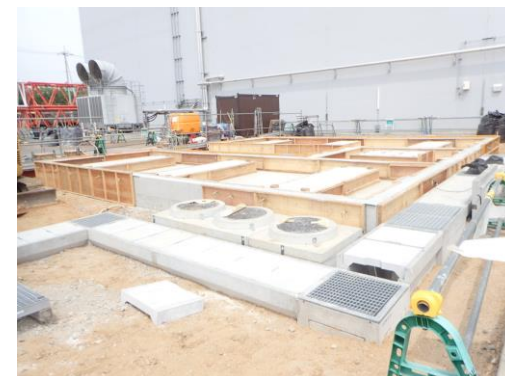
基礎設置作業の状況(2025年4月)

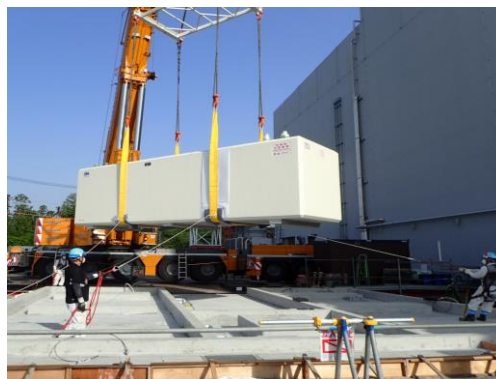
タンク設置作業の状況(2025年5月)

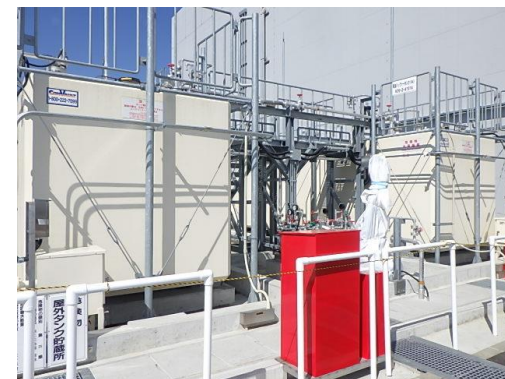
設置工事完了後 (2026年3月)

□ 試運転を26年3月迄に実施し、**設置工事は完了**
