1 汚染水対策

参考資料 1/6
2026年7月2日
廃炉・汚染水・処理水対策チーム会議
事務局会議

中長期ロードマップにおけるマイルストーン（主要な目標工程）

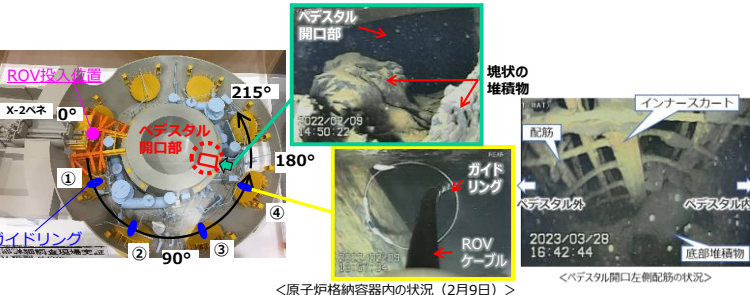
<原子炉格納容器内の状況 (2月9日)> <ペDESTAL開口部左側配筋の状況>

・2022年2月に、調査を円滑に進める装置である「ガイドリング」を取付。2023年3月28日よりROV-A2によるペDESTAL内の調査を開始し、ペDESTAL内側の基礎部において一部配筋が露出していることを確認。ペDESTALの健全性に関しては、過去IRIDで実施した耐震性評価より、ペDESTALが一部欠損していても重大なリスクはないと評価しているが、現時点の情報は部分的なものであるため、可能な限り多くの情報取得をすべく、引き続き調査を継続し評価していく。

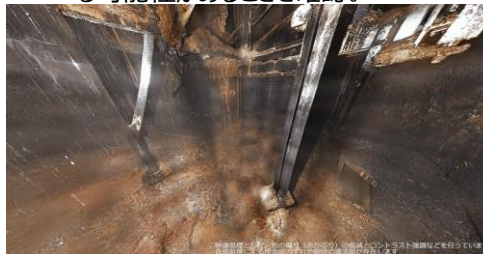
ペDESTAL底部の状況 (パノラマ合成処理後)

・2018年1月、ペDESTAL内プラットホーム下の調査を実施。取得した画像を分析した結果、燃料デブリを含むと思われる堆積物がペDESTAL底部に堆積している状況を確認。堆積物が周囲より高く堆積している箇所が複数あることから、燃料デブリの落下経路が複数存在していると推定。
