プール燃料取り出しの進捗について

2026年7月2日

東京電力ホールディングス株式会社

1-1. 1号機 燃料取り出しの概要（全体概要）

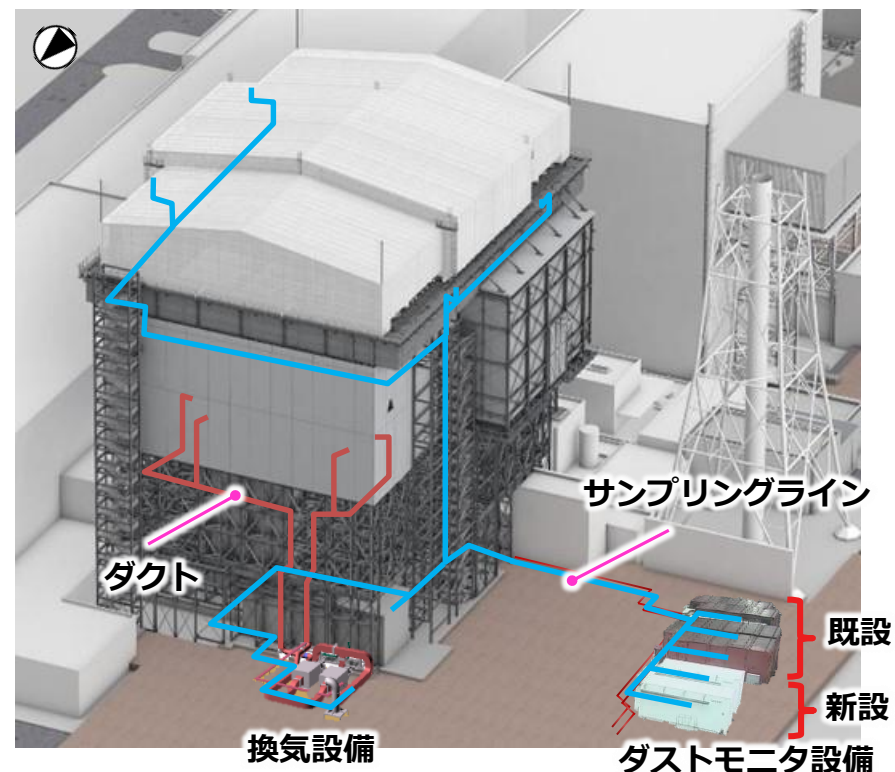
大型カバー付帯設備の設置イメージ

- 2026年1月19日に大型カバーが完成。
- 2026年3月19日にガレキ撤去用天井クレーン落成検査を合格。
- 2026年3月25日に大型カバー付帯設備の設置が完了。(使用前検査完了)
- 2026年4月 9日に1号機に有効活用する4号機の燃料取扱機の工場搬出が完了。
- 2026年5月13日に大型カバー付帯設備を運用開始。

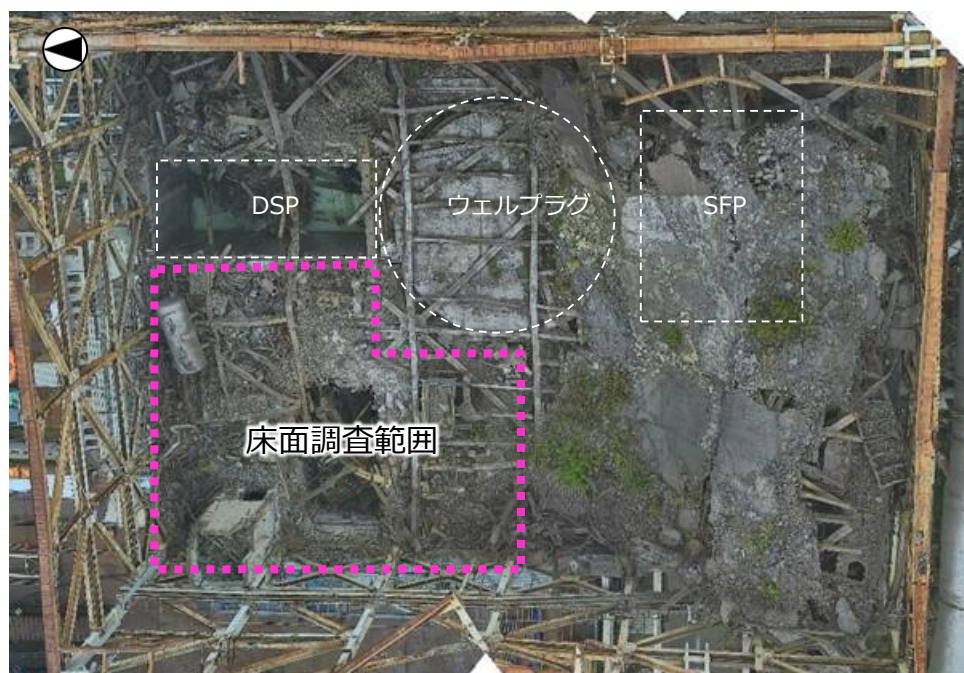
- ガレキ撤去を実施するにあたり、オペフロ北側にガレキ処理用の作業構台や重機を置く計画であるため、事前に床面の状態の確認が必要。
- 床面調査では、ガレキを移動し、床面に構造的に有意な損傷（作業構台の支持箇所
の大きなヒビ割れ等）がないことを確認する。

オペフロ北側床面調査範囲

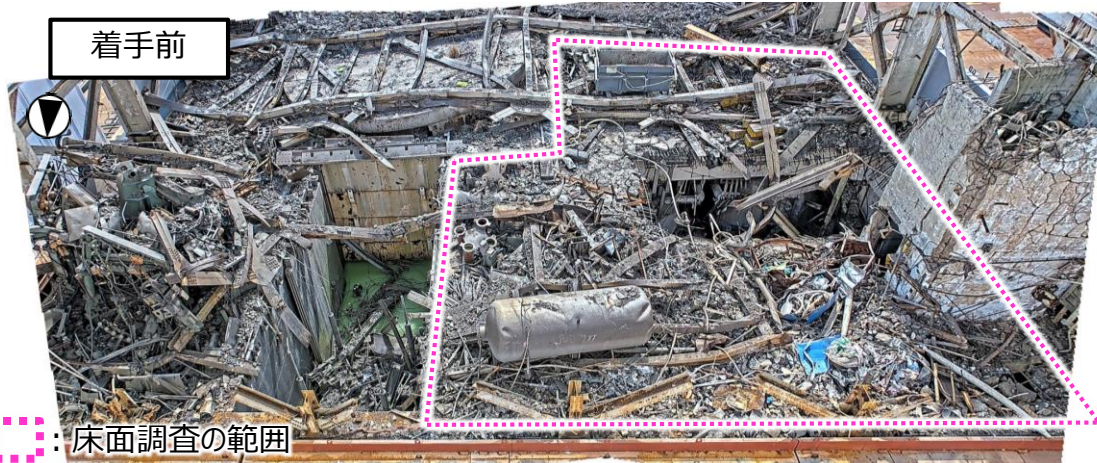
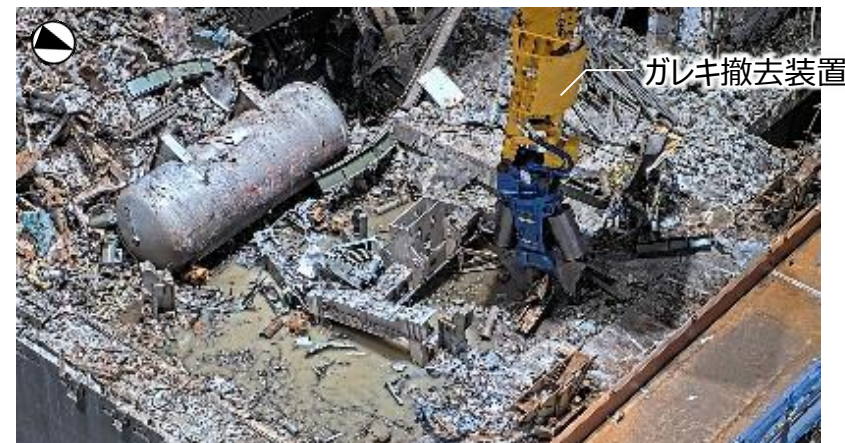
- 2026年1月15日にオペフロ北側床面調査を開始し、ガレキ撤去装置により北側のガレキをオペフロ内で移動。現時点で、床面に有意な損傷は確認されていない。
- 引き続きガレキ撤去と並行し、調査範囲における床面の状態を確認する。

ガレキ移動の状況 (撮影：2026年5月21日)

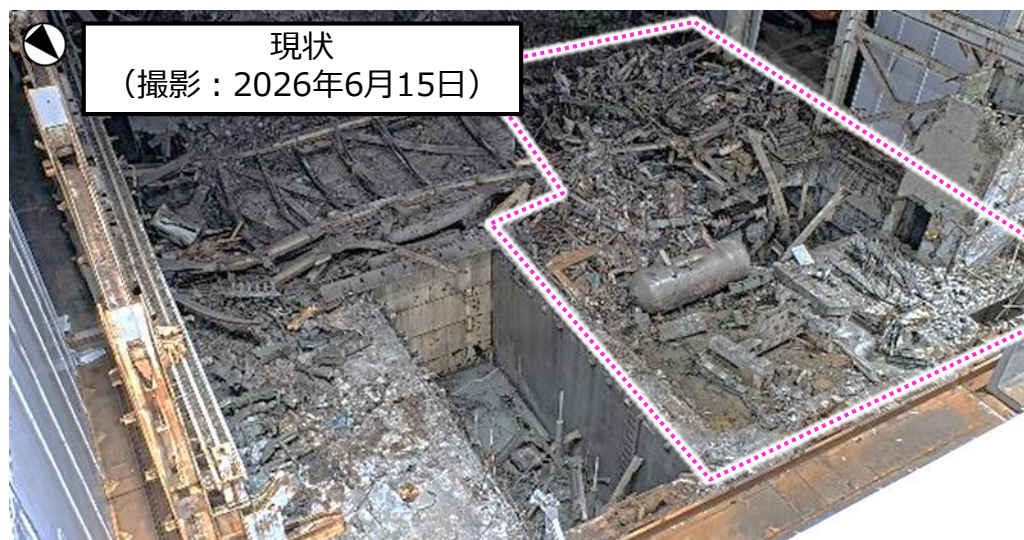
オペフロ北側床面調査範囲

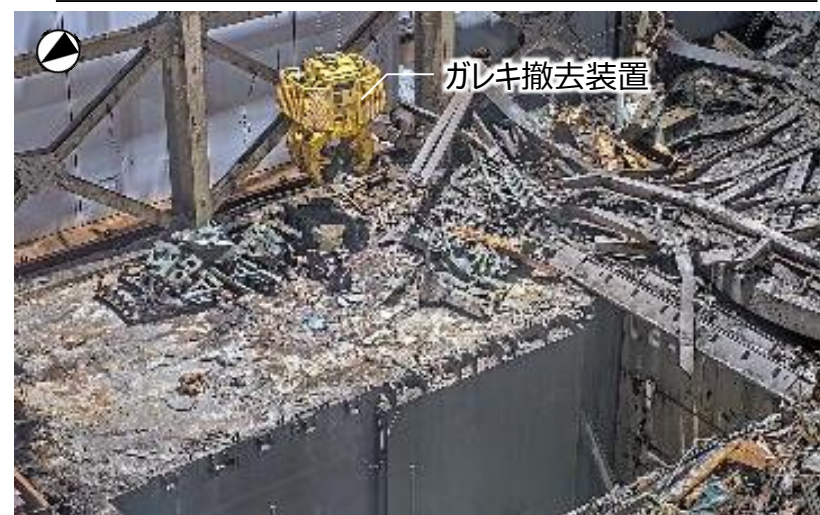
ガレキ移動の状況 (撮影：2026年6月15日)

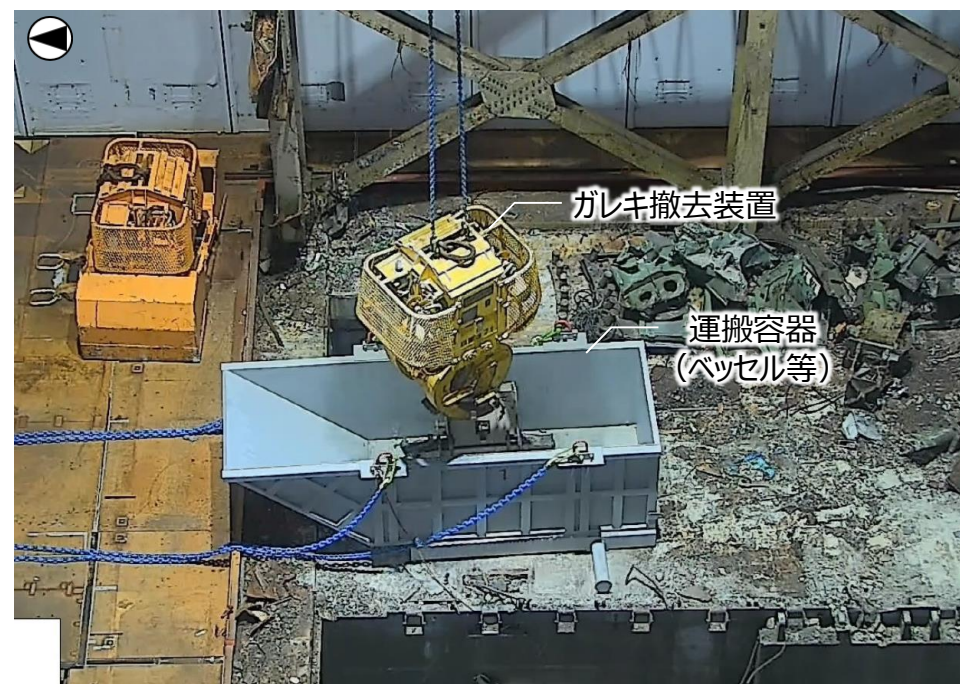
ガレキ撤去の状況 (撮影：2026年6月22日)

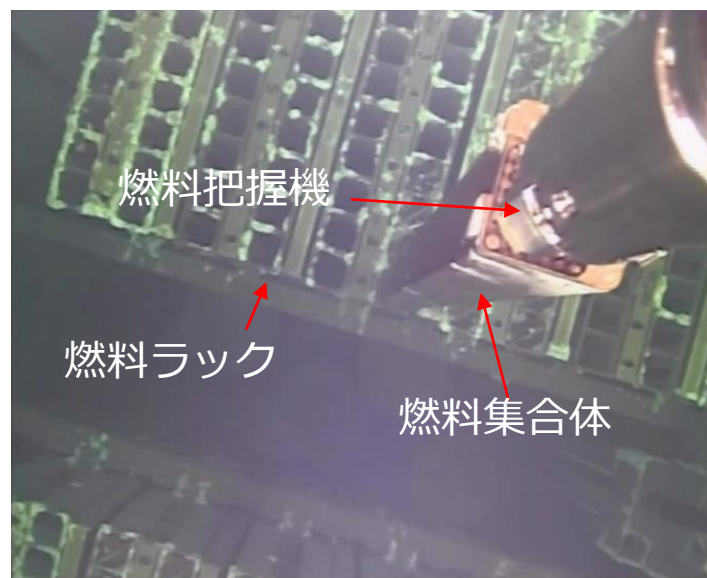
- 2026年5月29日に実機の燃料取扱設備および構内用輸送容器（以下、キャスク）、模擬燃料を用いた訓練を完了。6月2日から燃料取り出しを開始。
- 2号機の使用済燃料プールに貯蔵していた燃料615体について、新燃料から順次7体ずつ取り出しを行う計画とし、全89回の取り出し作業を予定。
- 7月2日時点で、共用プールにて新燃料14体の取り出しを完了。（全89回中2回目）

1体目の燃料をラックから持ち上げ始める様子
(6月2日午後0時ごろ)

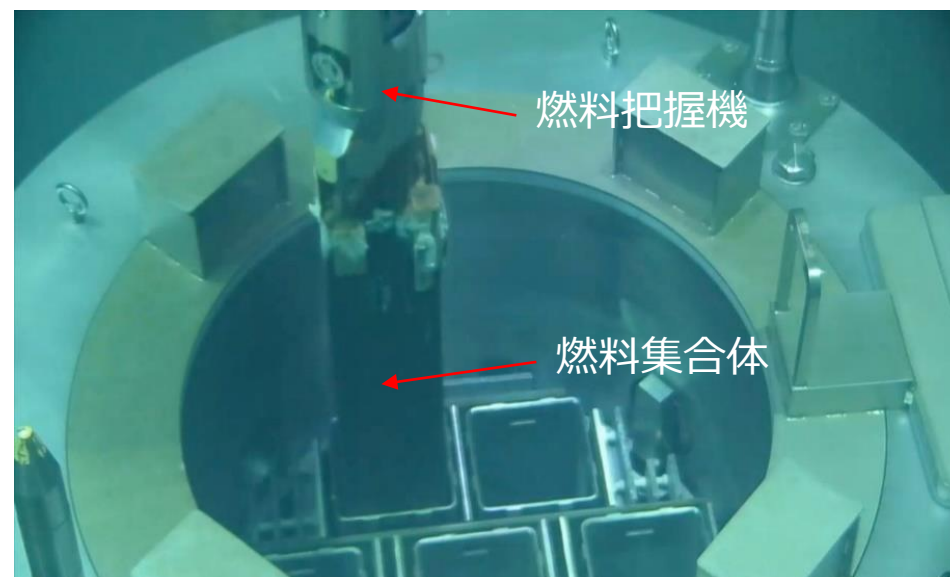
1体目をキャスク※に収納する様子
(6月2日午後0時20分ごろ)

※キャスクは燃料7体収納

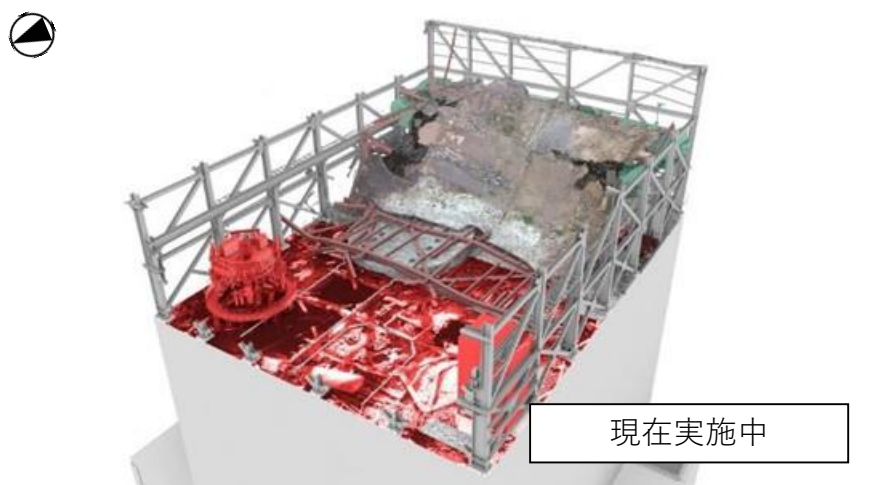
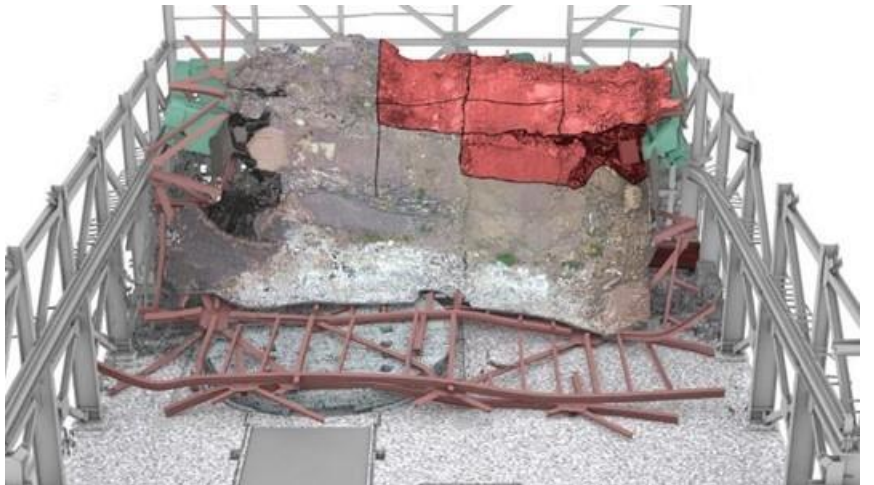
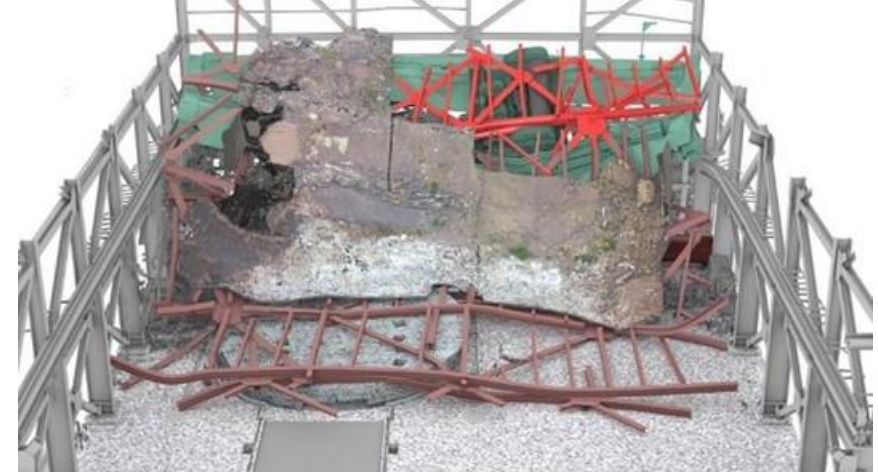
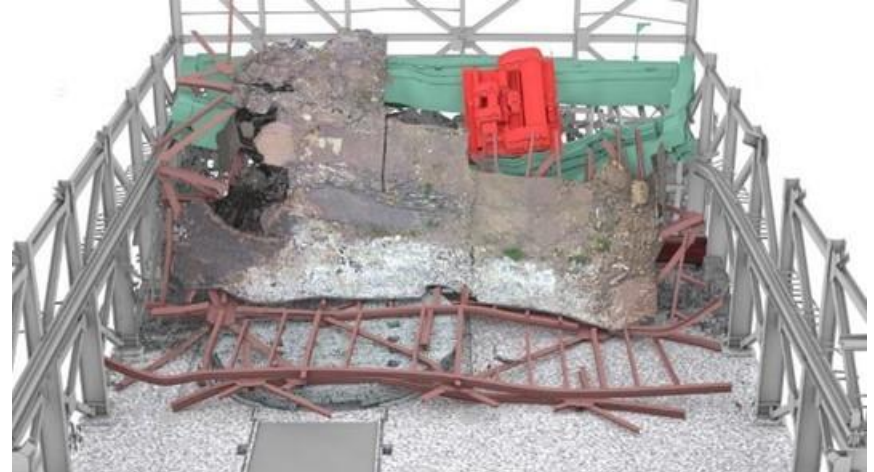
<p>ステップ1：北側ガレキ撤去</p>	<p>ステップ2：屋根スラブ撤去</p>

<p>現在実施中</p>

<p>ステップ3：屋根トラス撤去</p>	<p>ステップ4：天井クレーントロリ撤去</p>

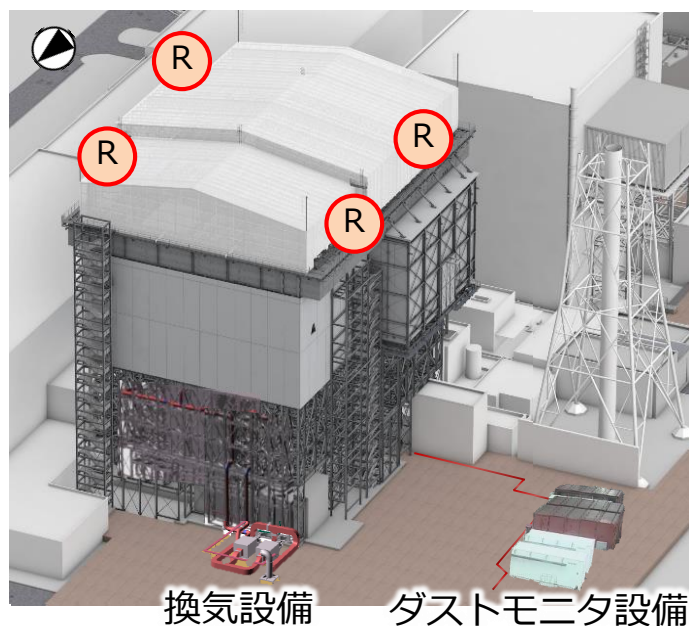
- 原子炉建屋を覆う大型カバーを設置するとともに、換気設備によりカバー内の空気を高性能フィルタ（HEPAフィルタ）を通して大気中に放出することで、ガレキ撤去に伴うダストの飛散リスクを低減。
- ガレキ撤去中は、以下に示すダストサンプリング箇所（R）でダスト濃度を監視する。
- 可動屋根外部（R）または換気設備出口（R）の警報が発報した場合は作業を中断し、断続的な散水を行う。

高高警報値 : $5.0 \times 10^{-3} \text{Bq/cm}^3$
 高警報値 : $1.0 \times 10^{-3} \text{Bq/cm}^3$

○ 可動屋根外部 : 大型カバー可動部のダスト濃度を監視（4点）※

● 換気設備入口 : 大型カバー内のダスト濃度を監視（2点）

○ 換気設備出口 : フィルタで除去後のダスト濃度を監視（2点）

ガレキ撤去時のダストサンプリング箇所の概要図
