# 1 汚染水対策

参考資料 1/6  
2026年8月27日  
廃炉・汚染水・処理水対策チーム合会  
事務局会議

3 使用済燃料プールからの燃料の取り出し作業

参考資料 3/6  
2026年8月27日  
廃炉・汚染水・処理水対策チーム会合  
事務局会議

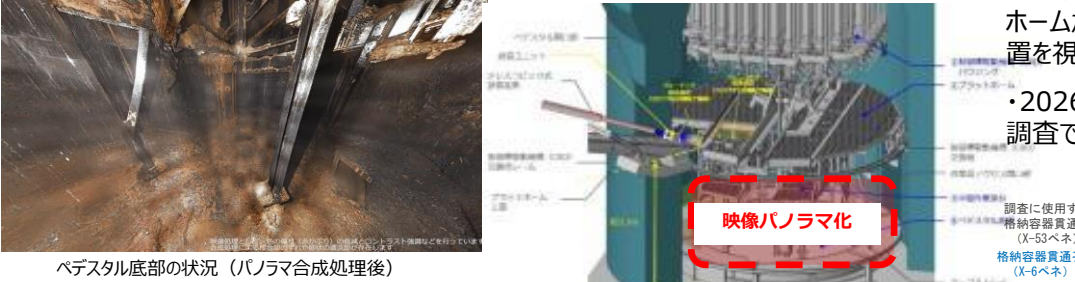
- ・2017年1月に、格納容器貫通部からカメラを挿入し、ロボットが走行するレールの状況を確認。一連の調査で、ベデスタル内のグレーチングの脱落や変形、ベデスタル内に多くの堆積物があることを確認。
- ・2018年1月、ベデスタル内プラットホーム下の調査を実施。取得した画像を分析した結果、燃料デブリを含むと思われる堆積物がベデスタル底部に堆積している状況を確認。堆積物が周囲より高く堆積している箇所が複数あることから、燃料デブリの落下経路が複数存在していると推定。
- ・2019年2月、ベデスタル底部及びプラットホーム上の堆積物への接触調査を実施し、小石状の堆積物を把持して動かせること、把持できない硬い岩状の堆積物が存在する可能性があることを確認。

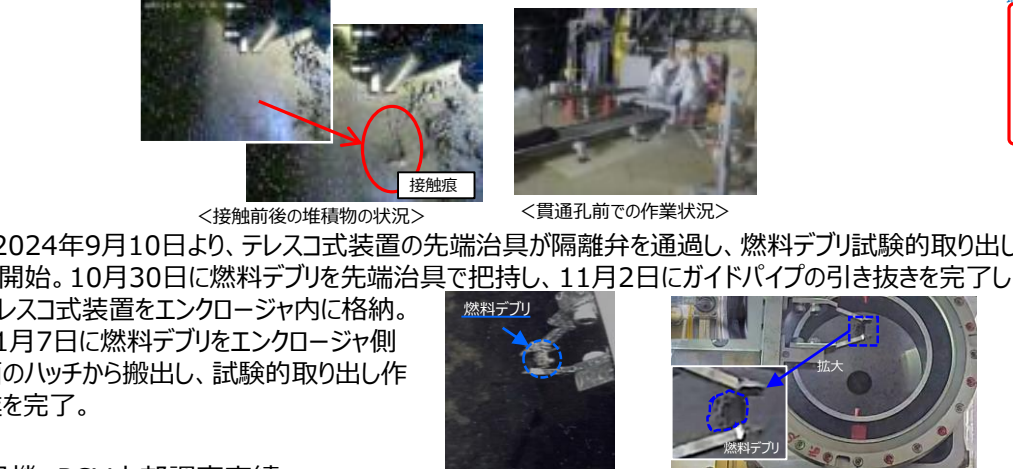
- ・2020年10月、PCV貫通部（X-6ペネ）の堆積物接触調査を実施。今回の調査範囲において、接触により貫通孔内の堆積物は形状が変化し、固着していないことを確認。
