# 3/4号機排気筒解体に向けた準備作業の開始について

2026年8月27日

# 1 - 1. 3/4号機排気筒解体計画の概要

- 燃料デブリ取出設備等の敷地確保のため、3/4号機排気筒の解体・撤去を行う。排気筒解体に向けた準備作業を2026年9月下旬より開始予定。

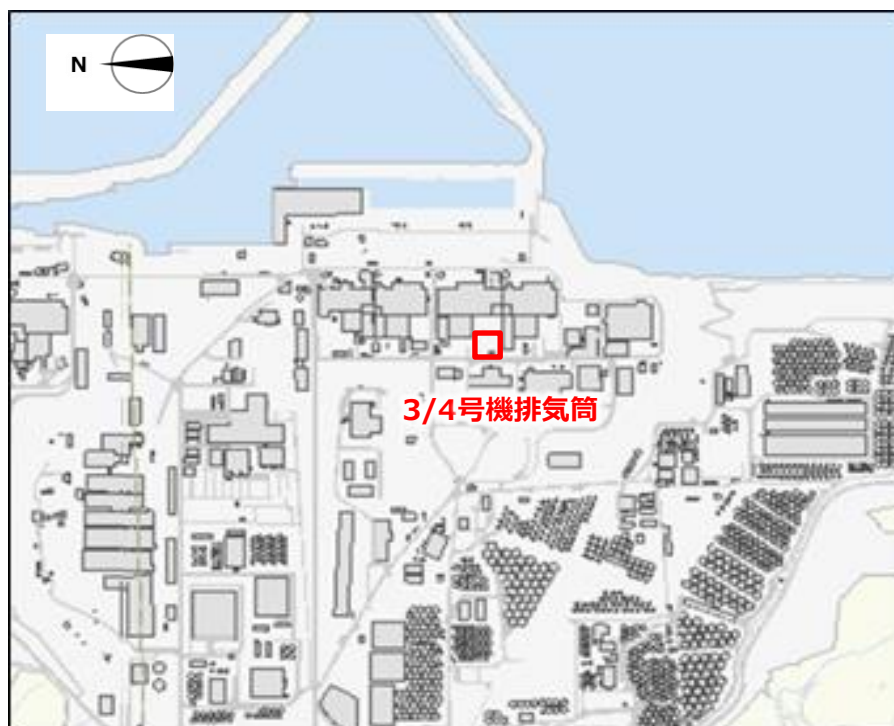
【配置図】

- 周辺の環境整備が進み、雰囲気線量が低減されていることが確認できたことから、世間一般的に行われている筒身近傍に近接しての切断工法が実施可能と判断。
- 高さ：GL+120.00m
- 総重量：約415t（撤去対象の主排気ダクト・SGTS配管他含む）
- 工法：ワークステーションと呼ばれる作業進捗に合わせて上下移動可能な足場を使用した、有人によるガス溶断解体・撤去作業を実施する。

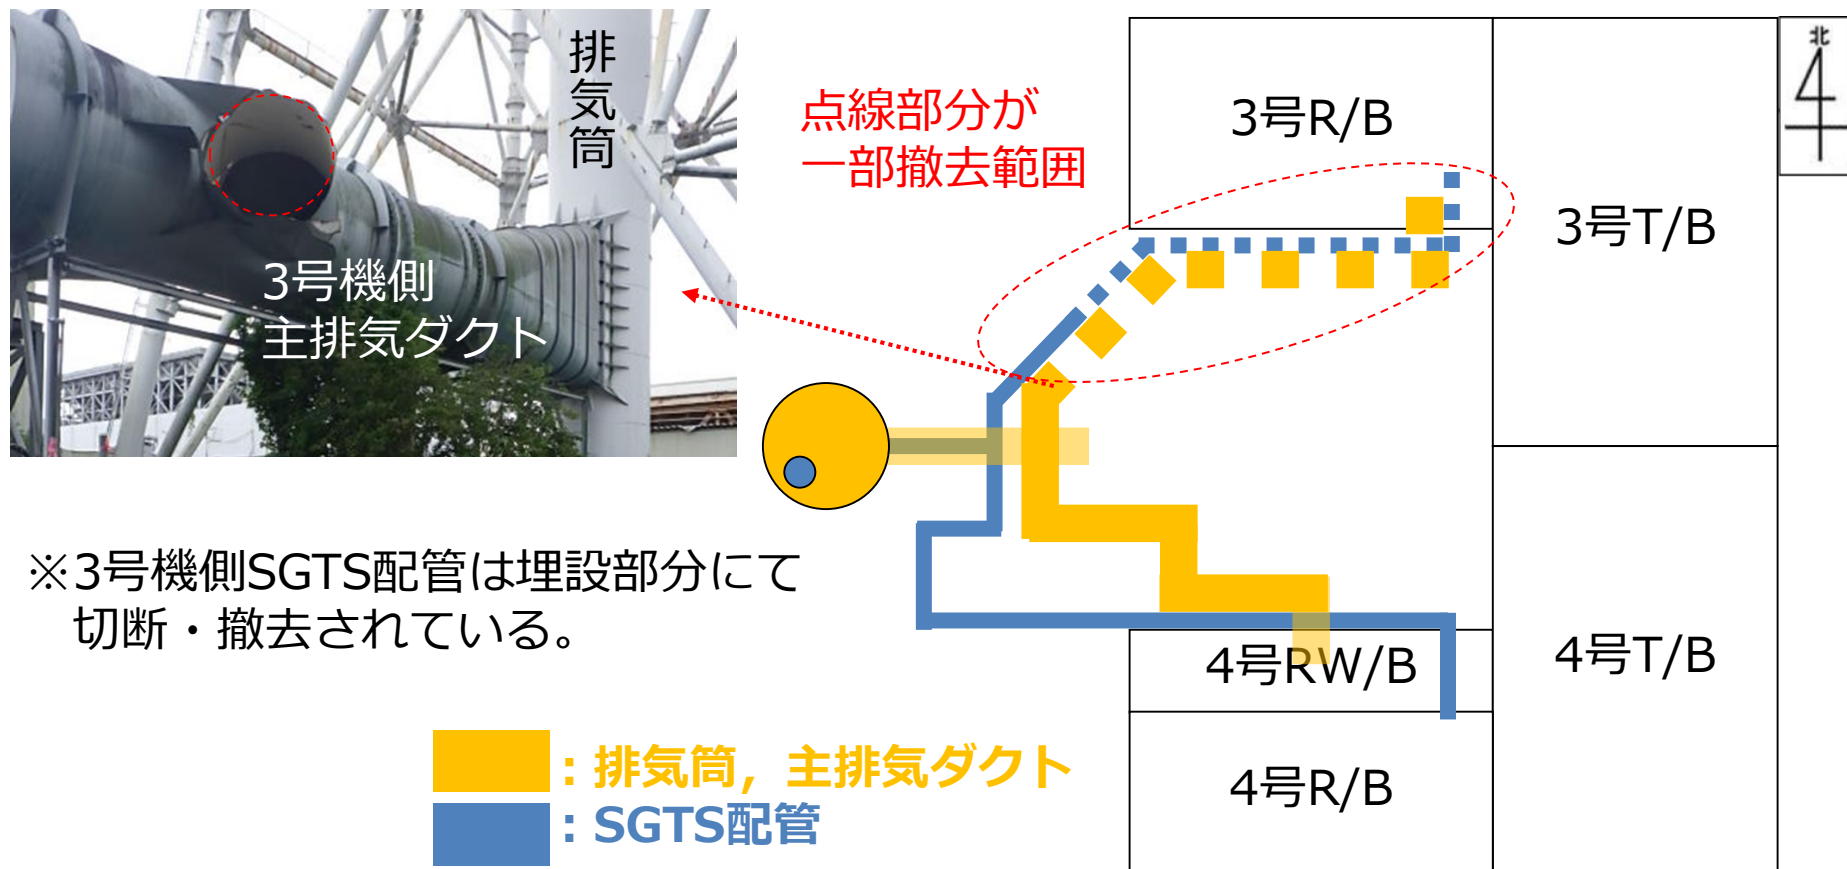
### <3/4号機主排気ダクト・SGTS配管撤去箇所>

- 3/4号機主排気ダクト及びSGTS配管については、震災直後に3号機原子炉建屋カバー設置の干渉物として一部撤去しており、開放されている。
- 開放箇所があることから、排気筒内部及びSGTS配管内部に水素が滞留している可能性はないと考える。
