# 建屋周辺の地下水位、汚染水発生量の状況

2026年 10月 1日

東京電力ホールディングス株式会社

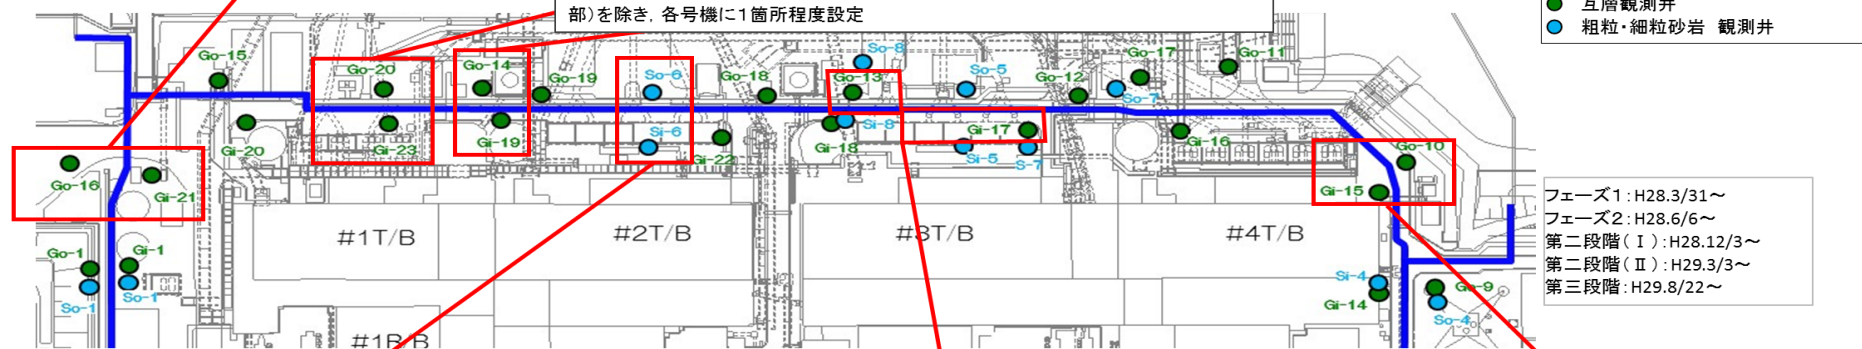
# 【参考2-4】 地下水位・水頭状況（互層、細粒・粗粒砂岩層水頭 海側）

※Gi-23,Go-20は、2025/5/14～  
孔内凍結を確認したため、欠測

海側互層、細粒・粗粒砂岩のグルーピングは、非凍結箇所（各号機海水配管トレンチ下部）を除き、各号機に1箇所程度設定

※So-6は、2018/6/1より計器故障

※Gi-15は、2022/7/4～2024/6/25期間は、計器故障  
2025/5/14～ 孔内凍結を確認したため、欠測
