# 放射線データの概要 過去の状況

# サブドレン・地下水ドレンによる地下水のくみ上げと分析

# 1～3号機復水器内貯留水の水抜き作業における被ばく低減対策について

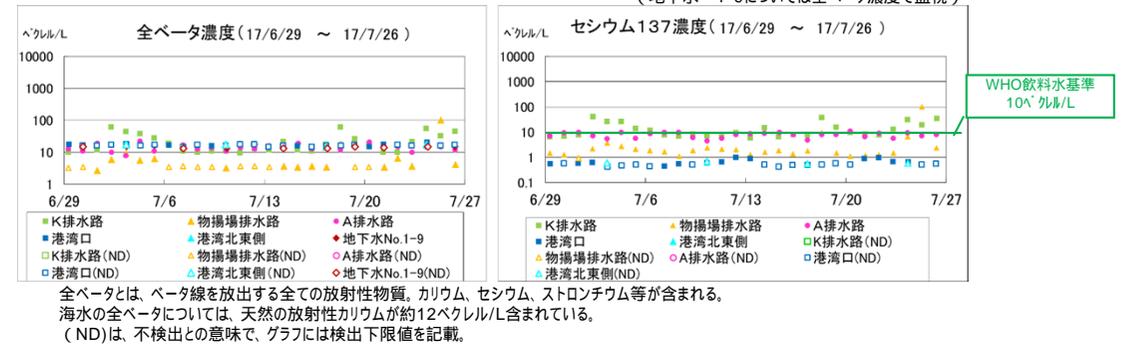
## A 水(海水、排水路、地下水等)

- K排水路では、降雨時にセシウム137、全ベータ濃度が上昇。
- セシウム137は、降雨時のK排水路を除き概ねWHO(世界保健機関)飲料水基準を下回った。  
(地下水 1-9については全ベータ濃度で監視)

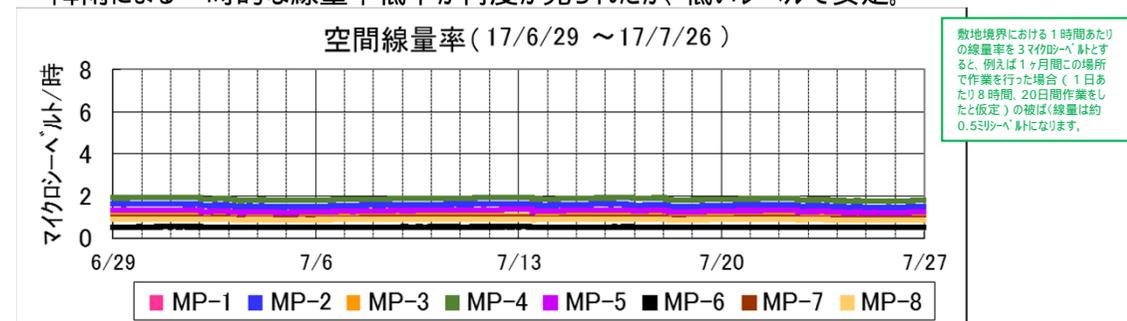
## B 空間線量率(測定場所の放射線の強さ)

- 降雨による一時的な線量率低下が何度か見られたが、低いレベルで安定。

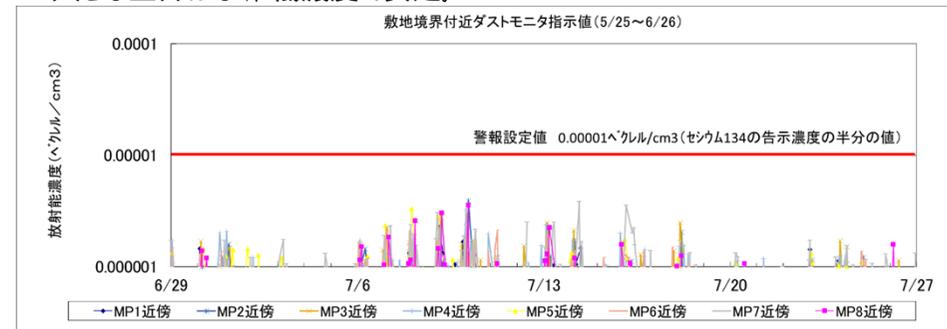
## C 空気中の放射性物質

- 大きな上昇はなく、低濃度で安定。

7月12日 8時48分 MP7近傍連続ダストモニタにて「高警報」が発生。調査の結果、天然核種による一時的な上昇と推定告示濃度とは、法令に基づき国が排出を認める濃度。国内の原子力施設共通の基準。

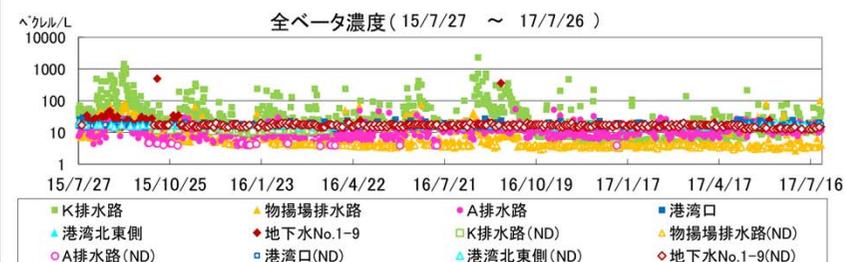
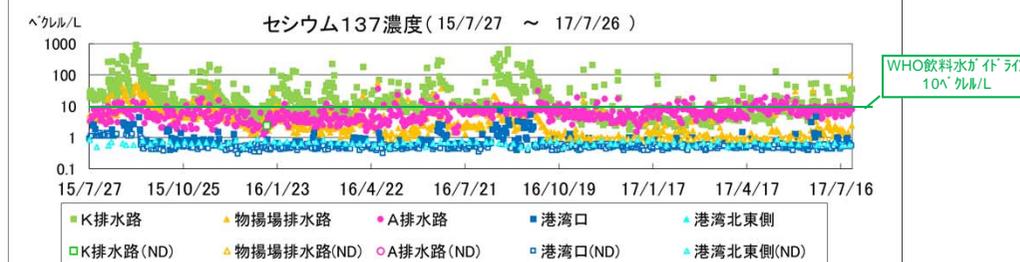
## A 水（海水、排水路、地下水等）

- ・港湾口は低水準で安定。セシウム137はWHO飲料水基準未満。
- ・K排水路の降雨時の濃度上昇は減少傾向。引き続き清掃等の対策を実施中。2016年3月28日に排水先の港湾内付替えを完了。

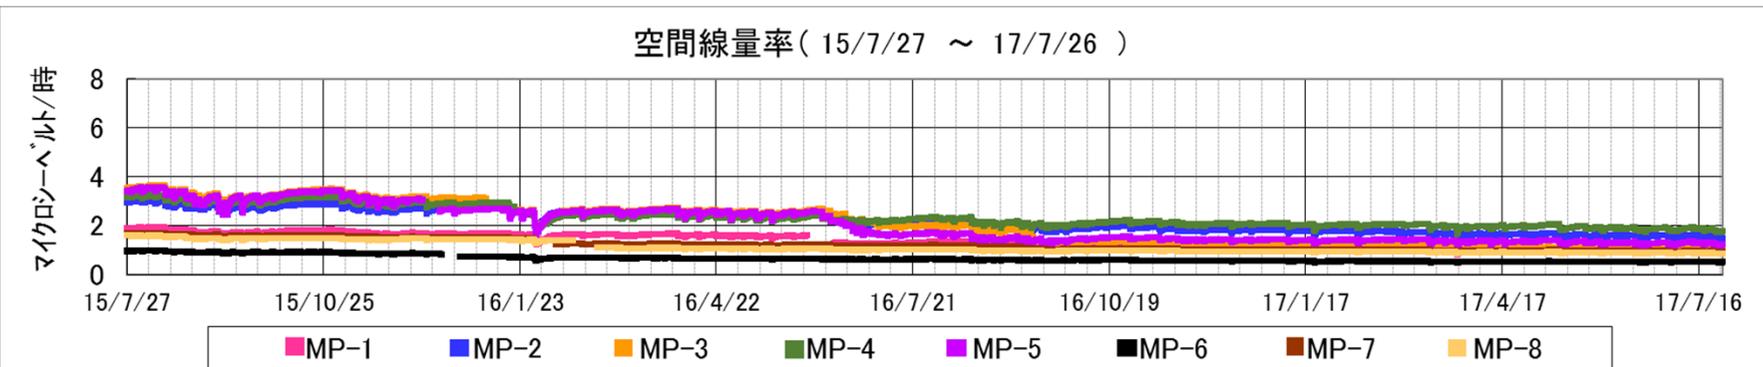
## B 空間線量率

- ・汚染水の浄化、除染、フェーシング等により、全てのモニタリングポストにおいて2013年4月の半分以下に低下。

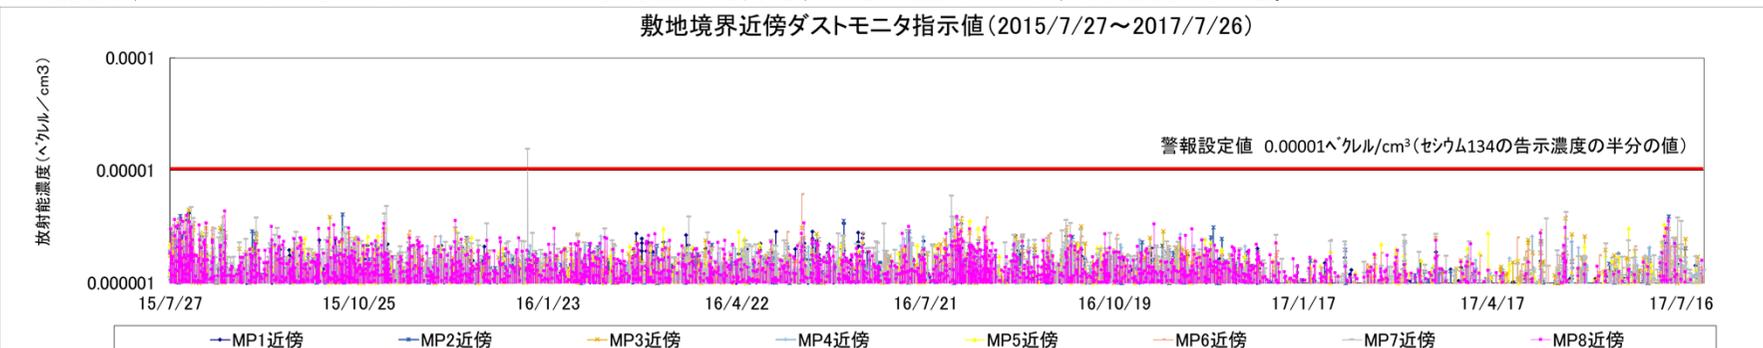
## C 空気中の放射性物質

- ・ダストの濃度は、2016年1月13日のMP-7の一時的上昇を除き、大きな上昇は無く、低濃度で安定。

・MP3,5,6近傍は2015年5月14日より、測定開始。

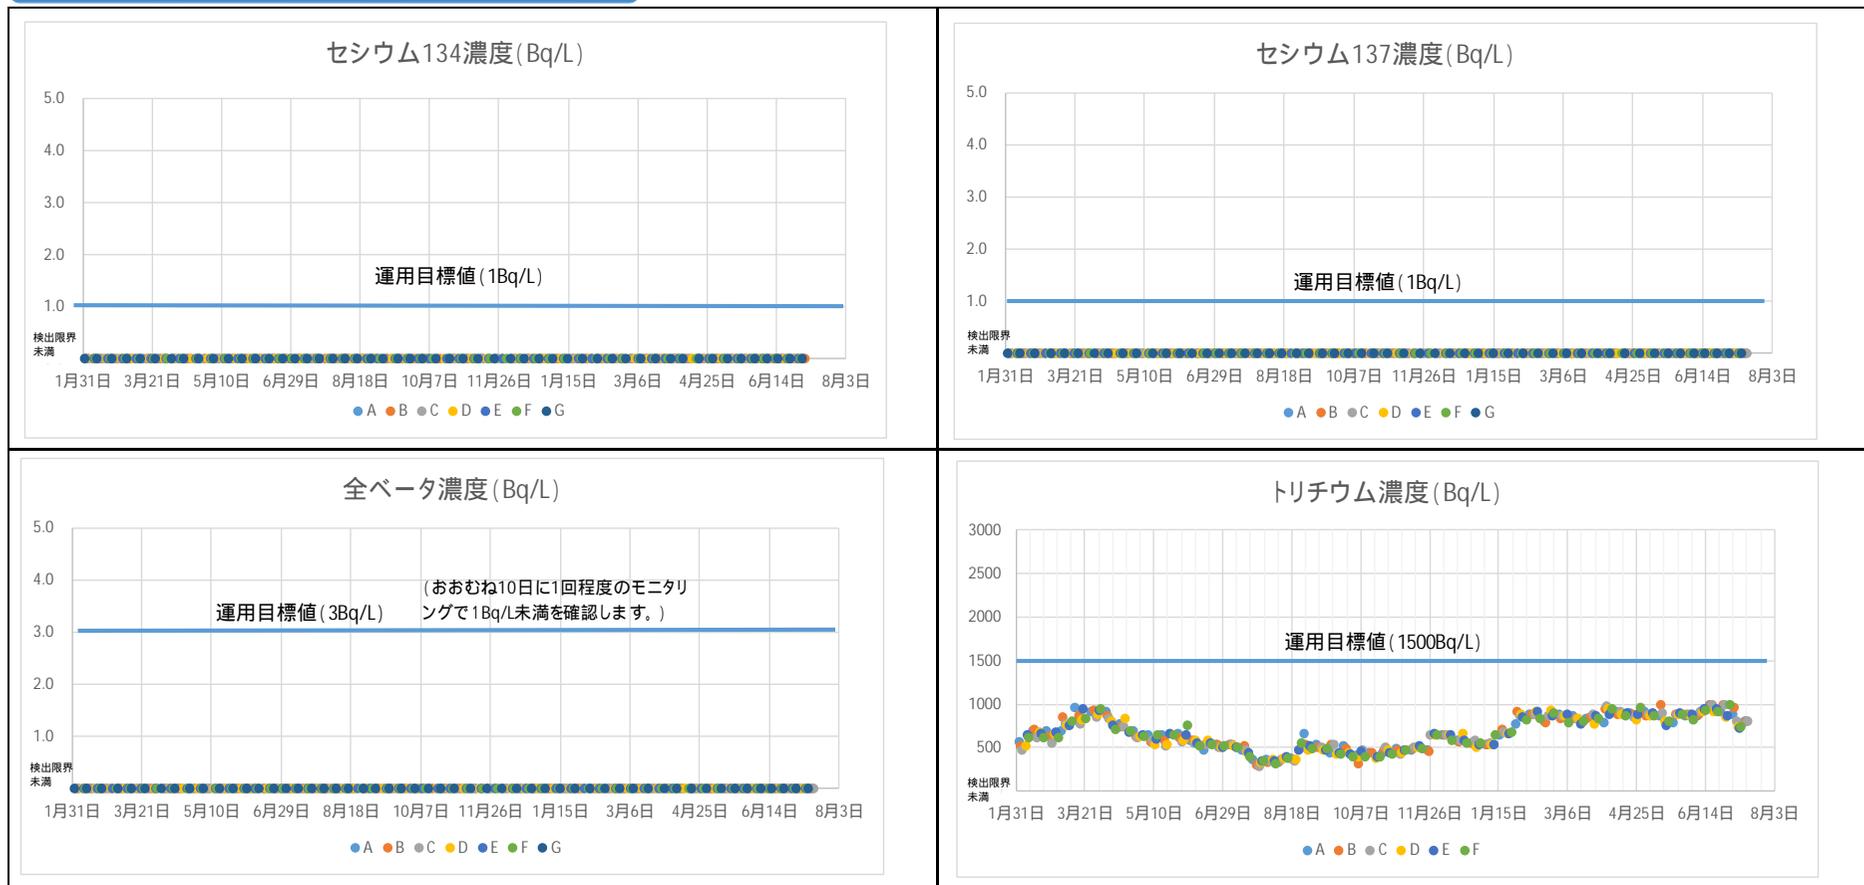
## 一時貯水タンクの分析結果（当社分析値）

一時貯水タンクに貯留しているサブドレン・地下水ドレンの分析結果で、セシウム134、セシウム137、全ベータ（ストロンチウム等）、トリチウムが運用目標値を下回っていること、その他ガンマ核種が検出されていないことを確認しました。

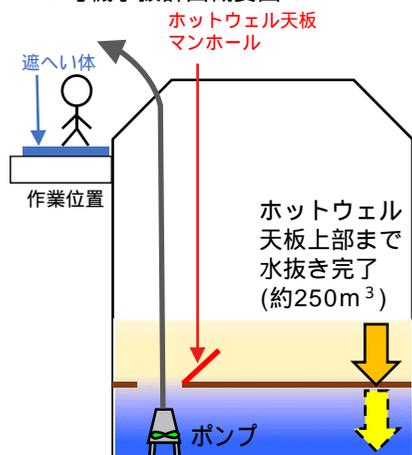
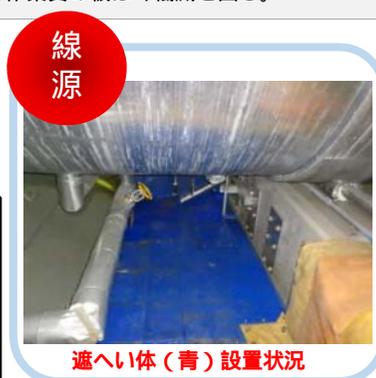
1号機水抜き計画概要図

- 1号機復水器ホットウェル天板下部貯留水の水抜きに向けて、6月下旬から作業を開始。まずは6月28日にホットウェル天板マンホールの開放を実施。その後、作業エリアの干渉物の撤去やポンプ・移送ライン等の設置を行い、2017年8月初旬を目途に水抜き作業を実施予定。
- 抜き取った水は、ホットウェル天板上部の水抜き時と同様に、1/2号機廃棄物処理建屋経由でプロセス主建屋または高温焼却炉建屋へ移送し、その後、処理装置にて処理する。
- 復水器内貯留水の水抜き作業において、作業員の被ばく低減の観点から実施した代表的な対策は以下のとおり。

8月初旬から復水器底部まで水抜き開始予定(約250m<sup>3</sup>)

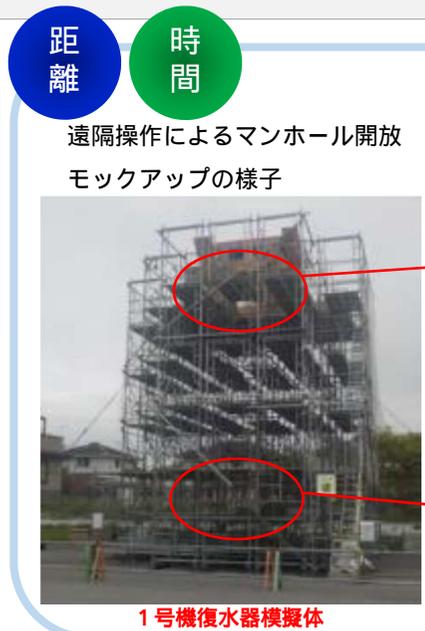
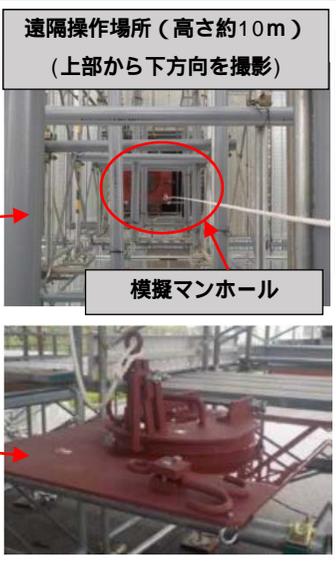
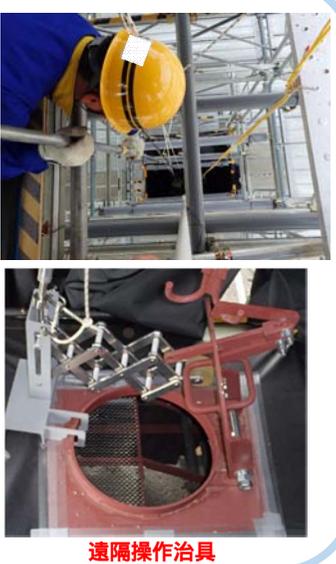
高線量である地下階からの線量寄与を抑制するために、足場に鉛マットを固定した遮へい体を設置することで作業場所の線量低減を図り、作業員の被ばくを低減。

2017年5月～6月にモックアップを実施し、約10m離れた場所からの遠隔作業が可能であることを確認。復水器ホットウェル天板マンホールを遠隔開放することにより、直接作業が困難な高線量エリア(数10～数100mSv/h)での作業を作業可能エリア(約0.5mSv/h)から遠隔で実施することができ、作業員の被ばくを低減。

モックアップで遠隔操作を習熟することで、現場での作業時間を短縮し、作業員の被ばくを低減。

- 以上の対策等を実施し、作業員の被ばくを大幅に低減。遮へい体設置においては、対策後の作業場所の雰囲気線量は約0.5mSv/hとなり、対策前の約2.5mSv/hに対して、雰囲気線量を約80%低減することができた。また、マンホール開放・干渉物撤去等の一連の遠隔作業における当初計画時間は約120時間を見込んでいたが、モックアップにより遠隔操作を習熟することで、現場作業は計画を大きく下回る約20時間で実施できた。
- 2,3号機についても、1号機と同様に復水器ホットウェル天板下部にポンプ等を設置し、2017年度中に水抜き作業を行う予定。復水器内部の調査には、自走式カメラを用いて、低線量エリアから遠隔で確認することによって作業員の被ばく低減を図る。
