# 放射線データの概要 過去の状況

# 3号機 使用済燃料プールからの燃料取出しに使用する 燃料取扱機およびクレーンについて

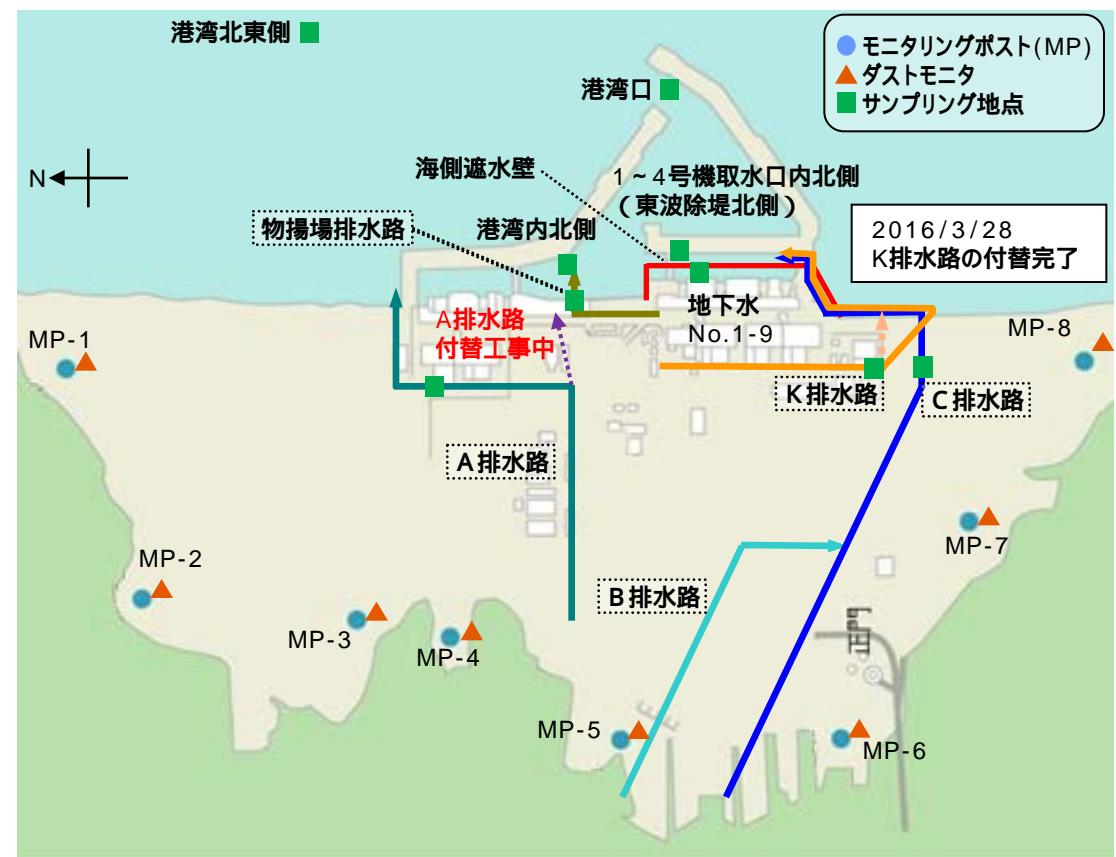
データ採取位置図（右のA、B、C等に対応するポイント）

- K排水路では、降雨時にセシウム137、全ベータ濃度が上昇。
- セシウム137は、降雨時のK排水路を除き概ねWHO（世界保健機関）飲料水基準を下回った。
- 10月の台風後に、地下水No.1-9で全濃度が100Bq/L程度まで上昇したが、海側遮水壁の内側であり、外部への影響は無いと考えられる。

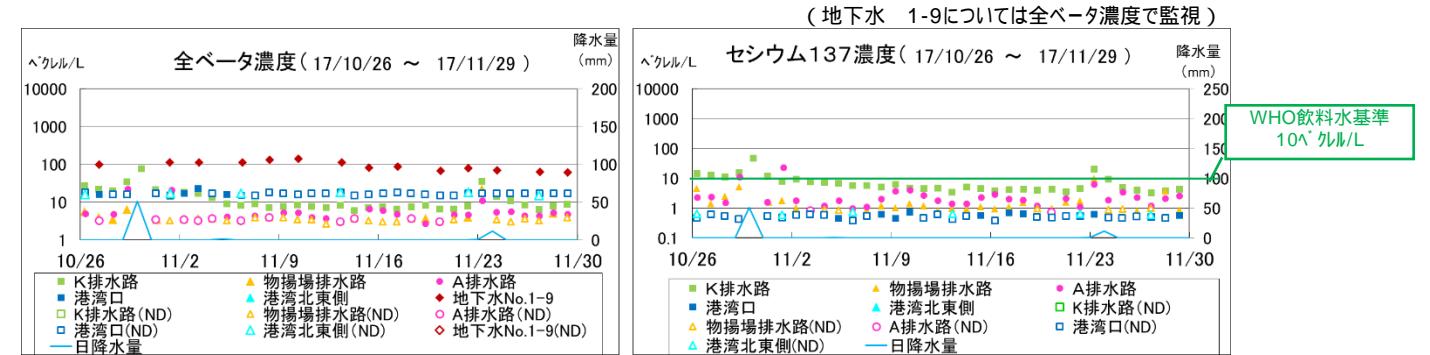
全ベータとは、ベータ線を放出する全ての放射性物質。カリウム、セシウム、ストロンチウム等が含まれる。  
海水の全ベータについては、天然の放射性カリウムが約12ベクレル/L含まれている。  
(ND)は、不検出との意味で、グラフには検出下限値を記載。  
10月30日は、台風通過による悪天候のため、港湾の海水及び物揚場排水路は欠測。

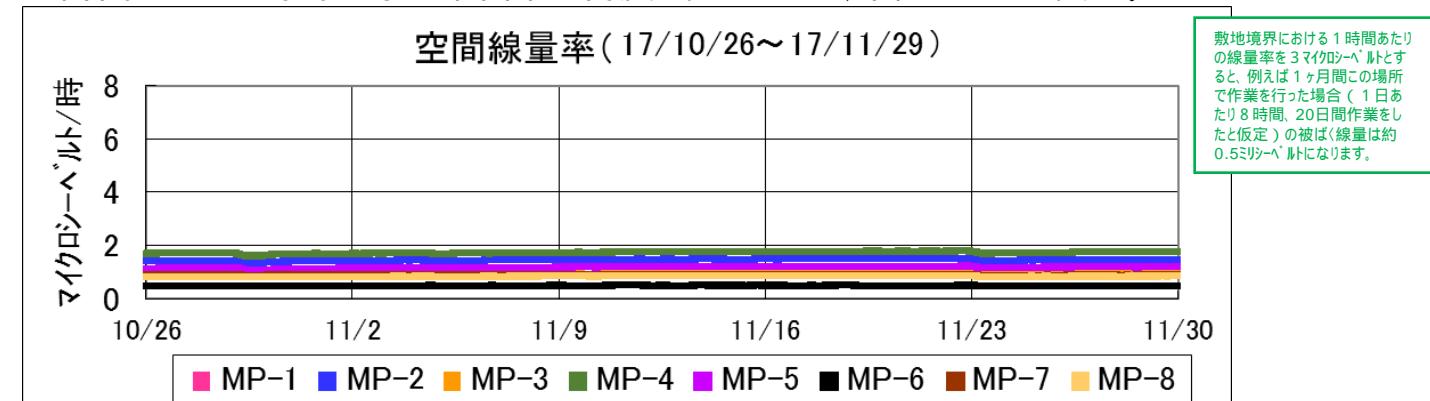
## B 空間線量率（測定場所の放射線の強さ）

- 降雨による一時的な線量率低下が何度か見られたが、低いレベルで安定。

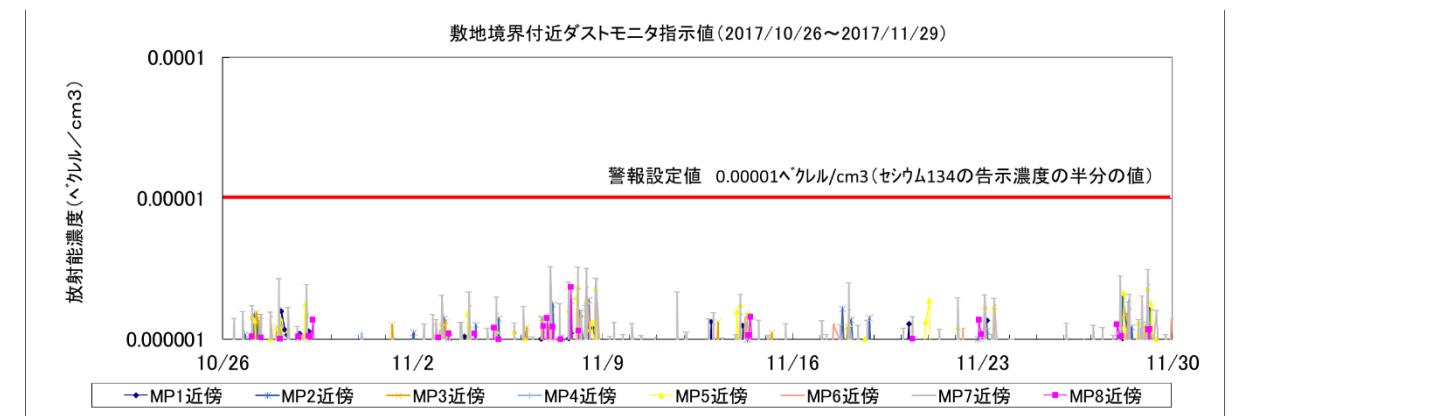
## C 空気中の放射性物質

- 大きな上昇はなく、低濃度で安定。

告示濃度とは、法令に基づき国が排出を認める濃度。国内の原子力施設共通の基準。

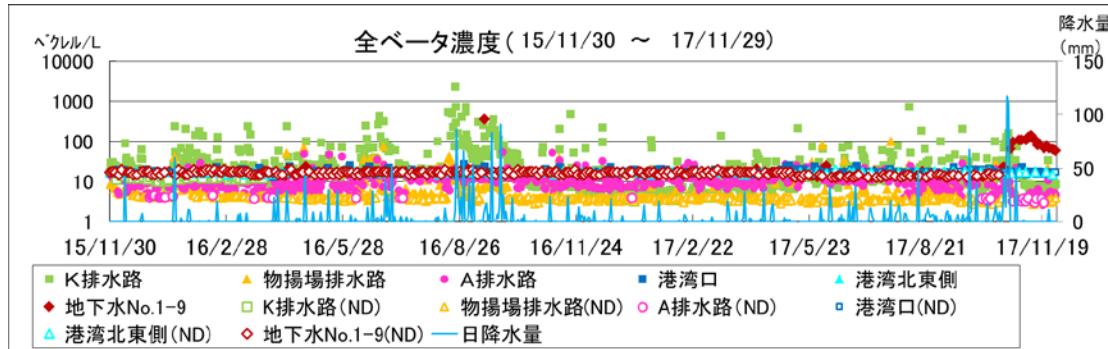
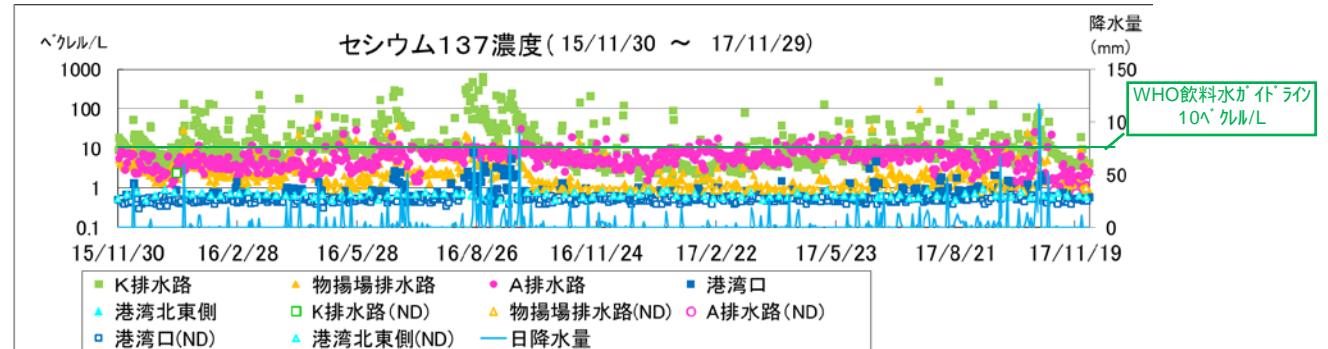
## A 水（海水、排水路、地下水等）

- ・港湾口は低水準で安定。セシウム137はWHO飲料水基準未満。
- ・K排水路の降雨時の濃度上昇は減少傾向。引き続き清掃等の対策を実施中。2016年3月28日に排水先の港湾内付替えを完了。

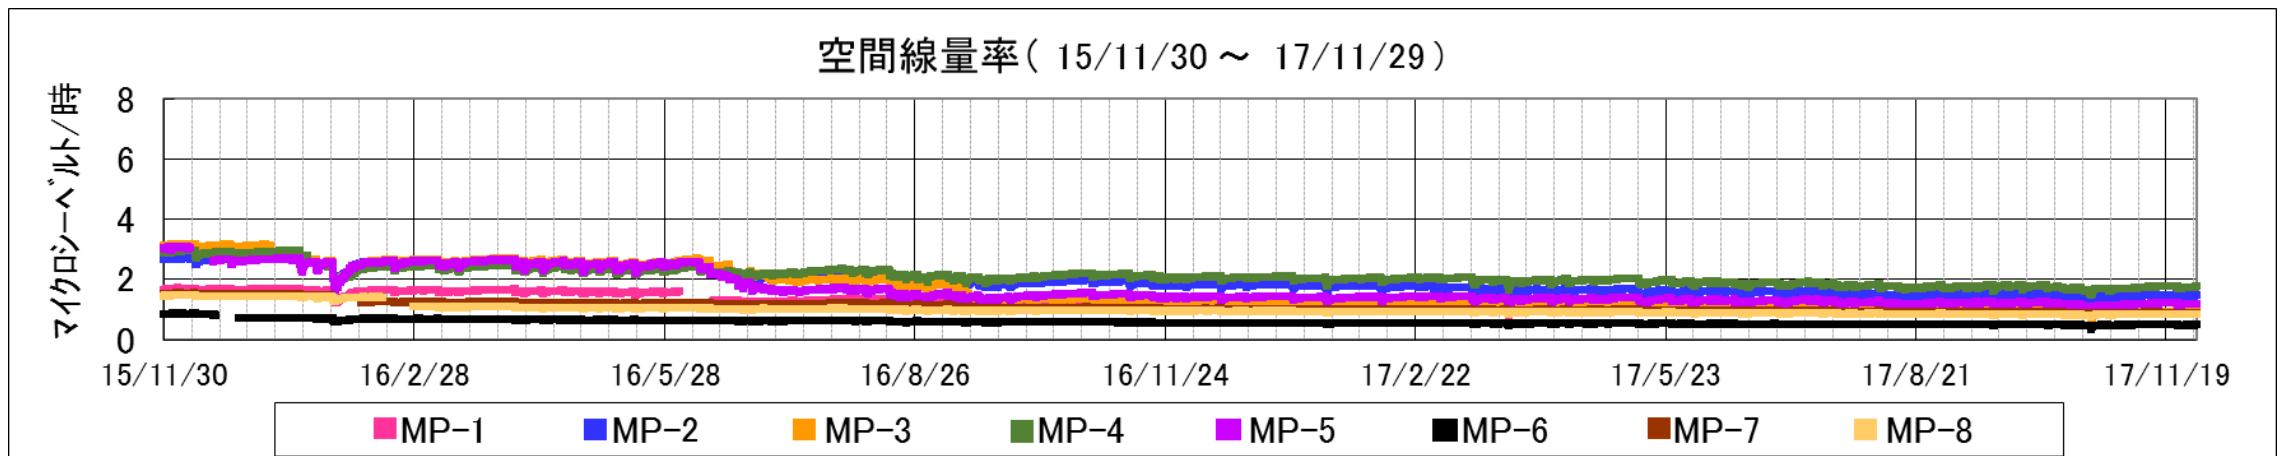
## B 空間線量率

- ・汚染水の浄化、除染、フェーシング等により、全てのモニタリングポストにおいて2013年4月の半分以下に低下。

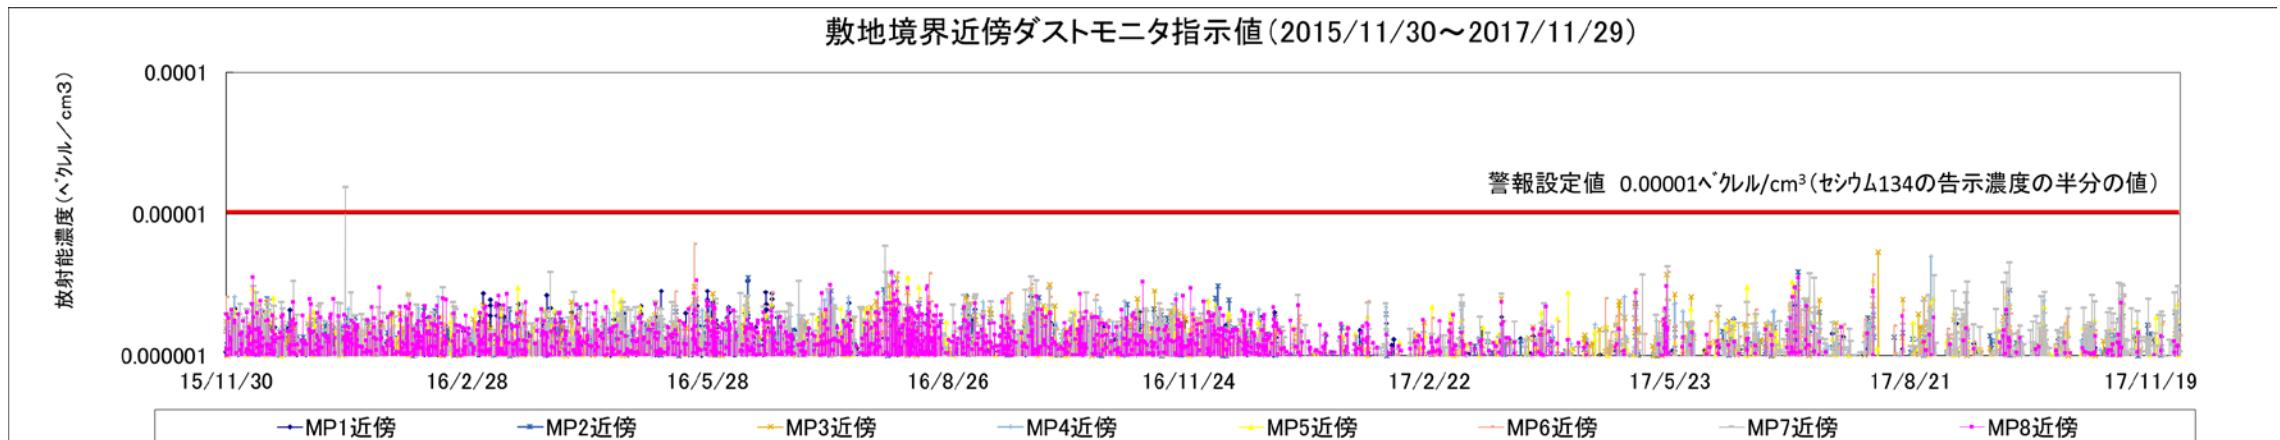
## C 空気中の放射性物質

- ・ダストの濃度は、2016年1月13日のMP-7の一時的上昇を除き、大きな上昇は無く、低濃度で安定。

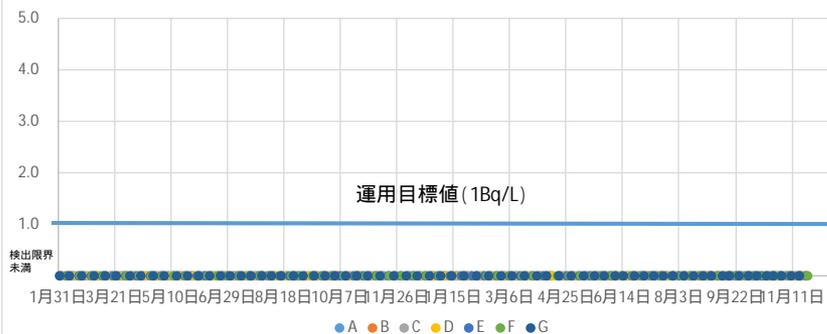
セシウム134濃度 (Bq/L)

一時貯水タンクに貯留しているサブドレン・地下水ドレンの分析結果で、セシウム134、セシウム137、全ベータ（ストロンチウム等）、トリチウムが運用目標値を下回っていること、その他ガンマ核種が検出されていないことを確認しました。

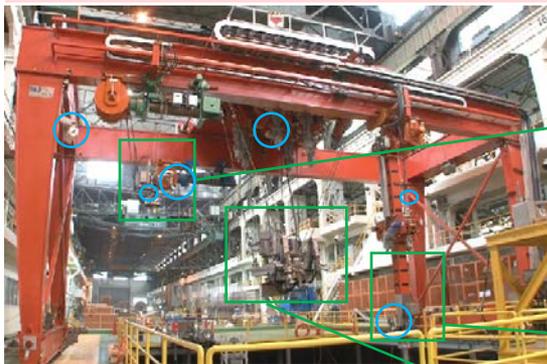
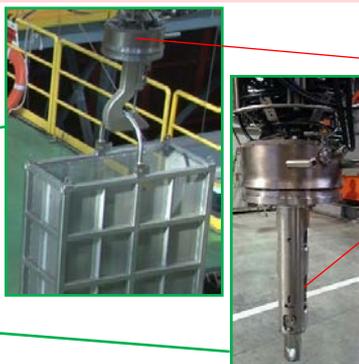
補助ホイスト先端にフック形状のツールを接続し、バスケットを吊り下げて、マニピュレータでつかんだガレキを回収。

燃料集合体のハンドル部をつかんで移送する燃料把握機。現在確認されている曲がったハンドルもつかめる。

- ・ マニピュレータと補助ホイストに各種ツールを接続してガレキを撤去する。
- ・ 燃料集合体のハンドル部をつかんで燃料ラックから引き抜き、プール内に置いた構内用輸送容器に装填する。

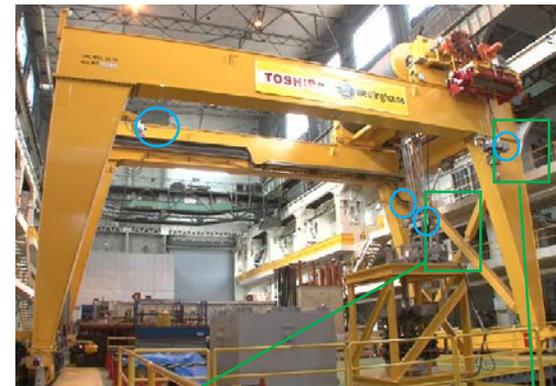
マニピュレータ先端に接続するツールは遠隔で交換可能。  
つかみ用・切断用のツールを準備。

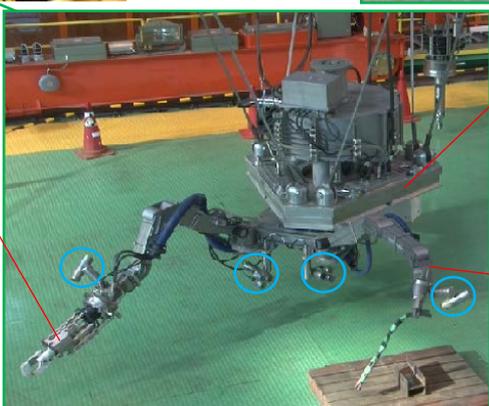
テンシルトラスには、2本のマニピュレータが設置され、ガレキのつかみ・切断作業が可能。  
6本のワイヤーで装置を支える構造により、作業中に装置は横方向へ殆どぶれない。

マニピュレータで、プール内のガレキの撤去や、燃料取り出しをサポートする。
