放射線データの概要 過去の状況

サブドレン・地下水ドレンによる地下水のくみ上げと分析

2号機 原子炉建屋屋根保護層撤去工事について

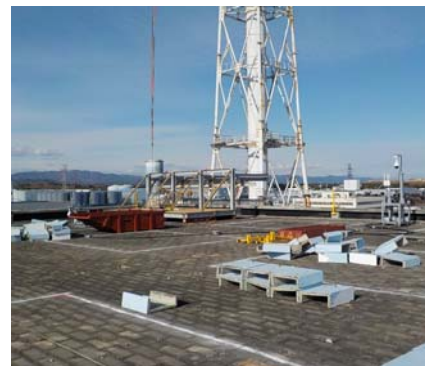
②屋上の現況

- 現在、1～4号機周辺建屋屋上の汚染がれき等の撤去を順次行い、発電所全体の環境改善を図っている。このうち2号機原子炉建屋について、汚染されたルーフブロック等の屋根保護層の撤去を実施している。(①、②、③)
- また、廃炉作業をより安全に進めるため、落下リスクのある屋上外周の立ち上がり部材(笠木)の撤去も行っている。(③)

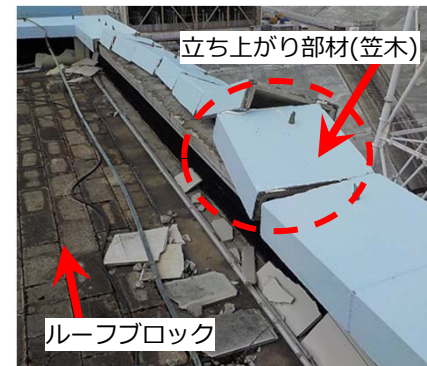
③作業前の外周部状況

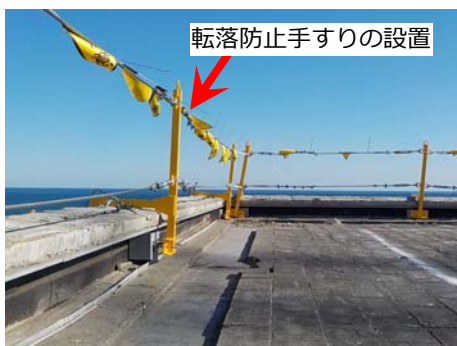
⑤笠木等撤去後の状況

- 屋上外周部の笠木や屋根保護層は、遠隔操作重機による作業が困難なため有人作業を行う。作業員の被ばく低減および笠木の落下防止を目的とした遮へいユニットを設置し作業を行う。当該工事で対策を行わなかった場合の予想総被ばく線量255人・mSvが、遮へいユニット等の被ばく低減対策により約半分の128人・mSvにできる予定である。(④、⑤、⑥)
- 屋上中央部は、遠隔操作重機等を使用し無人で屋根保護層の撤去を行うことで、作業員の被ばくを低減させる。(⑦、⑧)
- なお、有人作業による屋根保護層撤去作業時には、作業前・中・後にダスト測定を実施する。無人作業時は屋上4か所に連続ダストモニタを設置し、作業中にダストを測定する。
- 2017年11月より、有人作業による笠木等の撤去を開始している。2018年1月より遠隔操作重機等による屋根保護層撤去を開始し、4月に完了予定である。

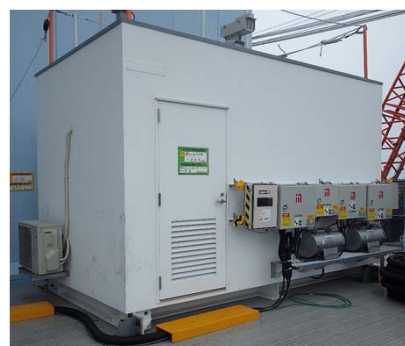
⑥遮へいコンテナ (構台上)

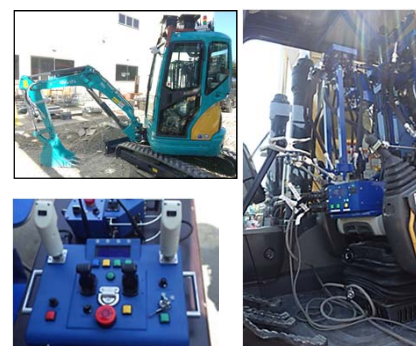
⑦遠隔操作重機 (集積)

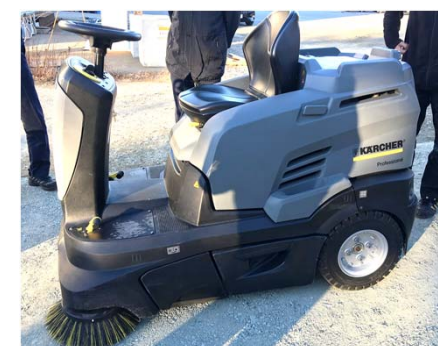
⑧遠隔操作装置 (吸引)
