# サブドレン・地下水ドレンによる地下水のくみ上げと分析

# タンクの漏えい監視・海洋への流出防止対策について

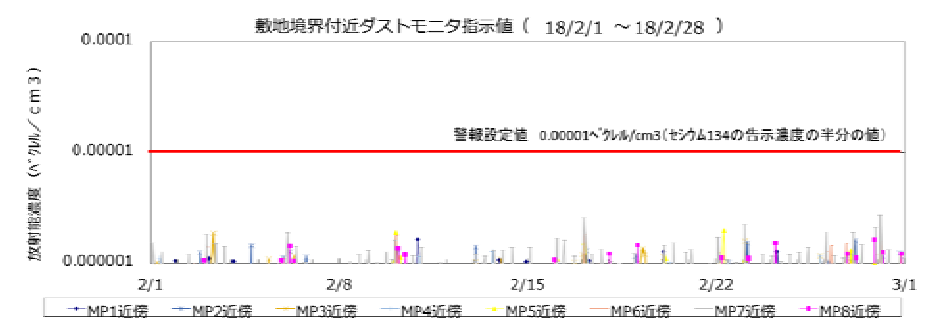
## C 空気中の放射性物質

- 大きな上昇はなく、低濃度で安定。

告示濃度とは、法令に基づき国が排出を認める濃度、国内の原子力施設共通の基準。
