福島第一原子力発電所 2号機 原子炉格納容器内部調査 実施結果（速報）

2019年2月13日

東京電力ホールディングス株式会社

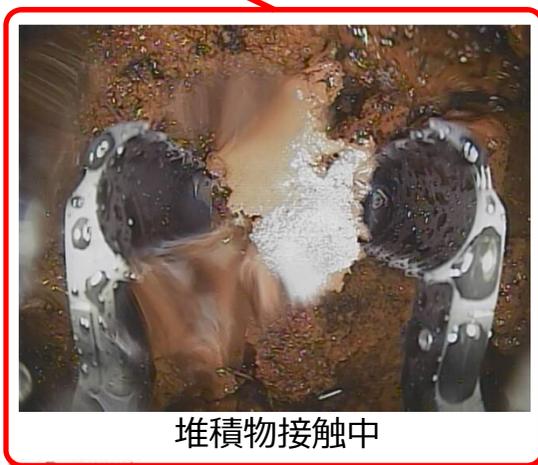
2. 調査結果（速報）（1/3）

- PCV内ペデスタル底部の堆積物に初めて接触することができた。
- 今回の調査において、ペデスタル底部について6箇所接触調査を実施し、5箇所の堆積物（小石状等）が動くことを確認した。
- また、プラットフォーム上の堆積物についても接触調査を実施した。
- さらに、前回調査よりも堆積物に接近した状態で、映像・線量・温度データを取得した。今後、取得した映像の確認とともに、線量及び温度データの評価を行う。
- 作業員の被ばく線量は、計画線量以内で作業を終了した。
- 作業前後でモニタリングポストやダストモニタに有意な変動はなく、周囲への放射線影響は発生していません。

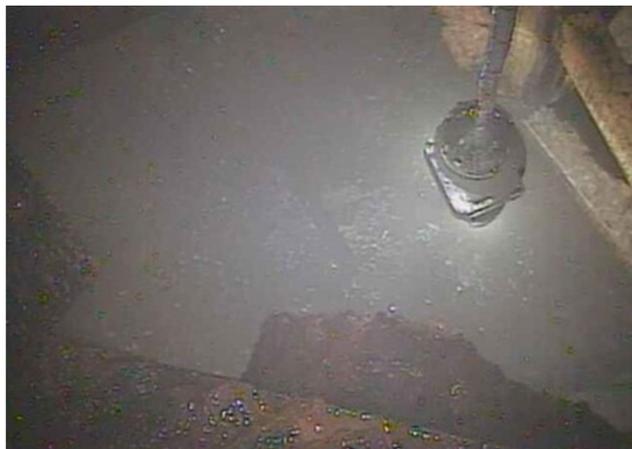
俯瞰カメラの映像 1

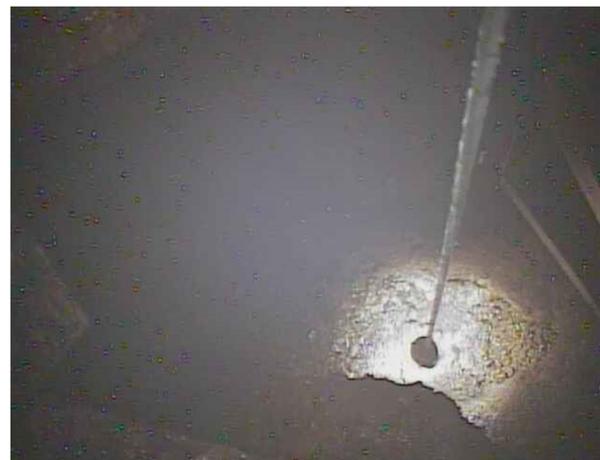
俯瞰カメラの映像 2
