1 / 2号機排気筒解体作業における 切断装置動作不良について

< 参 考 資 料 >
2 0 1 9 年 8 月 2 7 日
東京電力ホールディングス株式会社
福島第一廃炉推進カンパニー

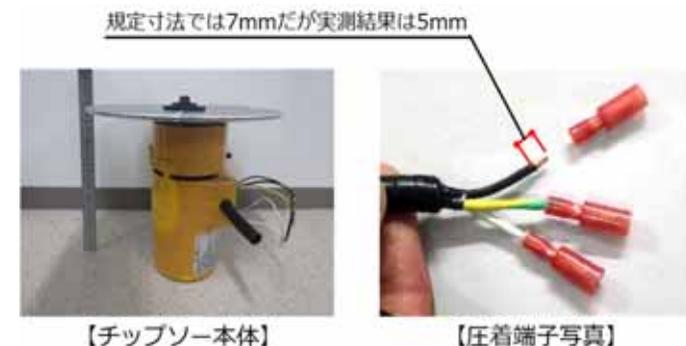
- 解体装置を地上に下ろした後、装置を取り外すためにケーブル接続箇所の保護チューブを外したところケーブル3本の接続部のうち1本が圧着部より外れていることを確認した。
- 圧着部のケーブルの剥き代長さを測定したところ、剥き代の規定寸法7mm以上に対して、外れたケーブルの剥き代は5mmであることを確認した。
- 適正工具は使用していたものの剥き代の数値管理ができていなかった。

- 当該接続部に対して、ケーブルの剥き代が短いこと、及び圧着端子への挿入部が浅くなっていたことから、チップソー移動時にケーブル接続部へ通常動作時のテンションが加わったことで、接続部が外れたものと推測している。

- チップソー 1 台に対し 3 カ所の被覆付圧着端子の圧着接続部があることから、すべてのチップソーに対して接続部の確認（計 1 2 カ所）を行い、圧着の再施工を行った。（被覆付圧着端子使用箇所は当該12箇所のみ）
- その他の接続部に対しても直近の切断に使用する装置について目視や引っ張り等の点検を行う。
- 残りの解体装置についても使用前までに順次、目視や引っ張り等の点検を実施予定。
- ワンスルー※（STEP1～STEP6）を実施後、解体装置の総点検を実施した上で今後の解体作業に向けて、解体手順及び解体装置の運用に関する振り返りを行い、より確実性を高めて以降の解体作業を実施する。
