# 福島第一原子力発電所 放射線計測器の誤校正に伴う放射線データの誤りについて

< 参 考 資 料 >  
2 0 2 0 年 1 月 3 0 日  
東京電力ホールディングス株式会社  
福島第一廃炉推進カンパニー

# 放射線計測器・標準線源、ならびに校正のやり方について

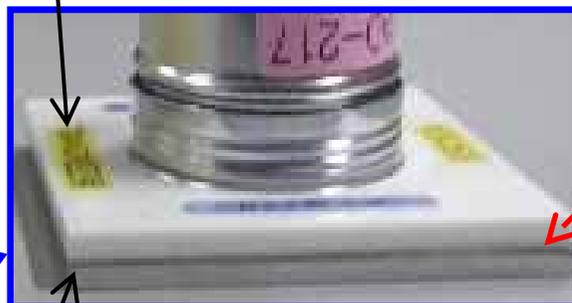
図5.正しい校正の状況(拡大)  
(アルミ板は挟まっていない)

標準線源
