1/2号機排気筒解体作業における筒身解体装置 六軸アーム接触による電源停止の発生について

< 参 考 資 料 >
2 0 2 0 年 2 月 2 6 日
東京電力ホールディングス株式会社
福島第一廃炉推進カンパニー

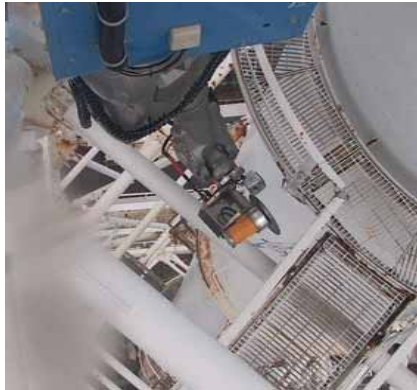
姿勢調整状況

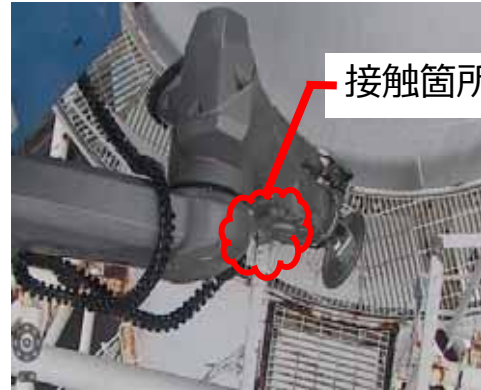
接触状況 (手摺接触)

- ・ 歩廊部の切断については、狭隘部に六軸アームを挿入して作業を行う必要があることから、カメラの映像を確認しながら慎重に作業を進めていたものの、手摺とアーム部分が擦れるように接触したことで電源ケーブルが損傷し、漏電した可能性が高いと推定しており、それに伴い、発電機のメインブレーカー（漏電ブレーカー）が動作し、装置等への電源供給ができなくなったと考えております。

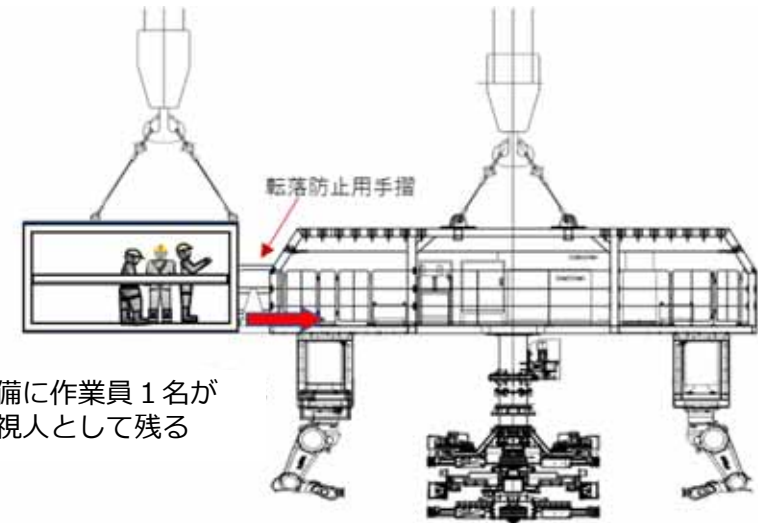
搭乗設備に作業員1名が補助監視人として残る

筒身解体装置へのアクセス

- ・ 搭乗設備により筒身解体装置上へアクセス
- ・ 筒身解体装置上で電源復旧作業実施
 - STEP1：主・副発電機停止確認
 - STEP2：ブレーカ盤状態確認、ブレーカ盤操作
 - STEP3：主発電機ブレーカ状態確認
 - STEP4：副発電機ブレーカ状態確認
 - STEP5：メガチェック
 - STEP6：発電機（副）始動
 - STEP7：UPS操作
- ・ 筒身解体装置より作業員離脱
- ・ 筒身解体装置吊下し

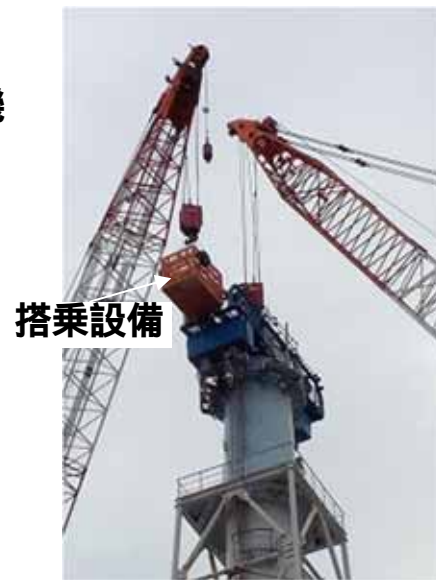
搭乗設備

搭乗設備(9/1給油時撮影)
