福島第一原子力発電所 2号機使用済燃料プール内調査の開始について

< 参 考 資 料 >
2020年6月10日
東京電力ホールディングス株式会社
福島第一廃炉推進カンパニー

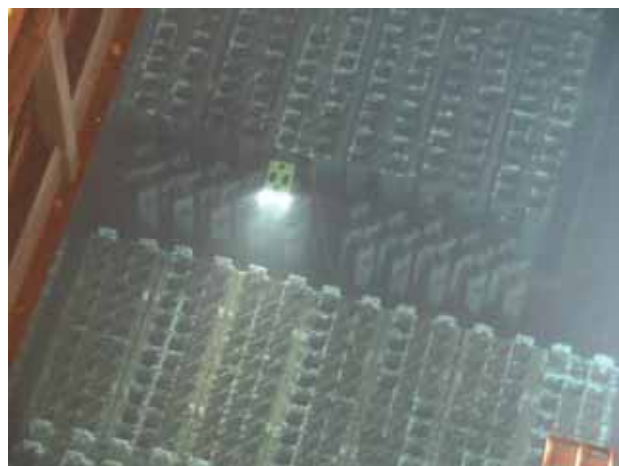
【水中ROVによる調査作業の様子】

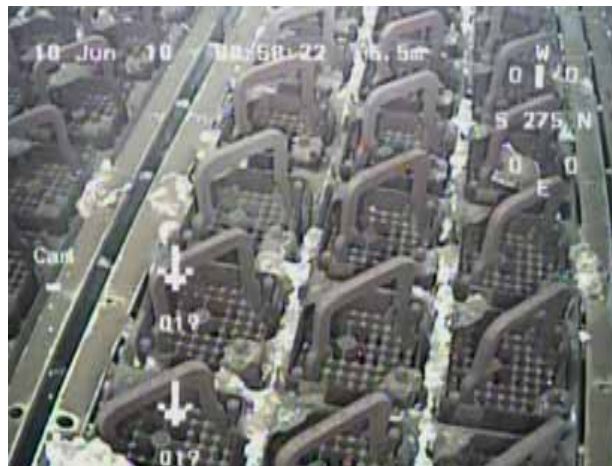
- 本日（6月10日）午前9時47分から、震災後初めてとなる2号機使用済燃料プール内調査を開始しました。
- 本日の調査では水中ROVを用いて、燃料や燃料ラック上部、プールゲート及びスキマサージタンク入口の状況を確認しました。現時点では、燃料ラックや燃料ハンドルの損傷など、燃料取り出しに支障となるような状況は確認されておりませんが、今後撮影した映像を詳細に確認してまいります。
- 引き続き、安全最優先で調査を行うとともに、今後、調査結果を燃料取扱設備の設計等に反映することで、2024年度から2026年度に開始予定の2号機使用済燃料プールの燃料取り出し作業に向けて、着実に取り組んでまいります。
- なお、今回の調査では、技術力向上を目的に、福島ロボットテストフィールド（南相馬市）にてモックアップ訓練を実施した上で当社社員が水中ROVの操作をしております。

【SFP内の燃料、燃料ラック上部の様子】

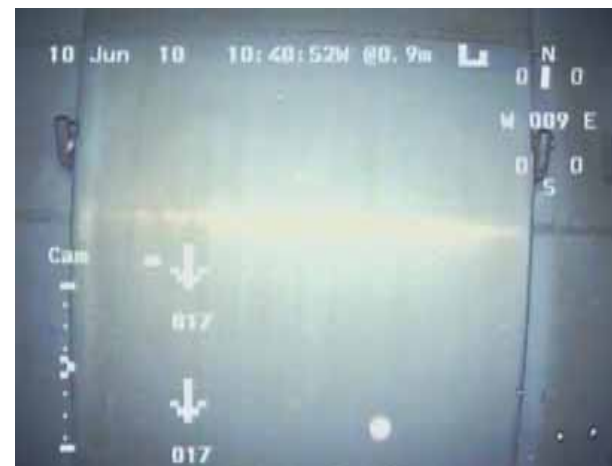
【SFP内のプールゲートの様子】
