福島第一原子力発電所

1号機燃料取扱機 支保設置作業の完了について

< 参考資料 >
2020年10月23日
東京電力ホールディングス株式会社
福島第一廃炉推進カンパニー

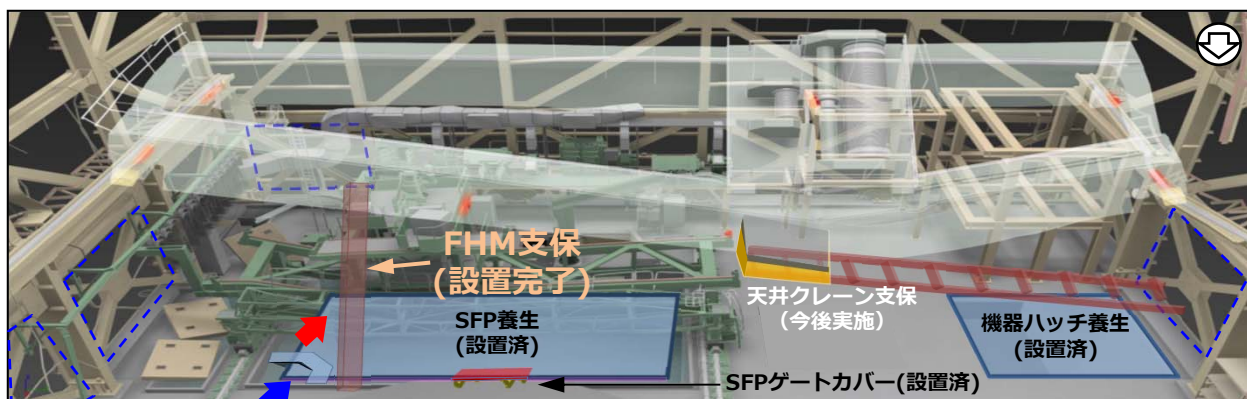
図1.ガレキ等落下防止・影響緩和対策の概要

➡ : 図2の撮影方向 ➡ : 図5,6の撮影方向範囲 [] : Xブレース撤去箇所

- 1号機では使用済燃料プール（以下「SFP」）からの燃料取り出しに向けて、原子炉建屋上部のガレキ撤去作業を行っています。
- 今後、南側崩落屋根のガレキ撤去により、天井クレーンや燃料取扱機（以下「FHM」）に位置ずれや荷重バランス変動が発生し、FHMが落下し、ダストが飛散するリスクおよび燃料等の健全性に影響を与えるリスクを低減するため、10月6日からFHMに支保を設置する作業を実施しています。
- 10月20日にオペレーティングフロア（以下「オペフロ」）南側作業床から、FHM下部へ支保梁の挿入作業を行い、本日（10月23日）FHMと支保梁の間隙部への矢板の設置作業、および支保梁の先端部への転倒防止金具の設置作業が完了したことに伴いFHM支保設置作業が完了しました。
- これにより、今後、南側崩落屋根のガレキ撤去の際、万が一、天井クレーンやFHMに位置ずれや荷重バランスが変動が発生した場合においても、FHM落下に伴うダスト飛散のリスクおよび燃料等の健全性に影響を与えるリスクを低減することができました。
- 引き続き、天井クレーンへの支保設置作業を行い、2027年度から2028年度に開始予定の燃料取り出し作業に向けて、安全を最優先に、慎重に作業を進めていきます。

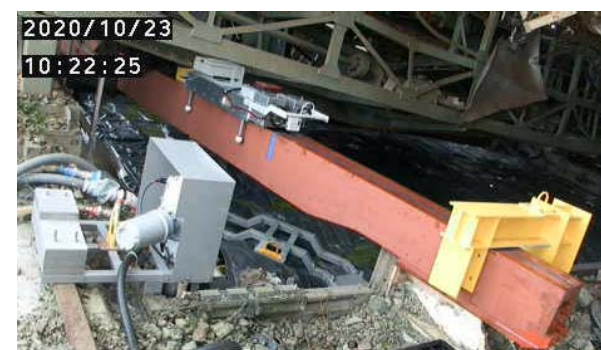
図2.転倒防止金具設置後の状況(10月23日撮影)

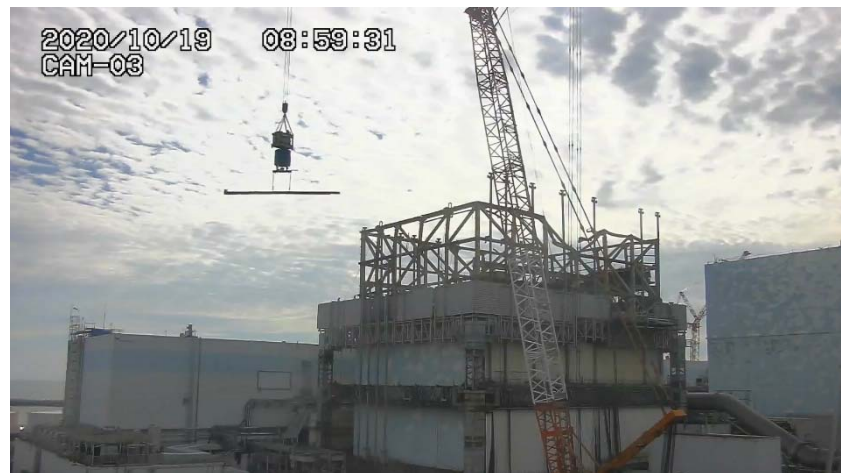
図4.支保梁吊り上げ作業の状況(10月19日撮影)

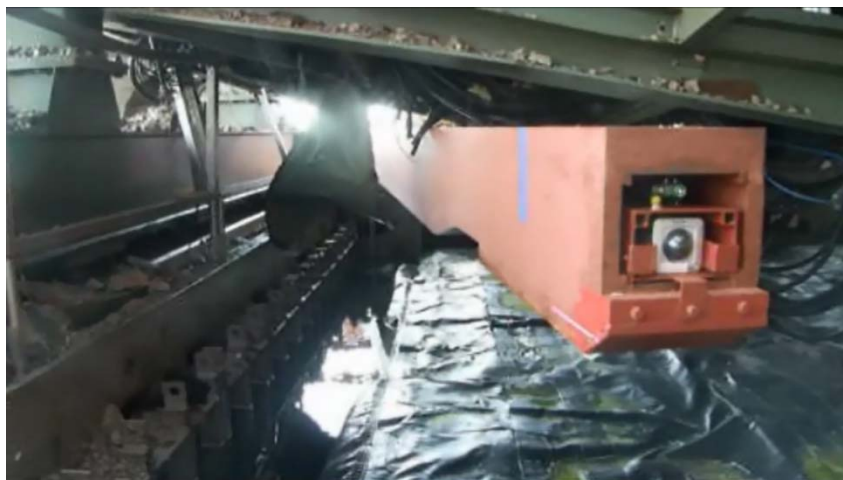
図5.支保梁挿入作業の状況(10月20日撮影)

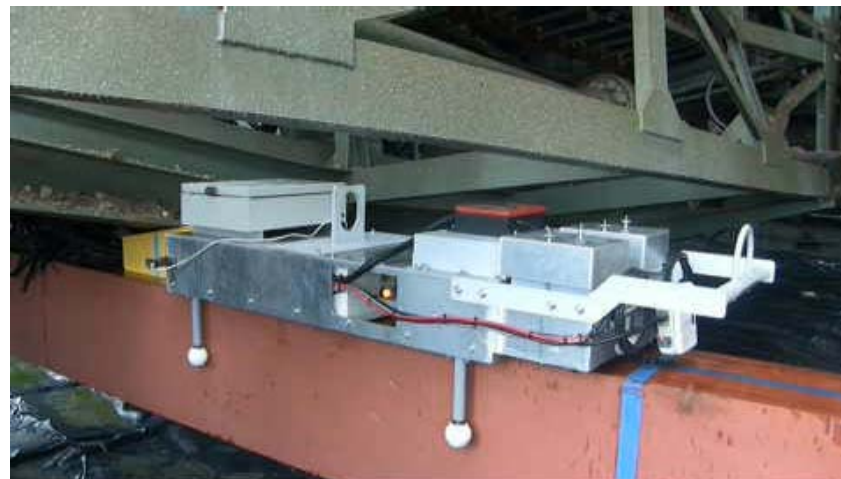
図6.矢板設置後の状況(10月23日撮影)
