## 福島第一原子力発電所 1号機 天井クレーン支保設置作業完了 に伴う原子炉建屋ガレキ落下防止・緩和対策の完了について

2 0 2 0 年 1 1 月 2 4 日 東京電力ホールディングス株式会社 福島第一廃炉推進カンパニー

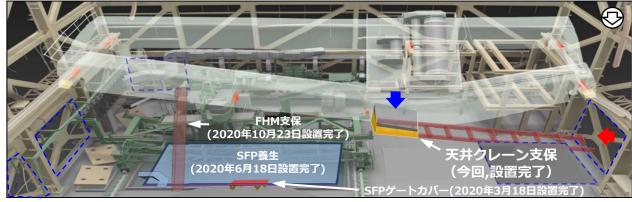
図1.ガレキ等落下防止・影響緩和対策の概要

図2の撮影方向

: 図5,6の撮影方向範囲

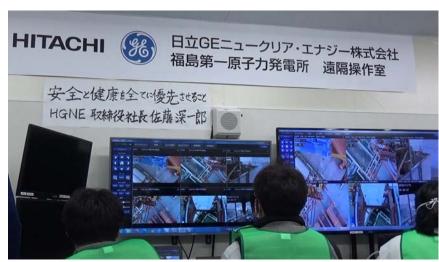
図3.遠隔操作室における作業状況

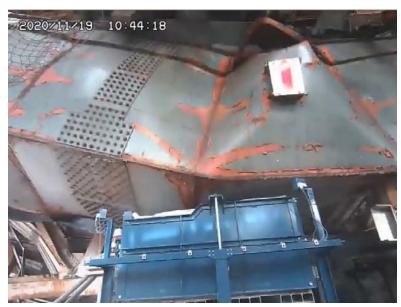
図5.支保台車設置作業後(モルタル充填作業前)の状況(11月19日撮影)

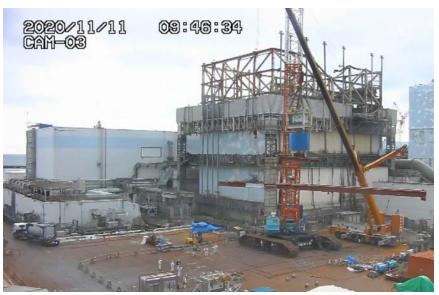
図4.支保台車走行用レール吊り上げ作業の状況(11月11日撮影)

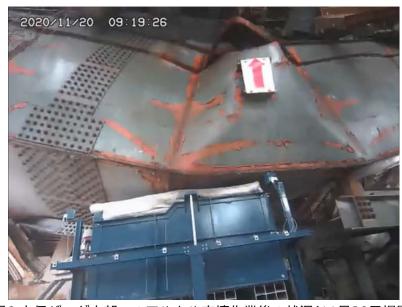
図6.支保バッグ内部へのモルタル充填作業後の状況(11月20日撮影)
