【概要】

（参考）コンテナ内容物確認の状況

研修棟(※)東側に置いているコンテナについて

【参考】 研修棟(※)東側に置いているコンテナ4基

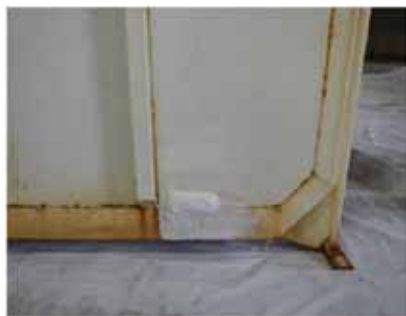
図1. 腐食箇所の補修箇所

- ・ コンテナの内部の底面の一部を確認したところ、底面に錆が確認された他、湿っている状態であることを確認しました。
 - ・ コンテナ（外面）下部において腐食が確認された場所に、漏えい防止の観点からコンテナ外部から補修材を塗布しておりますが、コンテナ内側に補修材らしきものを確認しました。
- 以上のことから、コンテナ内の水がコンテナ下部の腐食部から漏えいし、W2エリアの汚染につながった可能性があるかと推定しており、物揚場排水路のPSFモニタ高警報が発生した原因と併せて、引き続き調査を進めてまいります。
- なお、W2エリアにおいて、比較的線量が高い箇所の付近に保管されていたコンテナ38基については、4月中を目途に外観点検等の調査を実施し、異常が確認された場合には、コンテナの内部点検等、詳細調査を実施してまいります。
- また、敷地内に保管しているコンテナについては定期的なパトロールにより、適宜外観点検を実施しておりますが、今回の事案を踏まえ、速やかに点検計画を作成し、準備が整い次第、調査を実施してまいります。

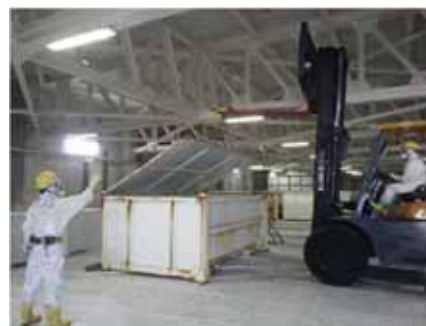
図2. 蓋開け作業

- 3月2日に物揚場排水路に設置している簡易放射線検知器（以下「PSFモニタ」）に高警報が発生した原因について、継続的に調査しておりますが、当該排水路上流にある「一時保管エリアW2」付近の排水溝に流れる雨水（3月21日採取分）を分析した結果、全ベータの値が高いことを3月22日に確認し、一時保管エリアW2の地表面（土やアスファルト等）において、ゲル状の塊（ゲル状の物質を含んだ土）の線量が最大13mSv/hであることを、3月24日に確認しました。
- 腐食が確認されたコンテナについて、3月25日、蓋を開けて、上部から調査したところ、震災後の作業で発生したウエス（布や紙）や養生シート、樹脂製配管等の廃棄物がビニール養生されている状態で保管されており、70 μ m線量当量率（ガンマ+ベータ）において10mSv/hの線量を確認しました。（以上、3月31日までにお知らせ済み）
- 1月25日～3月2日にかけて、W2エリアに保管していたコンテナ約270基を固体廃棄物貯蔵庫へ移送する作業を実施しており、作業を行うにあたっては、事前確認としてコンテナに貫通部等の異常がないことを確認したうえで移送作業を実施しているものの、コンテナの一部に腐食が著しい箇所が確認されていることから、4月1日以降、W2エリアに保管していたコンテナ1基の内部調査を実施しております。現在も調査を継続中ですが、現時点までに確認された事項は以下のとおりです。
 - ・当該コンテナには、吸着材、布や紙のウエス、ゴムマット、養生シート、樹脂製配管等がビニール袋で小分けされた状態で収納されており、吸着材については、水分を含んだ状態でした。なお、現時点でビニール袋に穴等の損傷は確認されておりません。
 - ・コンテナの内容物（吸着材）において、70 μ m線量当量率（ガンマ+ベータ）最大で15 mSv/h、1cm線量当量率（ガンマ）最大で0.2mSv/hが確認されました。

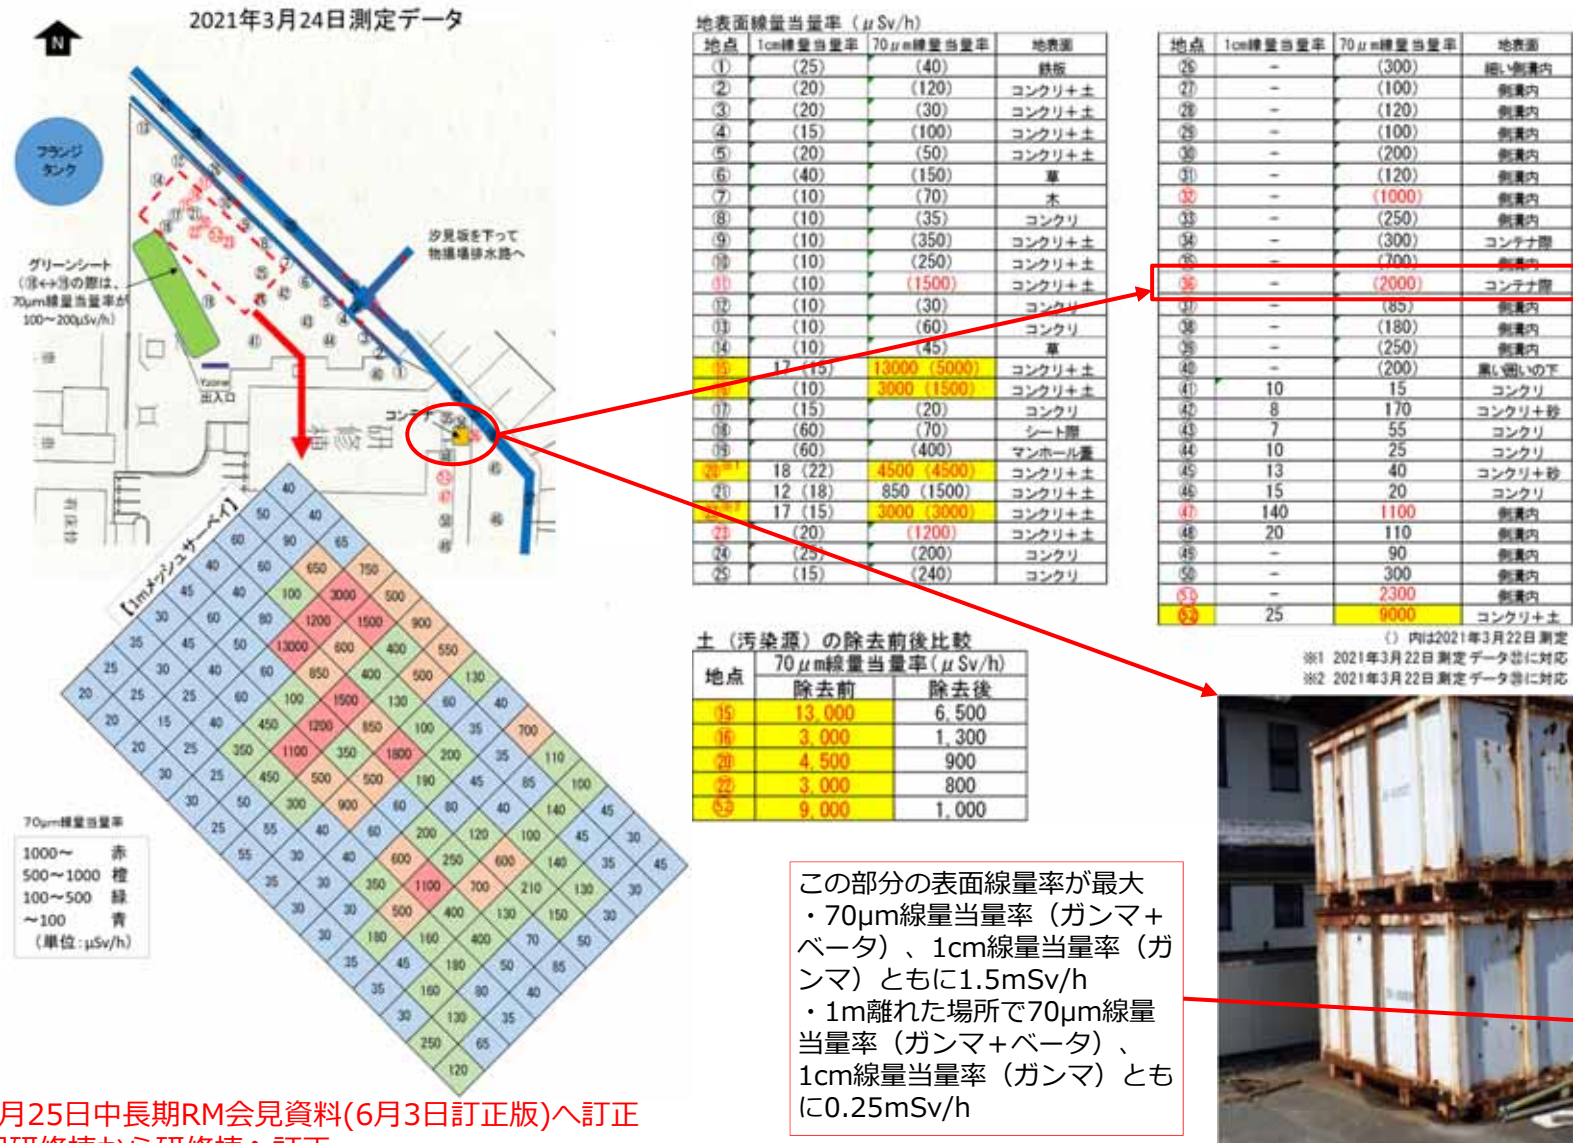
図5. 研修棟(※)東側に置いているコンテナ 4

- 3月31日、研修棟(※)東側に置いているコンテナ4基について、福島県より、当該コンテナの内容物や今後の扱いに関する問い合わせを頂きました。
- 上記問い合わせを受けて、当社にて当該コンテナを調査したところ、以下の事項を確認しました。
 - ・当該コンテナの表面線量率は、70 μ m線量当量率（ガンマ+ベータ）および1cm線量当量率（ガンマ）ともに最大1.5mSv/h、また当該場所から1m離れた場所における雰囲気線量は、70 μ m線量当量率（ガンマ+ベータ）および1cm線量当量率（ガンマ）ともに最大0.25mSv/hであることを確認
 - ・当該コンテナ側面下部に腐食が確認されているものの、現時点で漏えい等の異常は確認されていない
 - ・当該コンテナについて、内容物や当該エリアに保管された経緯等について、今後速やかに確認していく
- 当該コンテナ4基については、暫定対策として、周囲に土のうを設置するとともに、今後速やかに内容物の確認を行い、準備が整い次第、屋内へ移動する予定です。
- また、当該コンテナ以外に、構内に長期間置かれている不要物品について、今後速やかに調査計画を策定のうえ、準備が整い次第進めてまいります。
