福島第一原子力発電所 3号機原子炉注水停止試験前の 主蒸気隔離弁（MSIV）室内の調査結果について

＜ 参 考 資 料 ＞
2 0 2 1 年 4 月 7 日
東京電力ホールディングス株式会社
福島第一廃炉推進カンパニー

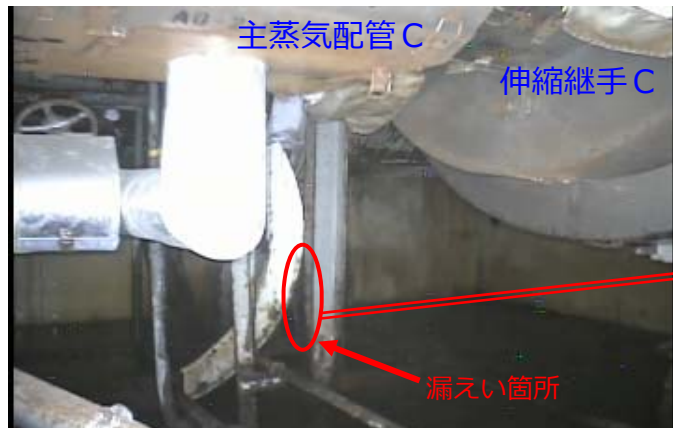
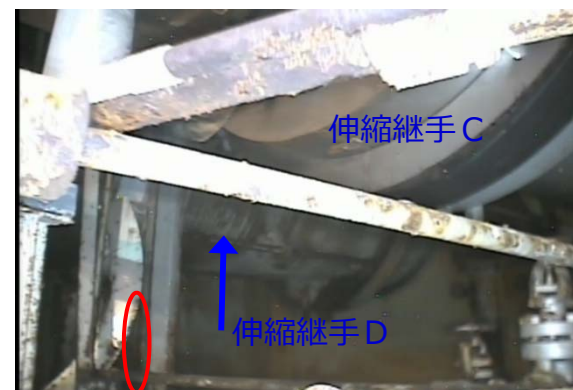
【2014年5月15日の調査結果】

主蒸気配管D伸縮継手周辺について、前回（2014年5月15日）に確認された漏えいは、今回（4月5,6日）の調査では確認されなかった。

主蒸気配管D（主蒸気配管Cの奥側）

漏えい箇所拡大

主蒸気配管D

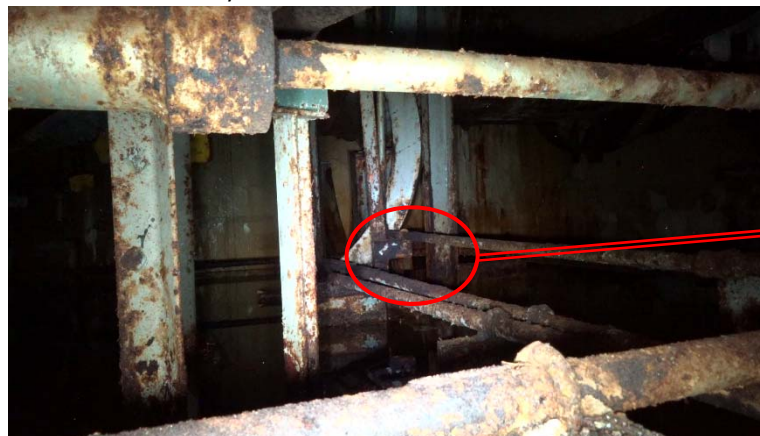
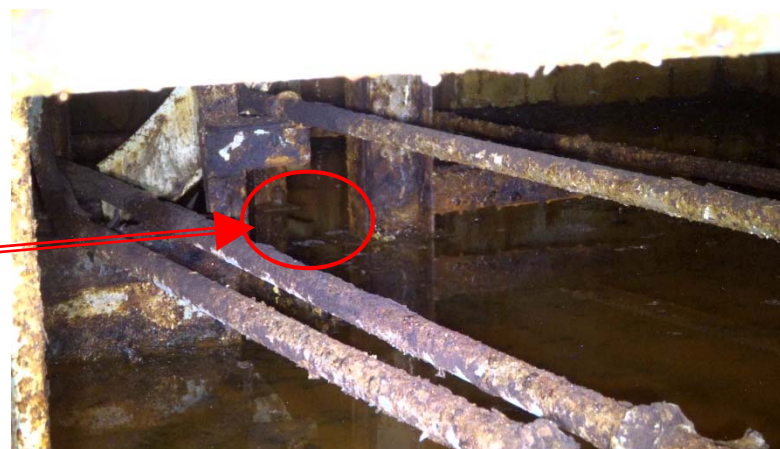
【2021年4月5,6日の調査結果】

主蒸気配管D（主蒸気配管Cの奥側）

拡大

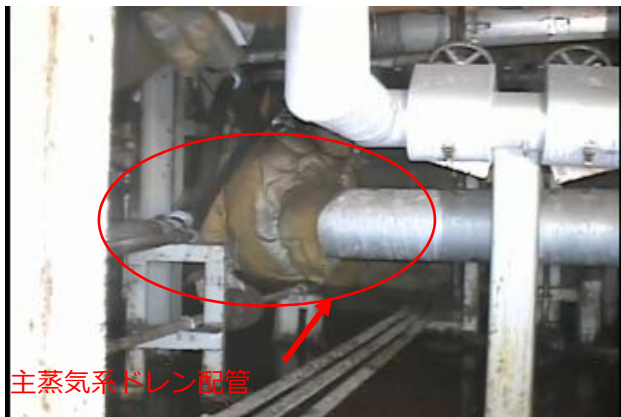
主蒸気系ドレン配管

主蒸気配管 B・C, 主蒸気系ドレン配管伸縮継手周辺について, 前回および今回の調査においても漏えいはなかった。
